# 타워크레인 해체작업 중 추락

## 재해개요

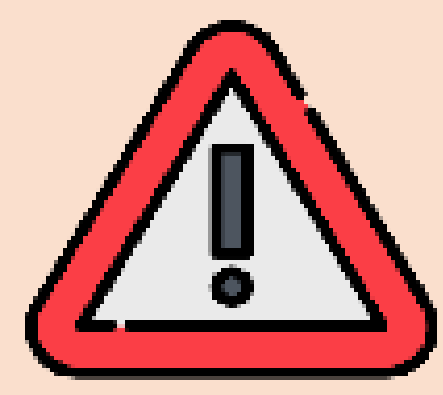
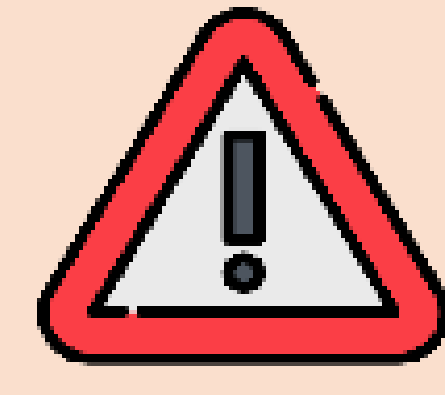
2024. 11.00.(목) 00:00경 인천시 소재 근린생활시설  
건설현장에서 타워크레인 해체작업을 위해,  
지상 9층 발코니에서 브레이싱 고정볼트 해체 작업  
중 작업 위치를 옮기는 과정에서 중심을 잃고 지상  
2층 바닥으로 추락하여 사망함

### ▶ 추락 방호 조치 상태 불량

- (안전 난간) 재해발생 지점인 발코니에 추락의 위험이 있음에도 안전 난간이 설치되어 있지 않았음
- (추락 방호망) 타워크레인 주변으로는 작업 시 간섭이 되어 추락 방호망이 설치되어 있지 않았음
- (안전대 부착설비) 재해발생 지점인 발코니에는 안전대 고리를 걸 수 있는 별도의 안전대 부착설비가 설치되어 있지 않았음

### ① 추락 방호 조치 철저

- 근로자가 추락할 위험이 있는 장소에서 작업 시 안전하게 작업할 수 있도록 안전 난간 혹은 추락 방호망을 설치하여야 함
- 설치하기 어려운 경우, 근로자가 안전대 고리를 걸 수 있는 안전대 부착설비를 설치하여야 함
