# ⚠ 펌프카 붐에 맞아 작업발판 위에서 떨어짐 ⚠

2025. 04. 00.(목) 11:28경 제주 서귀포 소재 000000에서 펌프카를 사용하여 U형 개거 벽체 타설 작업 중, 펌프카의 아웃트리거가 설치된 지반이 침하되면서 펌프카 붐에 맞아 작업발판 위에서 떨어져 사망함

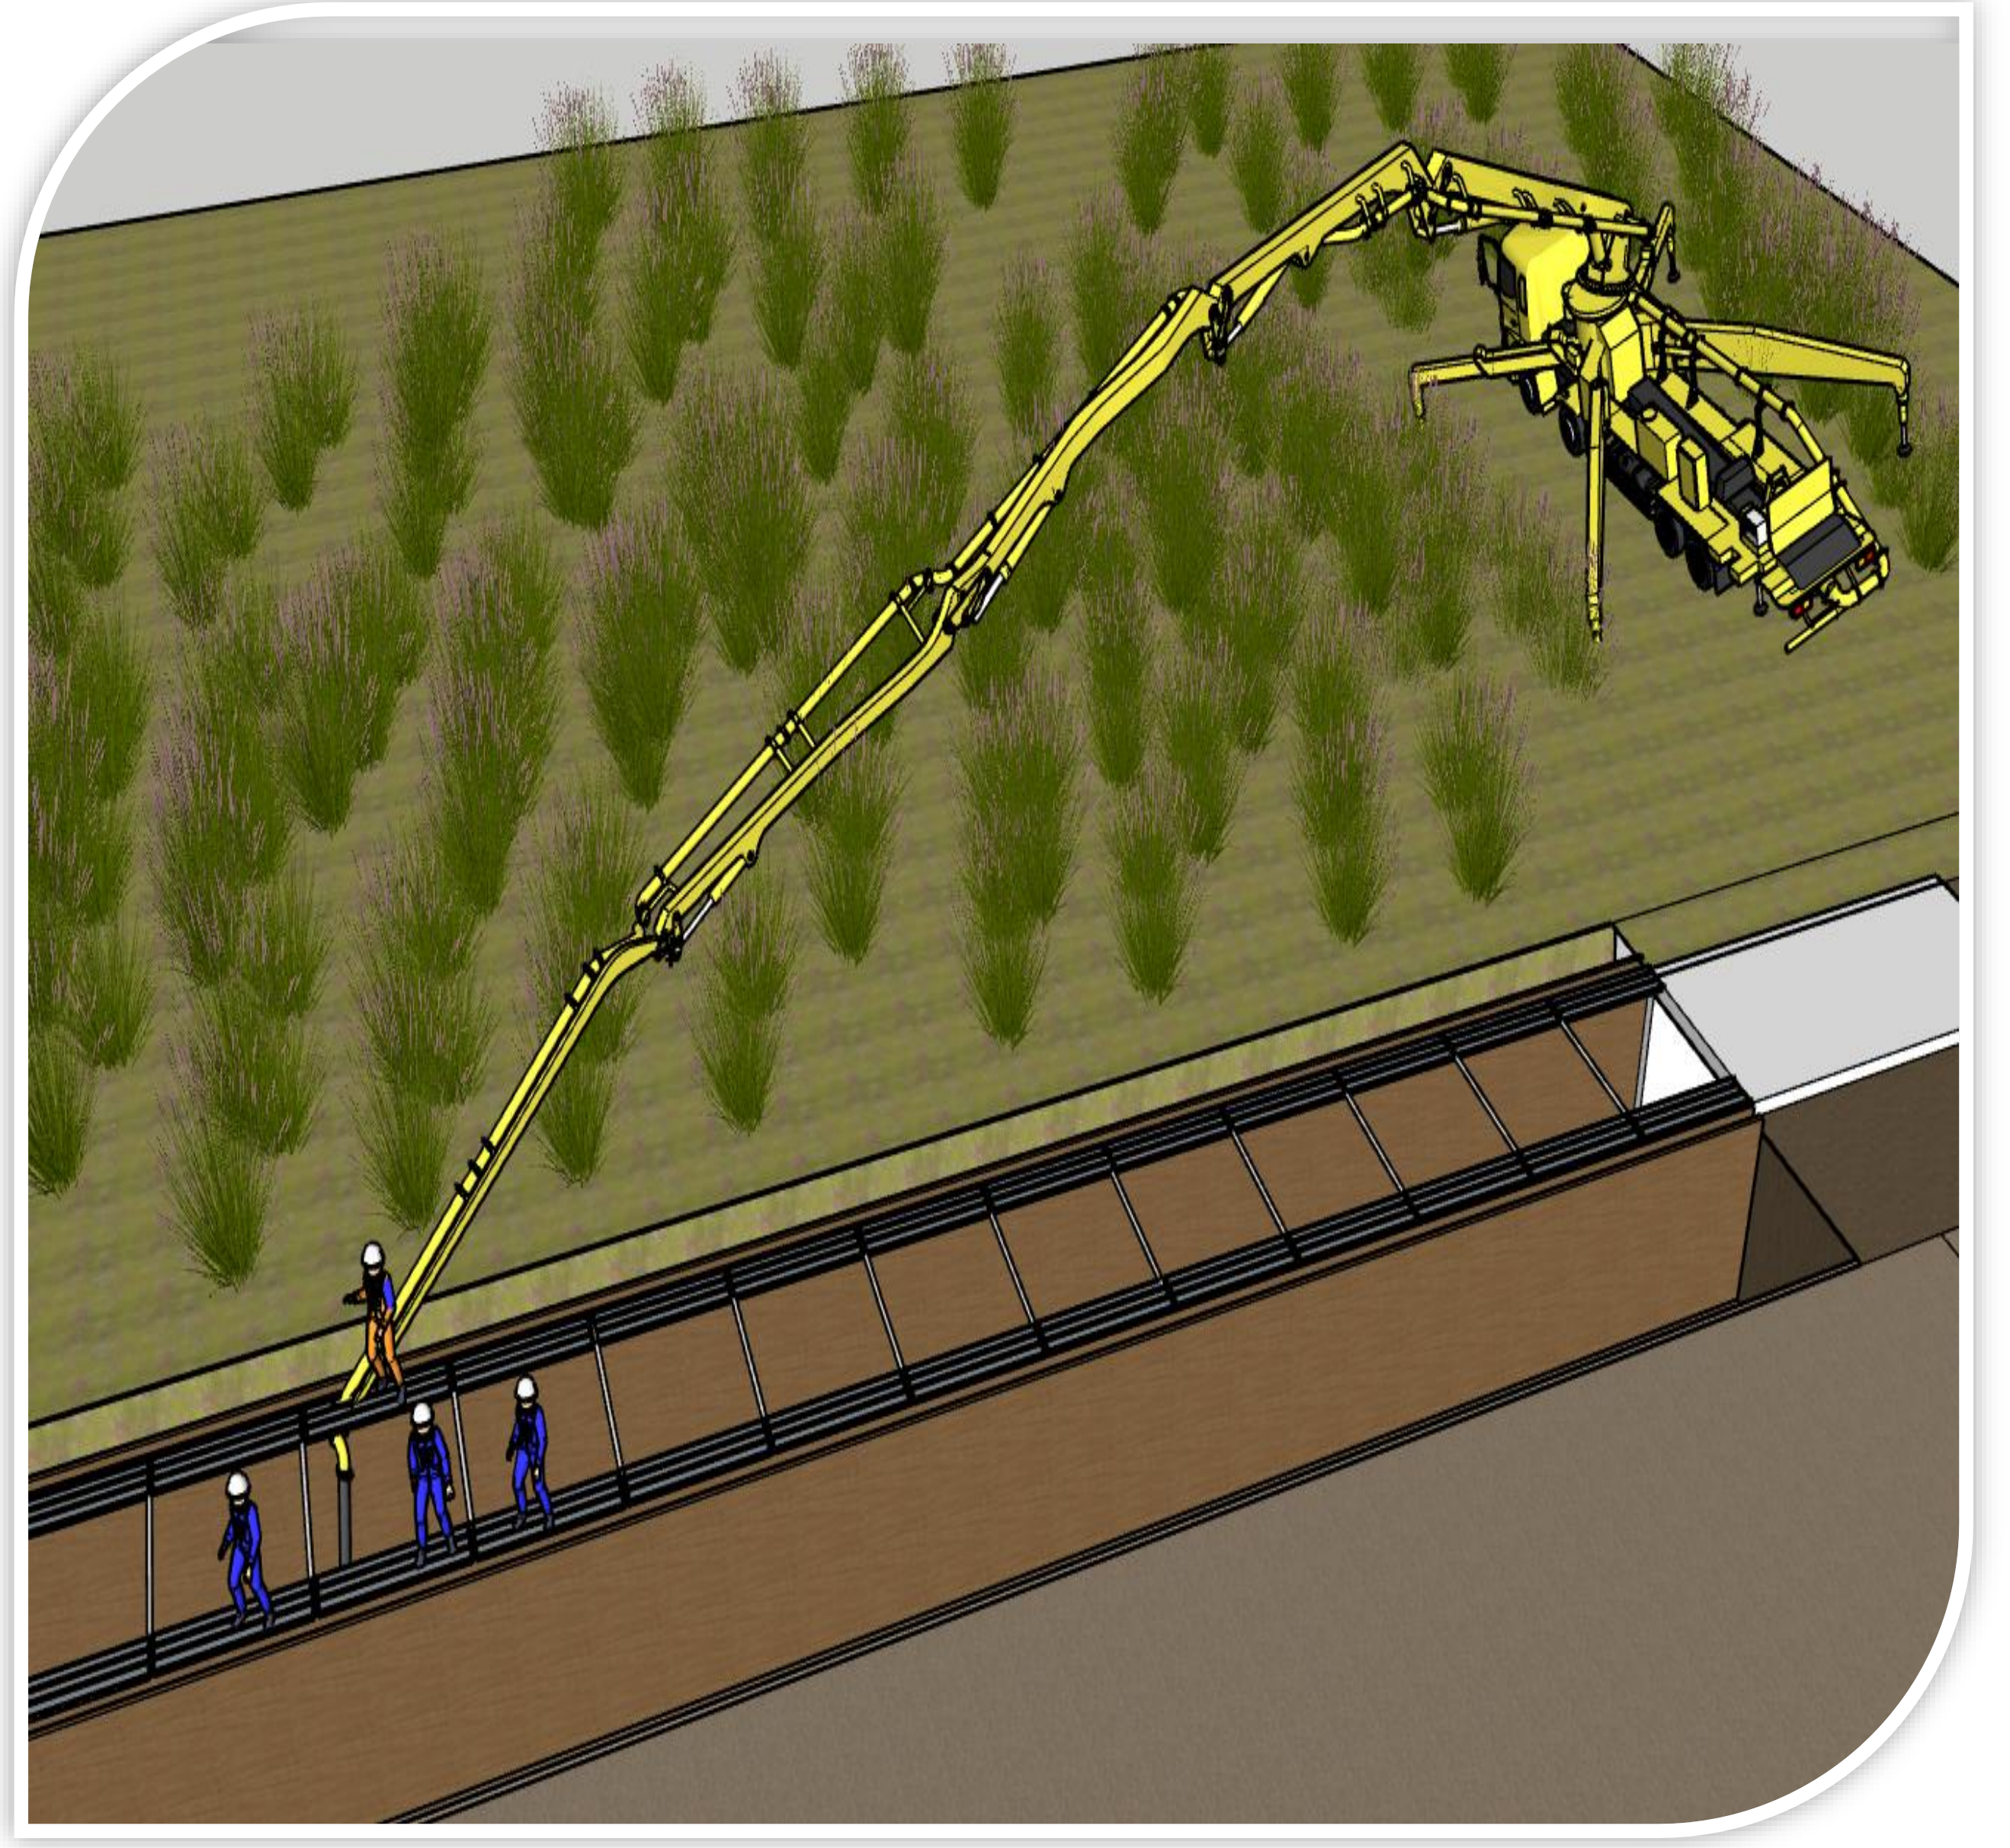
- (전도방지조치 미실시) 펌프카 아웃트리거 지지를 위한 전도방지조치 미실시
- (사전조사 미실시) 펌프카 사용 시 작업 전 지반 및 지형 상태 등 사전조사 미실시
- (작업계획서 미작성)
- 차량계건설기계 사용 시 장비의 성능, 운행경로, 작업방법 등이 포함된 작업계획서 미작성
- (작업발판 안전난간 미설치) 작업발판 상부 안전난간 미설치

- 펌프카 아웃트리거가 하중을 충분히 지지할 수 있도록 지반 치환·보강 등의 전도방지조치 실시
- 아웃트리거 설치 시 제조사의 매뉴얼에 따른 지지판을 설치하고, 받침목 설치 등 보강 실시

- 차량계건설기계 사용 작업 시 작업 전 지반 붕괴 방지를 위한 지반 상태 등을 사전 조사하고,
- 장비의 성능, 운행경로, 작업 방법 등이 포함된 작업계획서 작성 실시

- 벽체 타설 작업 시 작업발판 상부 등 추락위험이 있는 장소에 안전난간 등 추락방지조치 실시
