# 쏟아지는 원료에 깔림

## 재해개요

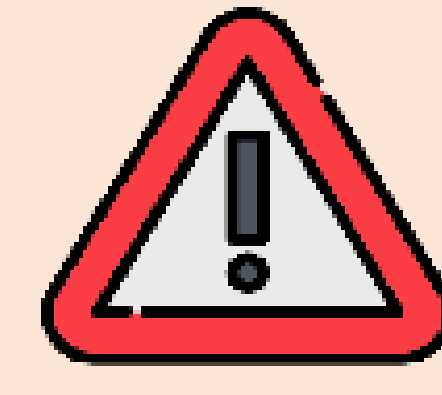
2025. 3. 00.(월) 10:18분경 경북 경주시 소재  
OOOOOOO영농조합법인 소 사료 제조 공장에  
원료 발효 저장탱크 하부 점검구를 열고  
고착된 원료를 나무막대기로 제거하는 작업 중  
갑자기 쏟아지는 원료에 깔려 사망한 재해임

### ▶ 원료 제거 작업에 대한 위험성 평가 미실시

원료 제거 작업과 같은 비정형 작업 대상으로 도급인과 수급인 모두 수시 평가를 실시하고, 수급인이 제출한 수시 평가 결과를 도급인이 검토하여 필요 시 설비개선이나 관리감독 강화

### ▶ 깔림 사고 예방을 위한 설비관리 미흡

고착된 원료 제거 작업용 전용 구멍 등이 아닌 원료를 비운 상태에서 탱크 내부를 점검하는 용도인 점검구로 작업함

### 1 원료 제거 작업에 대한 위험성 평가 실시

- 원료 제거 작업과 같은 비정형 작업 대상으로 도급인과 수급인 모두 수시 평가를 실시하고, 수급인이 제출한 수시 평가 결과를 도급인이 검토하여 필요 시 설비개선이나 관리감독을 강화

### 2 깔림 사고 예방을 위한 설비관리 철저

- 원료 제거 작업용 전용 구멍을 만드는 등의 설비개선을 통해 원료의 쏟아짐 위험이 없는 방법으로 작업
- 상기 설비개선 내용을 반영한 작업표준을 작성하고 작업표준대로 작업할 수 있도록 관리감독
