# ⚠️ 통신케이블 포설 작업중 감전 ⚠️

## 재해개요

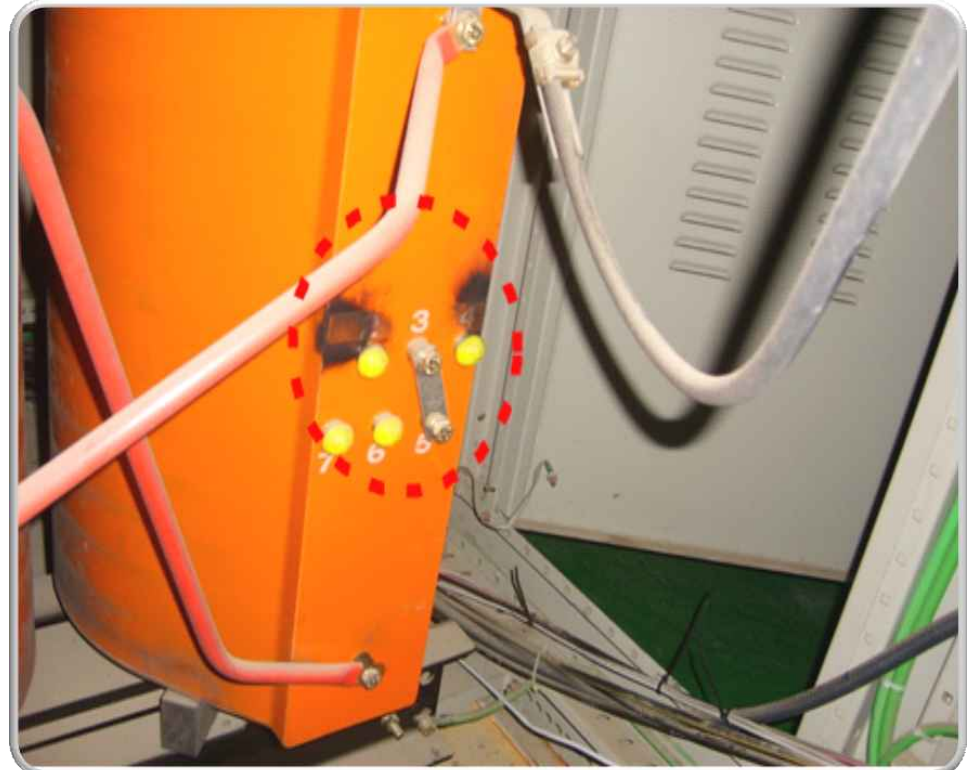
2013. 12. 00.(목) 16:08경 화성시 소재  
OO에서 옥상으로 연결되는 통신케이블  
의 관로 확인을 위해 22900V 고전압 변압  
기의 큐비클(칸막이) 내부로 진입 후 변압  
기 충전부에 감전되어 1명이 사망함

- 고압 변압기 정전 작업 미실시
- 고압 변압기 전압에 적합한 절연 보호구 미착용 및 충전부 절연 방호구 미설치

- 근로자가 노출된 충전부 또는 그 부근에서 작업하게 되어 감전될 위험이 있는 경우 감전 위험이 있는 장소에 접근하기 전에 전로를 차단하여야 함

- 충전 전로 또는 그 부근에서 작업하는 경우 절연용 보호구 (절연화, 절연모, 절연장갑 등) 착용
- 충전 전로에 근접한 장소에서 전기작업을 하는 경우 해당 전압에 적합한 절연용 방호구 설치
