# ⚠️ 달비계 작업대 탑승 중 떨어짐 ⚠️

## 재해개요

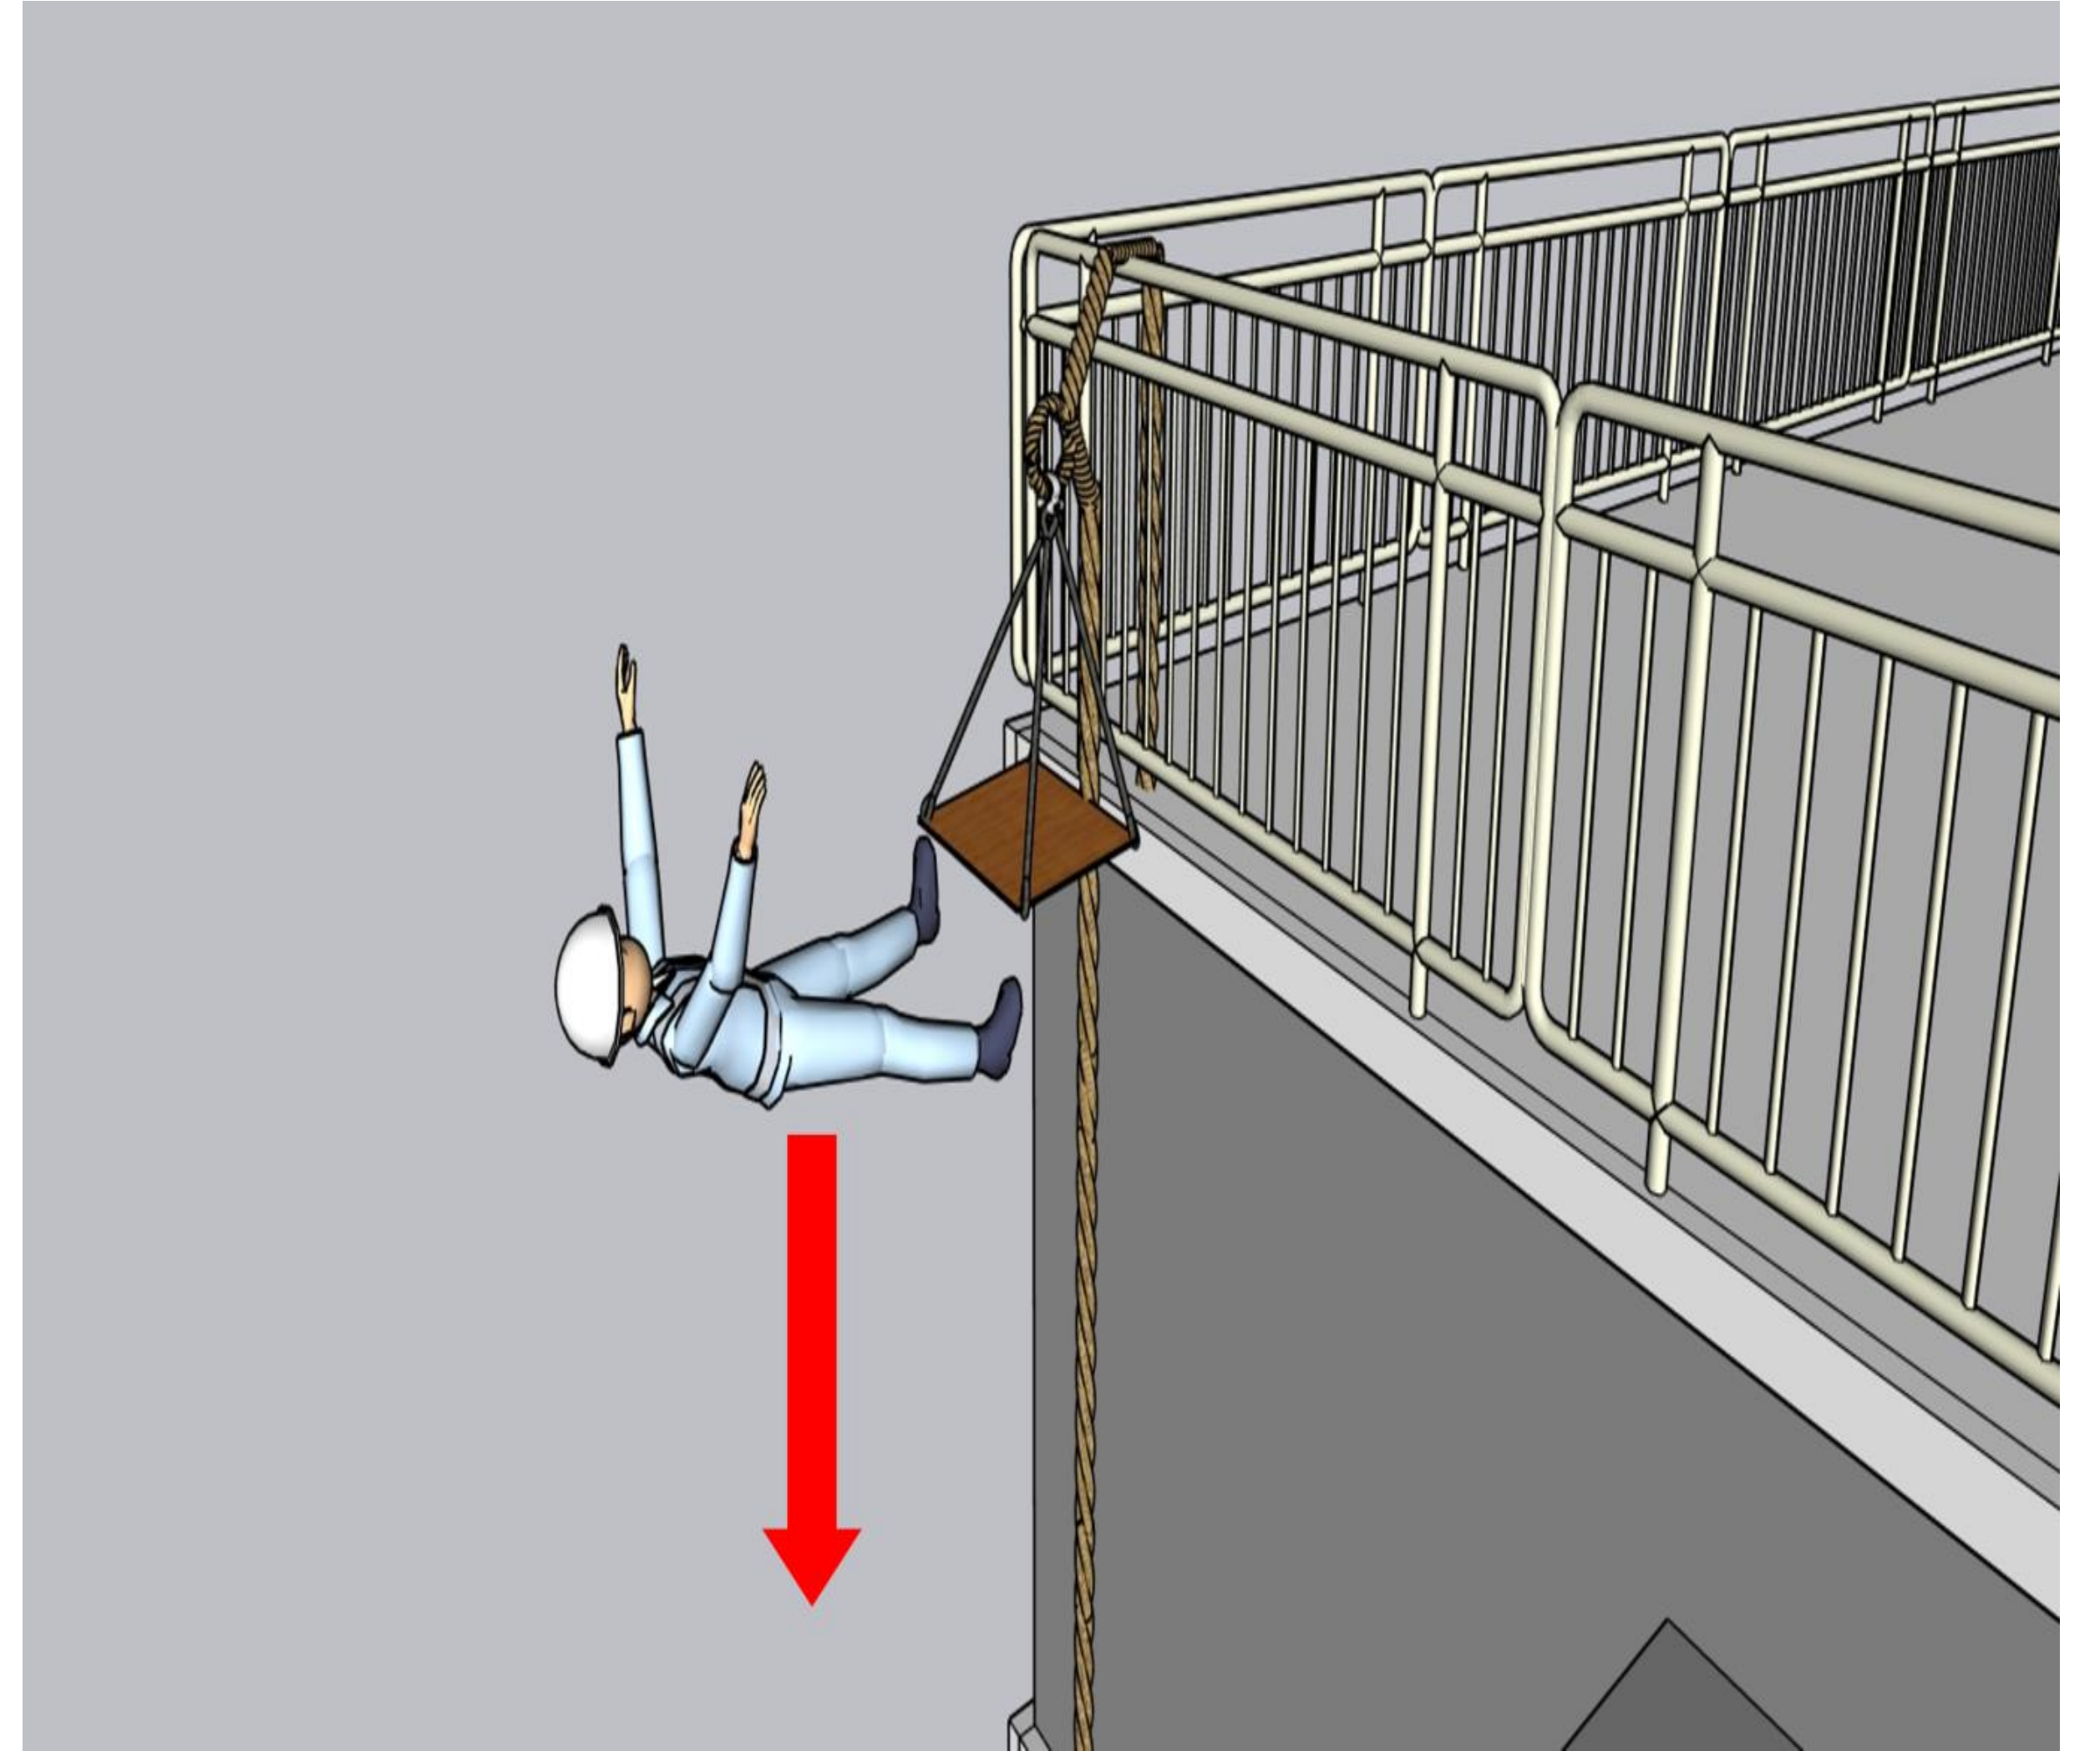
2025. 04. 00.(목) 13:10경 경남 양산시 소재  
000아파트 외벽 균열보수공사 현장에서  
외벽 퍼티 작업을 위해 옥상에서 달비계 작업  
대에 탑승하던 중 몸의 중심을 잃고 지상 바닥  
(H≒77m)으로 떨어져 사망함.

### ▶ 추락방지조치 미실시

- 달비계 작업대 탑승 시 안전모 및 안전대를 착용하도록 하고 추락방지대를 구명줄에 체결하여야 하나 추락방지대\*를 구명줄에 체결하지 않음.

### ▶ 관리·감독 미실시

- 달비계 작업의 경우 작업 방법 및 진행 상황을 관리감독자가 관리·감독하여야 하나 미실시함.

### ① 추락방지조치 실시

- 달비계 작업 시 탑승 전부터 작업 완료까지 모든 작업 과정에서 안전모 및 안전대를 착용하고 구명줄을 견고하게 설치하여 추락방지대를 체결한 상태에서 작업할 수 있도록 조치하여야 함.

### ② 관리·감독 철저

- 달비계 작업 현장에 관리감독자를 배치하여 작업자가 안전하게 작업할 수 있도록 작업 방법 및 진행 상황을 철저히 관리·감독하여야 함.
