# ⚠️ 석재 상차작업 중 덤프트럭에 깔림 ⚠️

## 🚧 재해개요

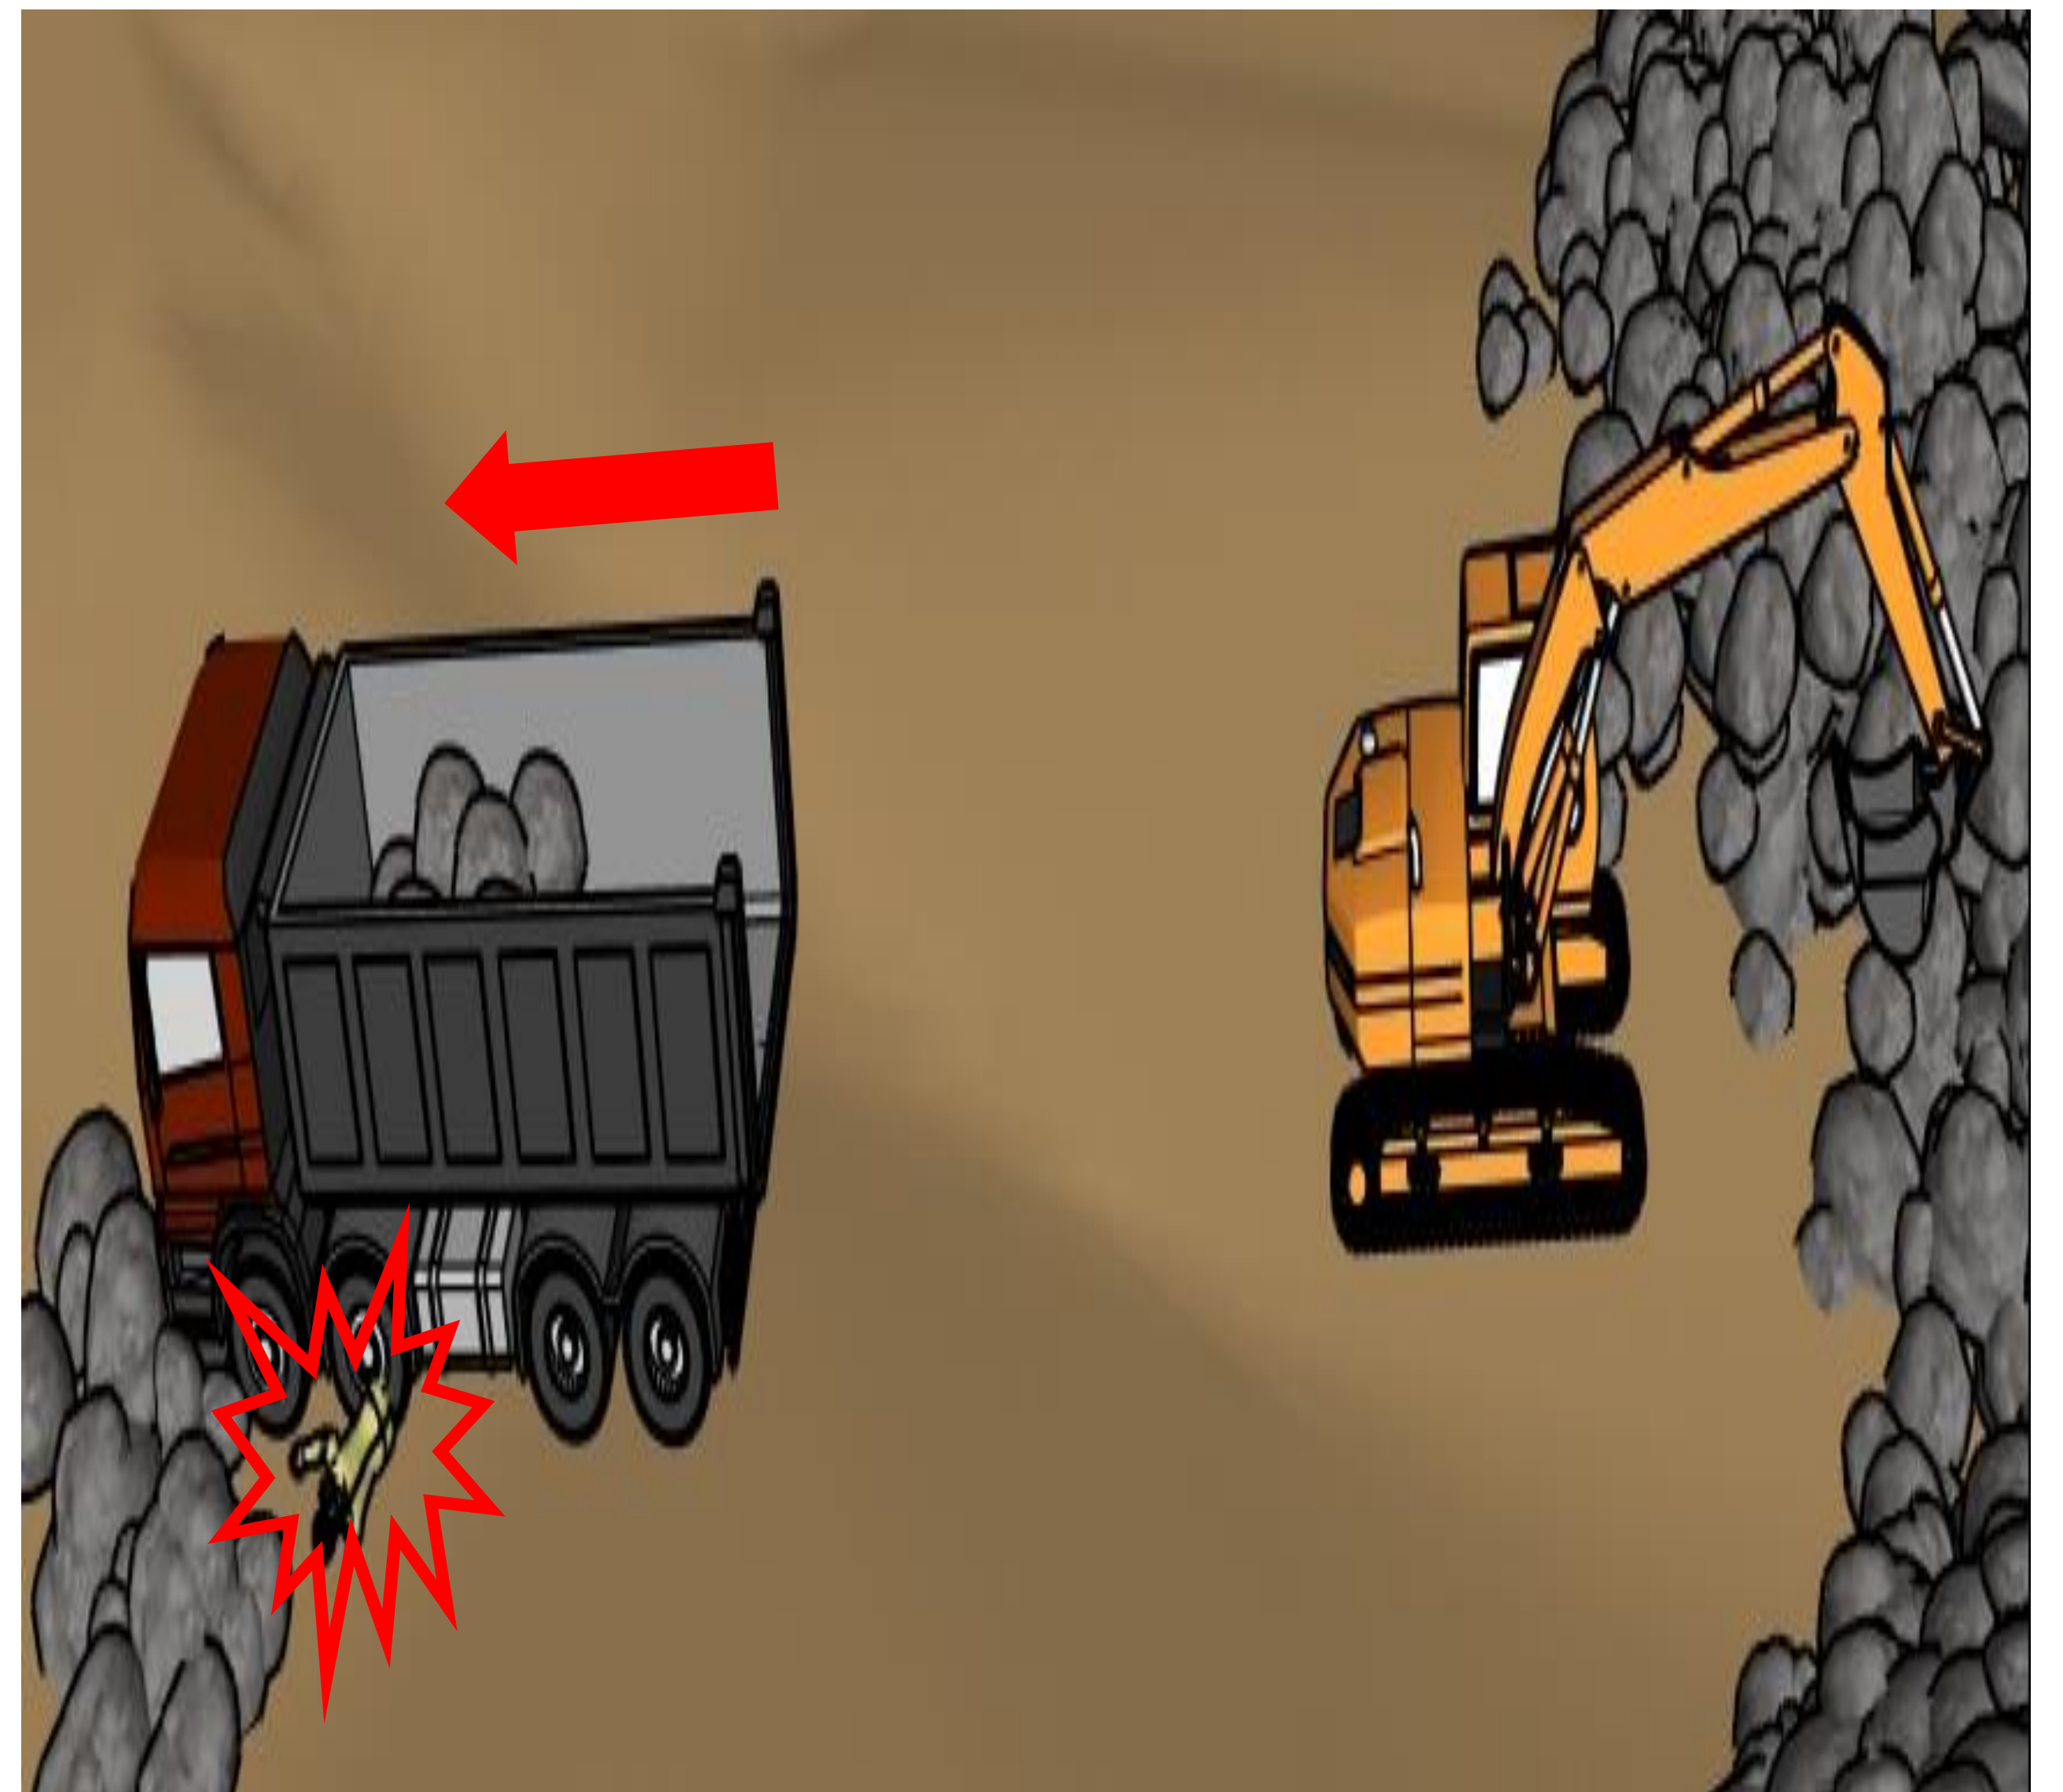
2025. 5. 00.(금) 08:42경 경남 밀양시 소재  
000 작업장에서 재해자가 석재 상차를 위해  
덤프트럭을 정차한 후 하차하였고 굴착기로 정  
차된 덤프트럭의 적재함에 석재를 상차하던 중  
덤프트럭이 경사지 아래로 밀려 내려가면서  
재해자가 바퀴에 깔려 사망함.

- ▶ 차량계 건설기계 운전위치 이탈 및 구름방지조치 미흡
  - 경사진 도로에 정차할 때는 차량의 밀림 등의 위험이 있으므로 운전석을 이탈해서는 안되며, 운전석을 이탈해야 하는 경우 차량의 바퀴에 구름방지조치를 하여야 하나 별도의 조치 없이 운전석을 이탈함.

- 경사진 도로에 정차하는 경우 가급적 운전석을 이탈해서는 안되며, 운전석을 이탈해야 하는 경우에는 시동을 정지하고 브레이크 이상으로 발생하는 차량 밀림 등의 사고를 방지하기 위해 차량의 바퀴에 고임목을 설치하는 등의 구름방지조치를 하여야 함.
