# 아스콘 작업 중 깔림

## 재해개요

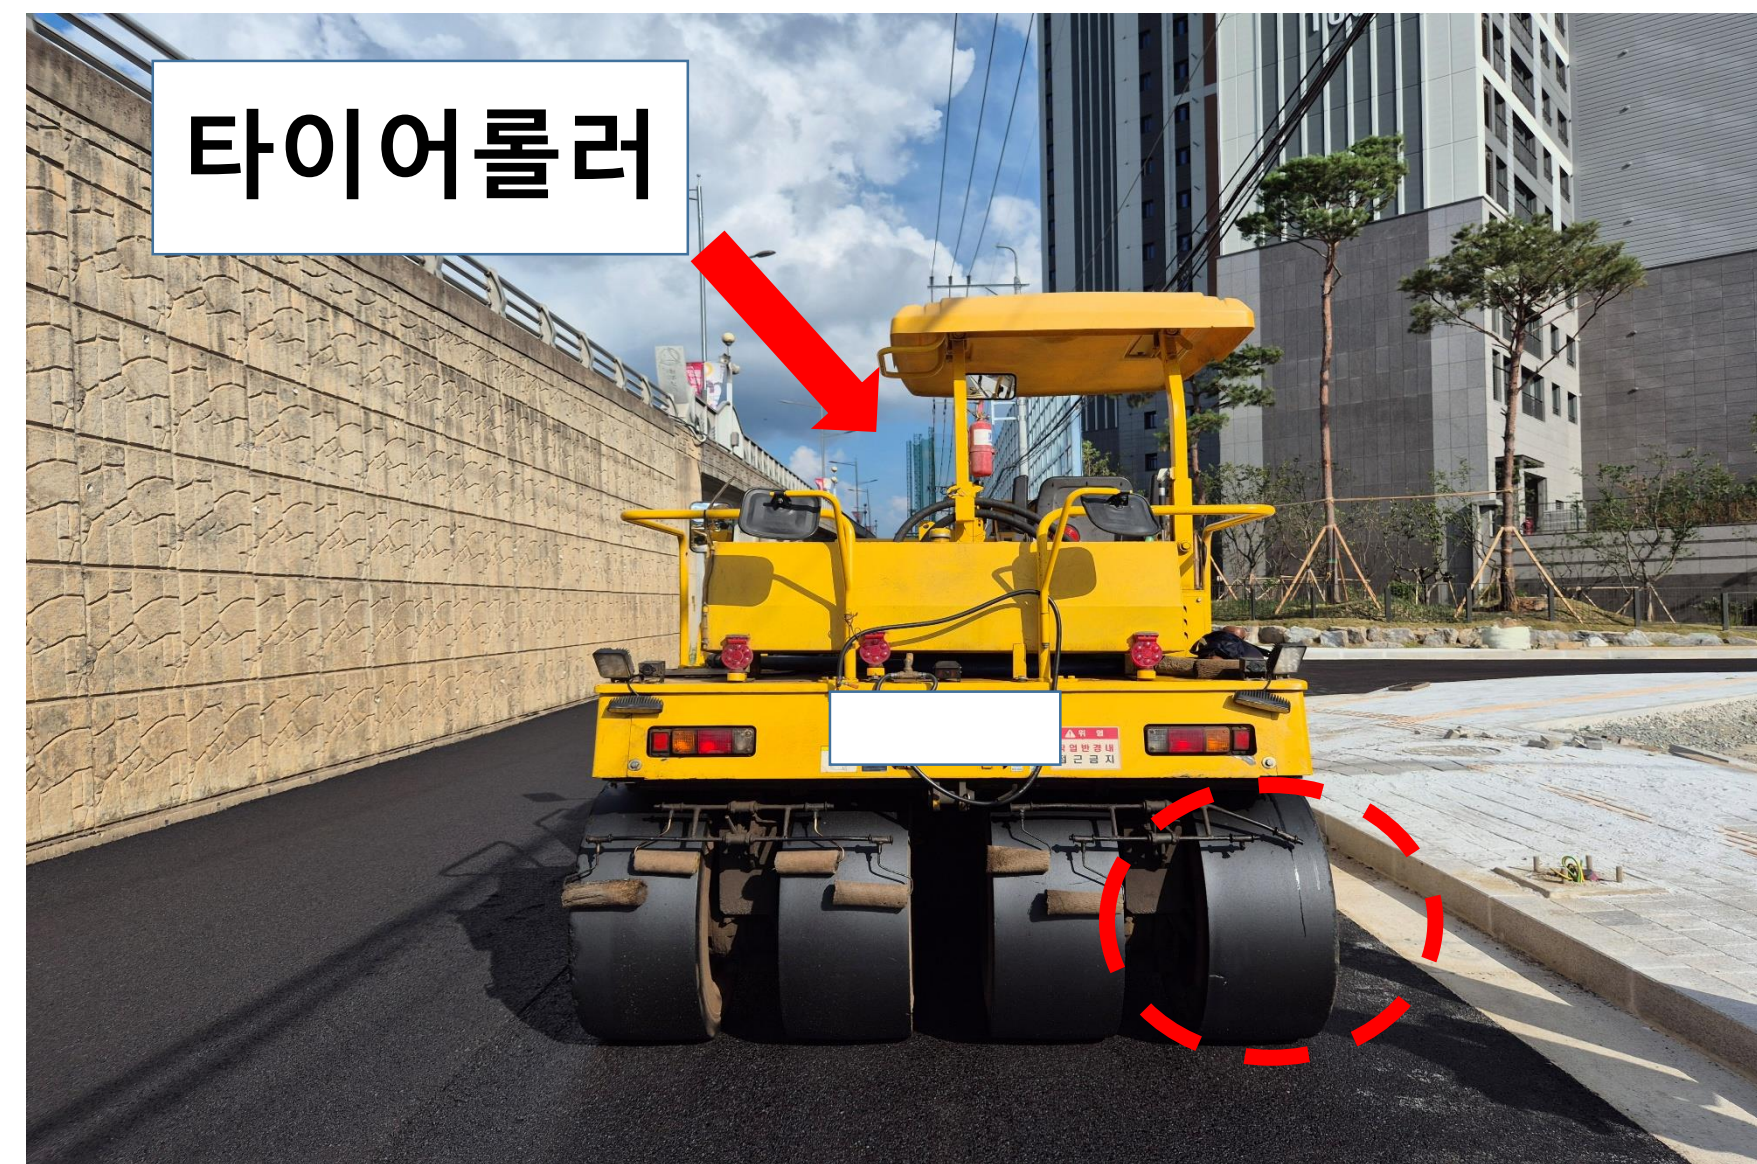
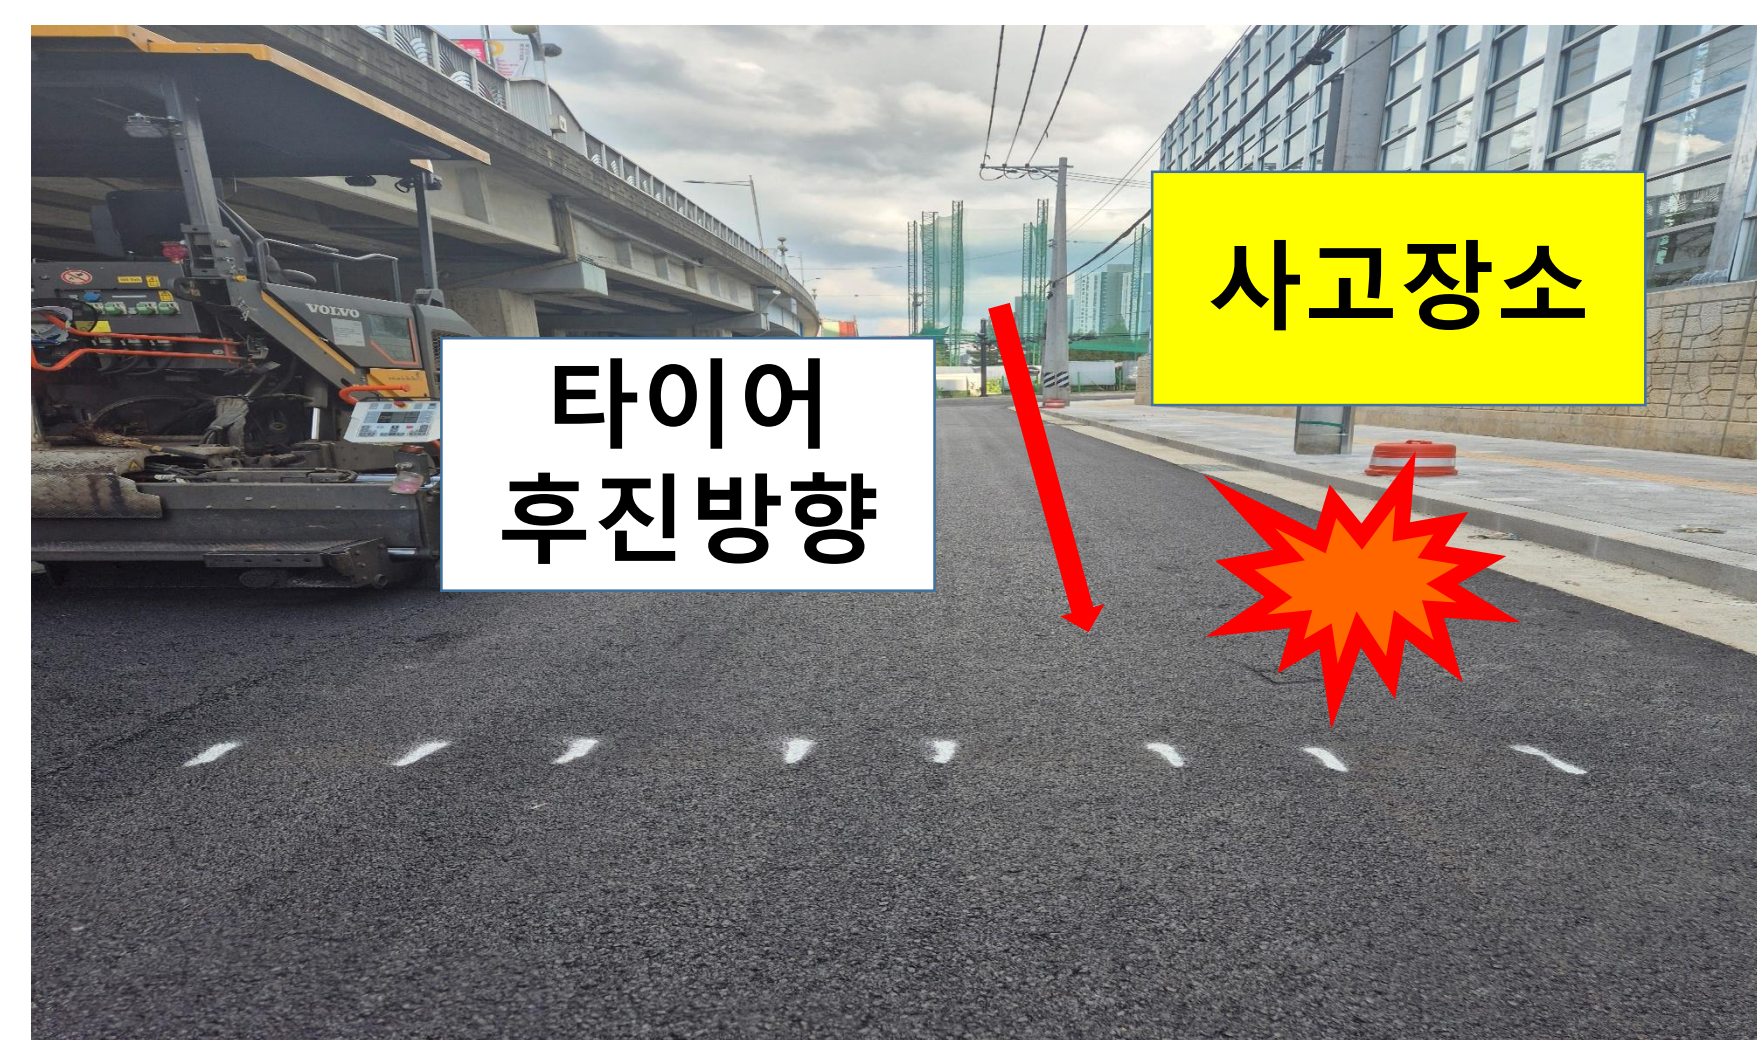
- 2025. 08. 00.(토) 13:53경 충남 천안시 소재OO(주)에서
- 재해자가 남부고가교 부체도로(L≒190m, 2차선) 아스콘 포장면정리 작업 후 이동하던 중,
- 후진하는 타이어롤러에 깔려 병원으로 이송됐으나 당일 사망한 재해임.

- 근로자 충돌 위험이 있는 포장 작업 중 도로에 대한 근로자 출입 제한 미조치.
- 현장 주변 도로 교통흐름 통제를 위한 신호수는 배치하였으나, 타이어롤러 후진 다짐 작업 시 건설기계 이동을 유도하는 전담 유도자 미배치.
- 타이어롤러 후진 시 근로자 접촉사고 예방을 위해 설치된 후방카메라·모니터·감지센서 등 안전보조장치 미사용.

- 타이어롤러 등 도로포장용 건설기계, 롤러 등 지반 다짐용 건설기계, 덤프트럭 및 로더 등 차량계 건설기계에 대한 작업계획 미수립.
- 살수차, 트레일러 등 화물자동차를 포함한 차량계 하역·운반기계에 대한 작업계획 미수립.

- 타이어롤러 등 차량계 건설기계 사용 작업 시 후진 중인 타이어롤러에 접촉되어 근로자가 부딪힐 위험이 있는 포장 작업 중인 도로에 근로자 출입 금지조치.
- 타이어롤러가 후진하며 다짐 작업을 진행할 때 해당 건설기계를 유도하는 유도자를 배치.
- 타이어롤러 후진 시 접촉방지를 위해 후방카메라와 모니터, 후방감지센서와 경보기 등의 안전장치가 정상 작동하도록 조치.

- 사용하는 차량계 건설기계의 종류 및 성능, 운행경로, 작업방법 등에 대한 작업계획 작성·준수.
- 사용 작업에 따른 추락, 낙하, 전도, 협착 등의 위험 예방대책과 운행경로 및 작업방법 등의 작업계획 작성·준수.
