# 재활용 공장 채광창 보수 중 추락

2025. 06. 11.(목) 09:47경 충북 진천군 소재 재활용공장에서, 재해자가 교반장 지붕에서 채광창 (Skylight) 보수 작업 중, 채광창이 파손되며, 지상으로 떨어져(H≒6M) 사망함.

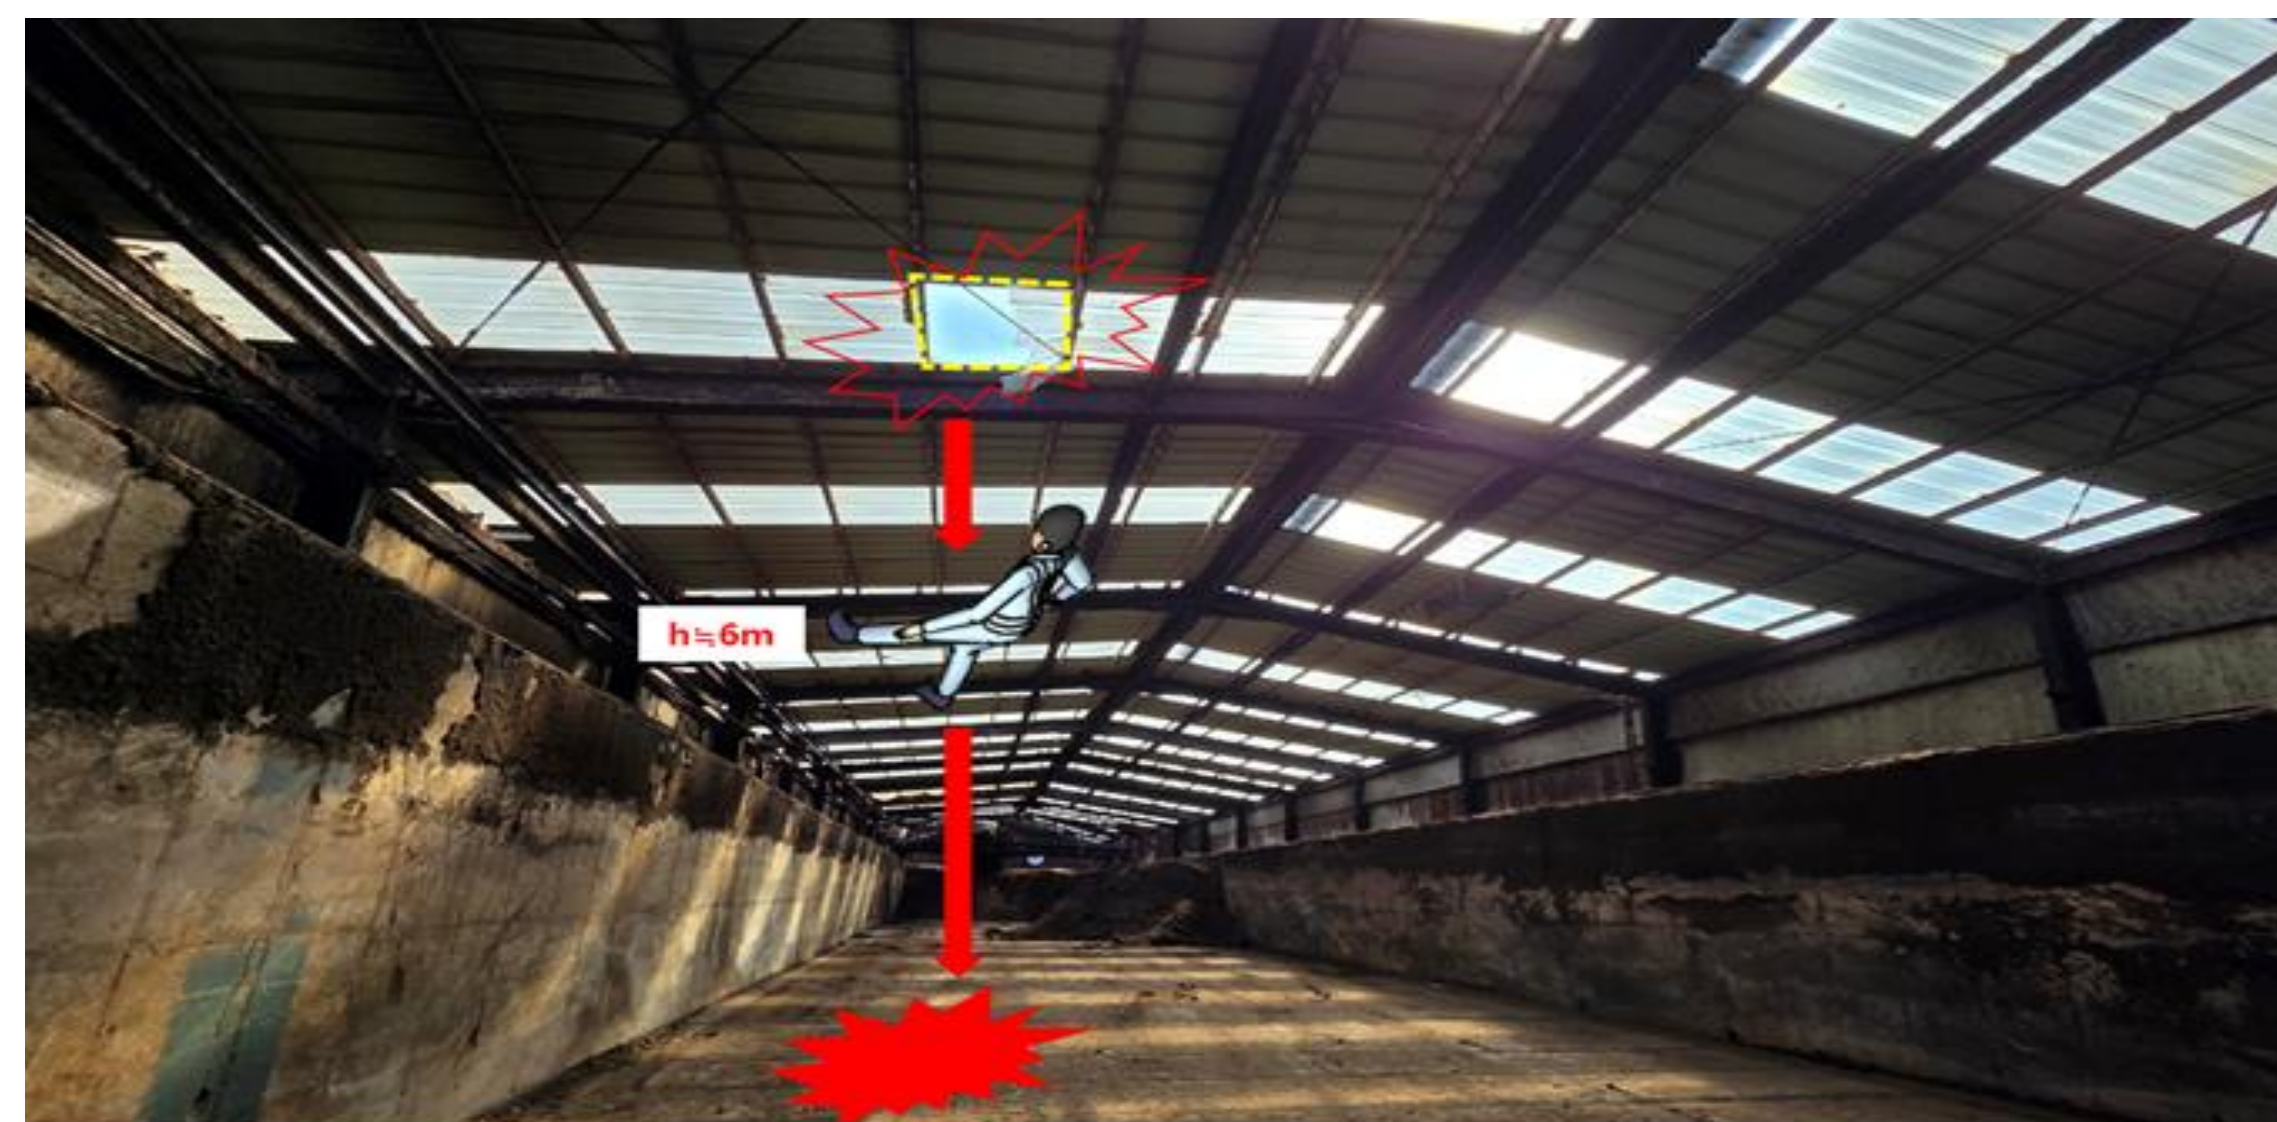
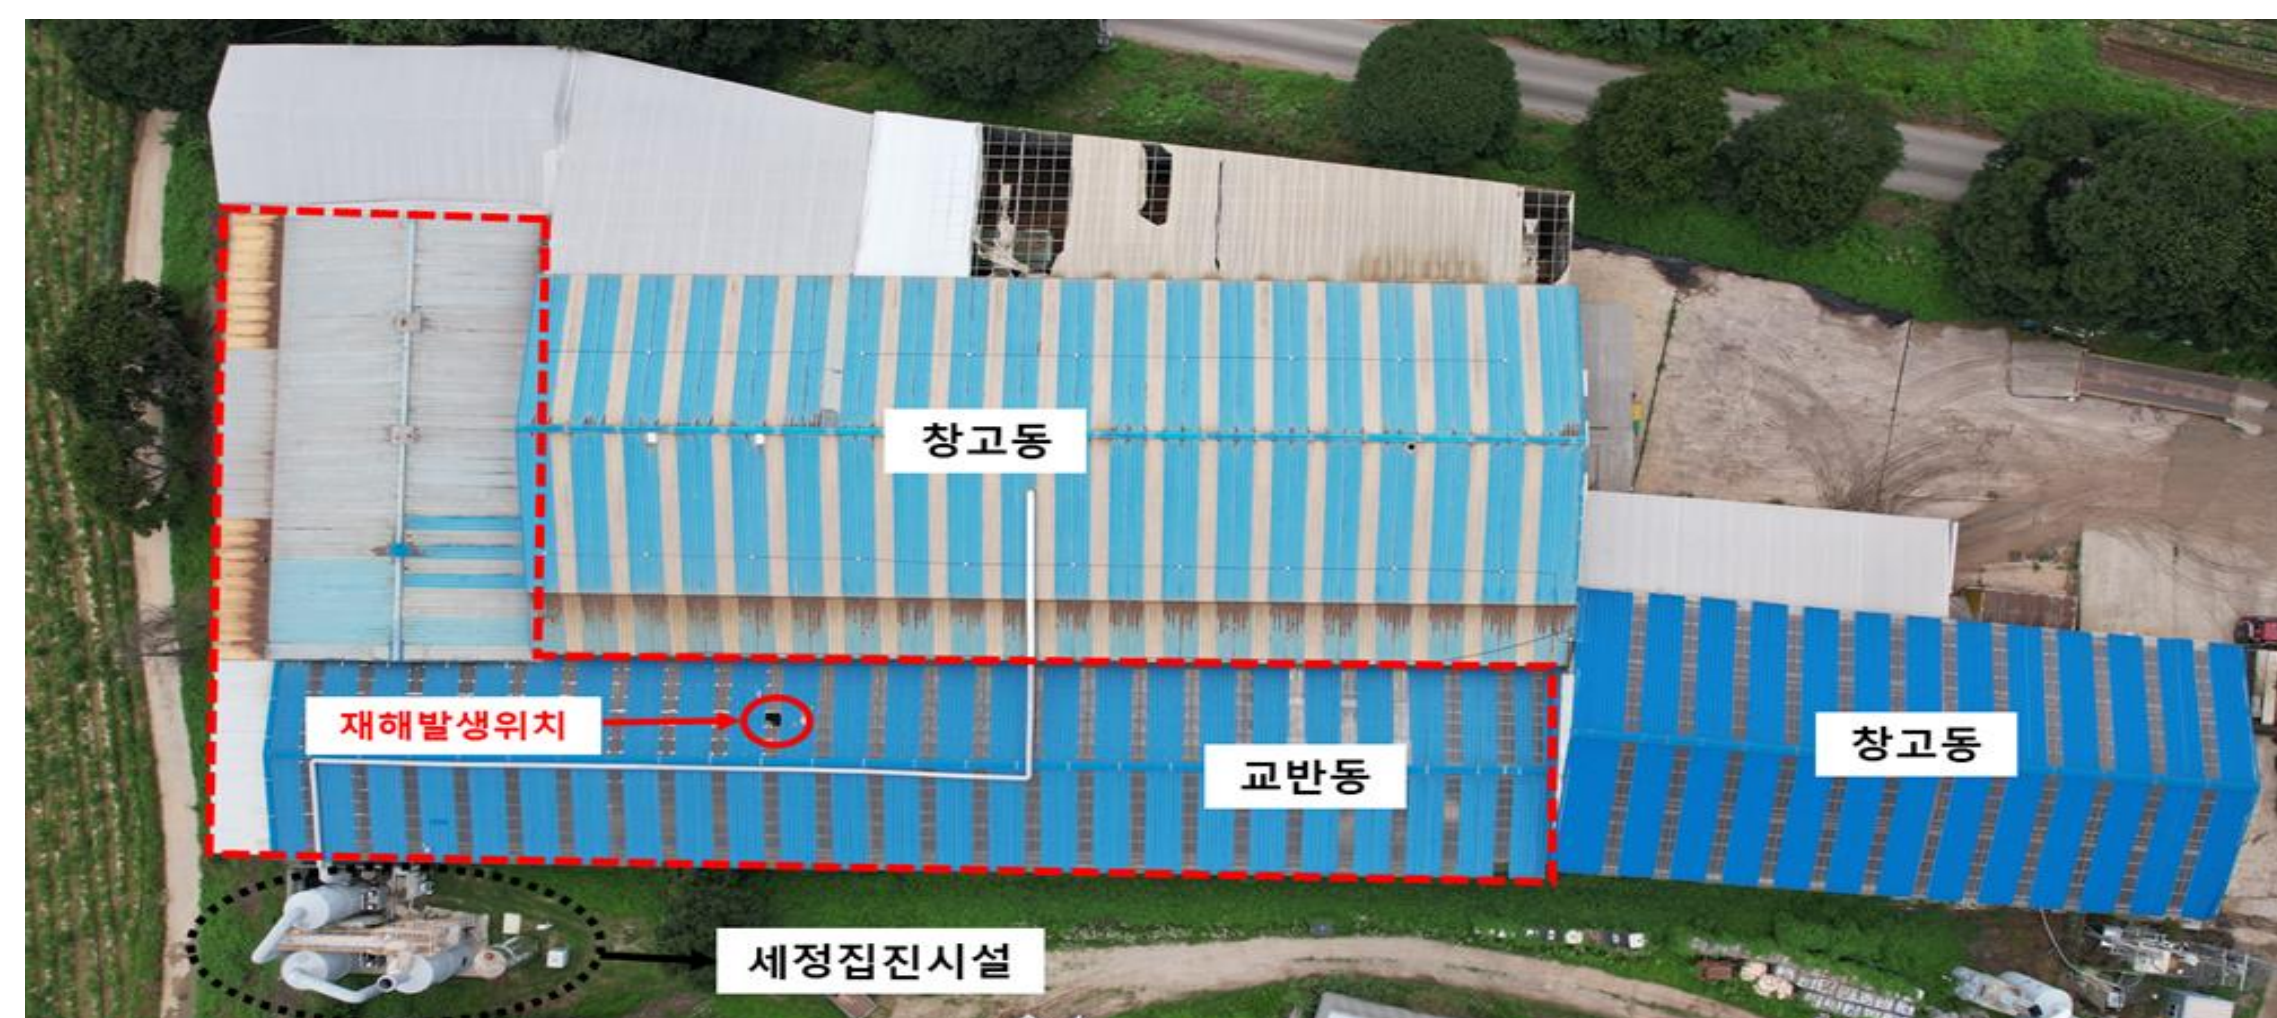
### ▶ 채광창 덮개 및 작업발판 미설치

- 채광창 덮개는 자외선에 장기간(2010년 설치 추정) 직접 노출되어 광노화(Photodegradation)\* 등에 의해 강도가 저하되어 추락위험이 높으나 방호조치가 없는 상태임.

### ▶ 보호구 미지급 및 착용 상태 감시 미흡

- 추락위험이 있는 장소에서 작업 시 안전대 부착설비 미설치 및 안전대 미지급하였고, 안전보호구를 착용하고 작업하도록 관리·감독하지 않았음.
