# ⚠️ 천장크레인 해체 중 낙하물에 맞음 ⚠️

2025. 05. 00.(수) 15:27경 울산 울주군에 소재한  
OO철거공사 현장에서 천장크레인을 철거하던 중,  
레일이 완전히 절단되지 않은 상태로 해체 작업을  
진행하던 과정에서 분리하려던 레일과 연결된  
다른 레일이 함께 낙하(4.5M)하며 반동하였고,  
그 여파로 하부에 있던 재해자를 타격함

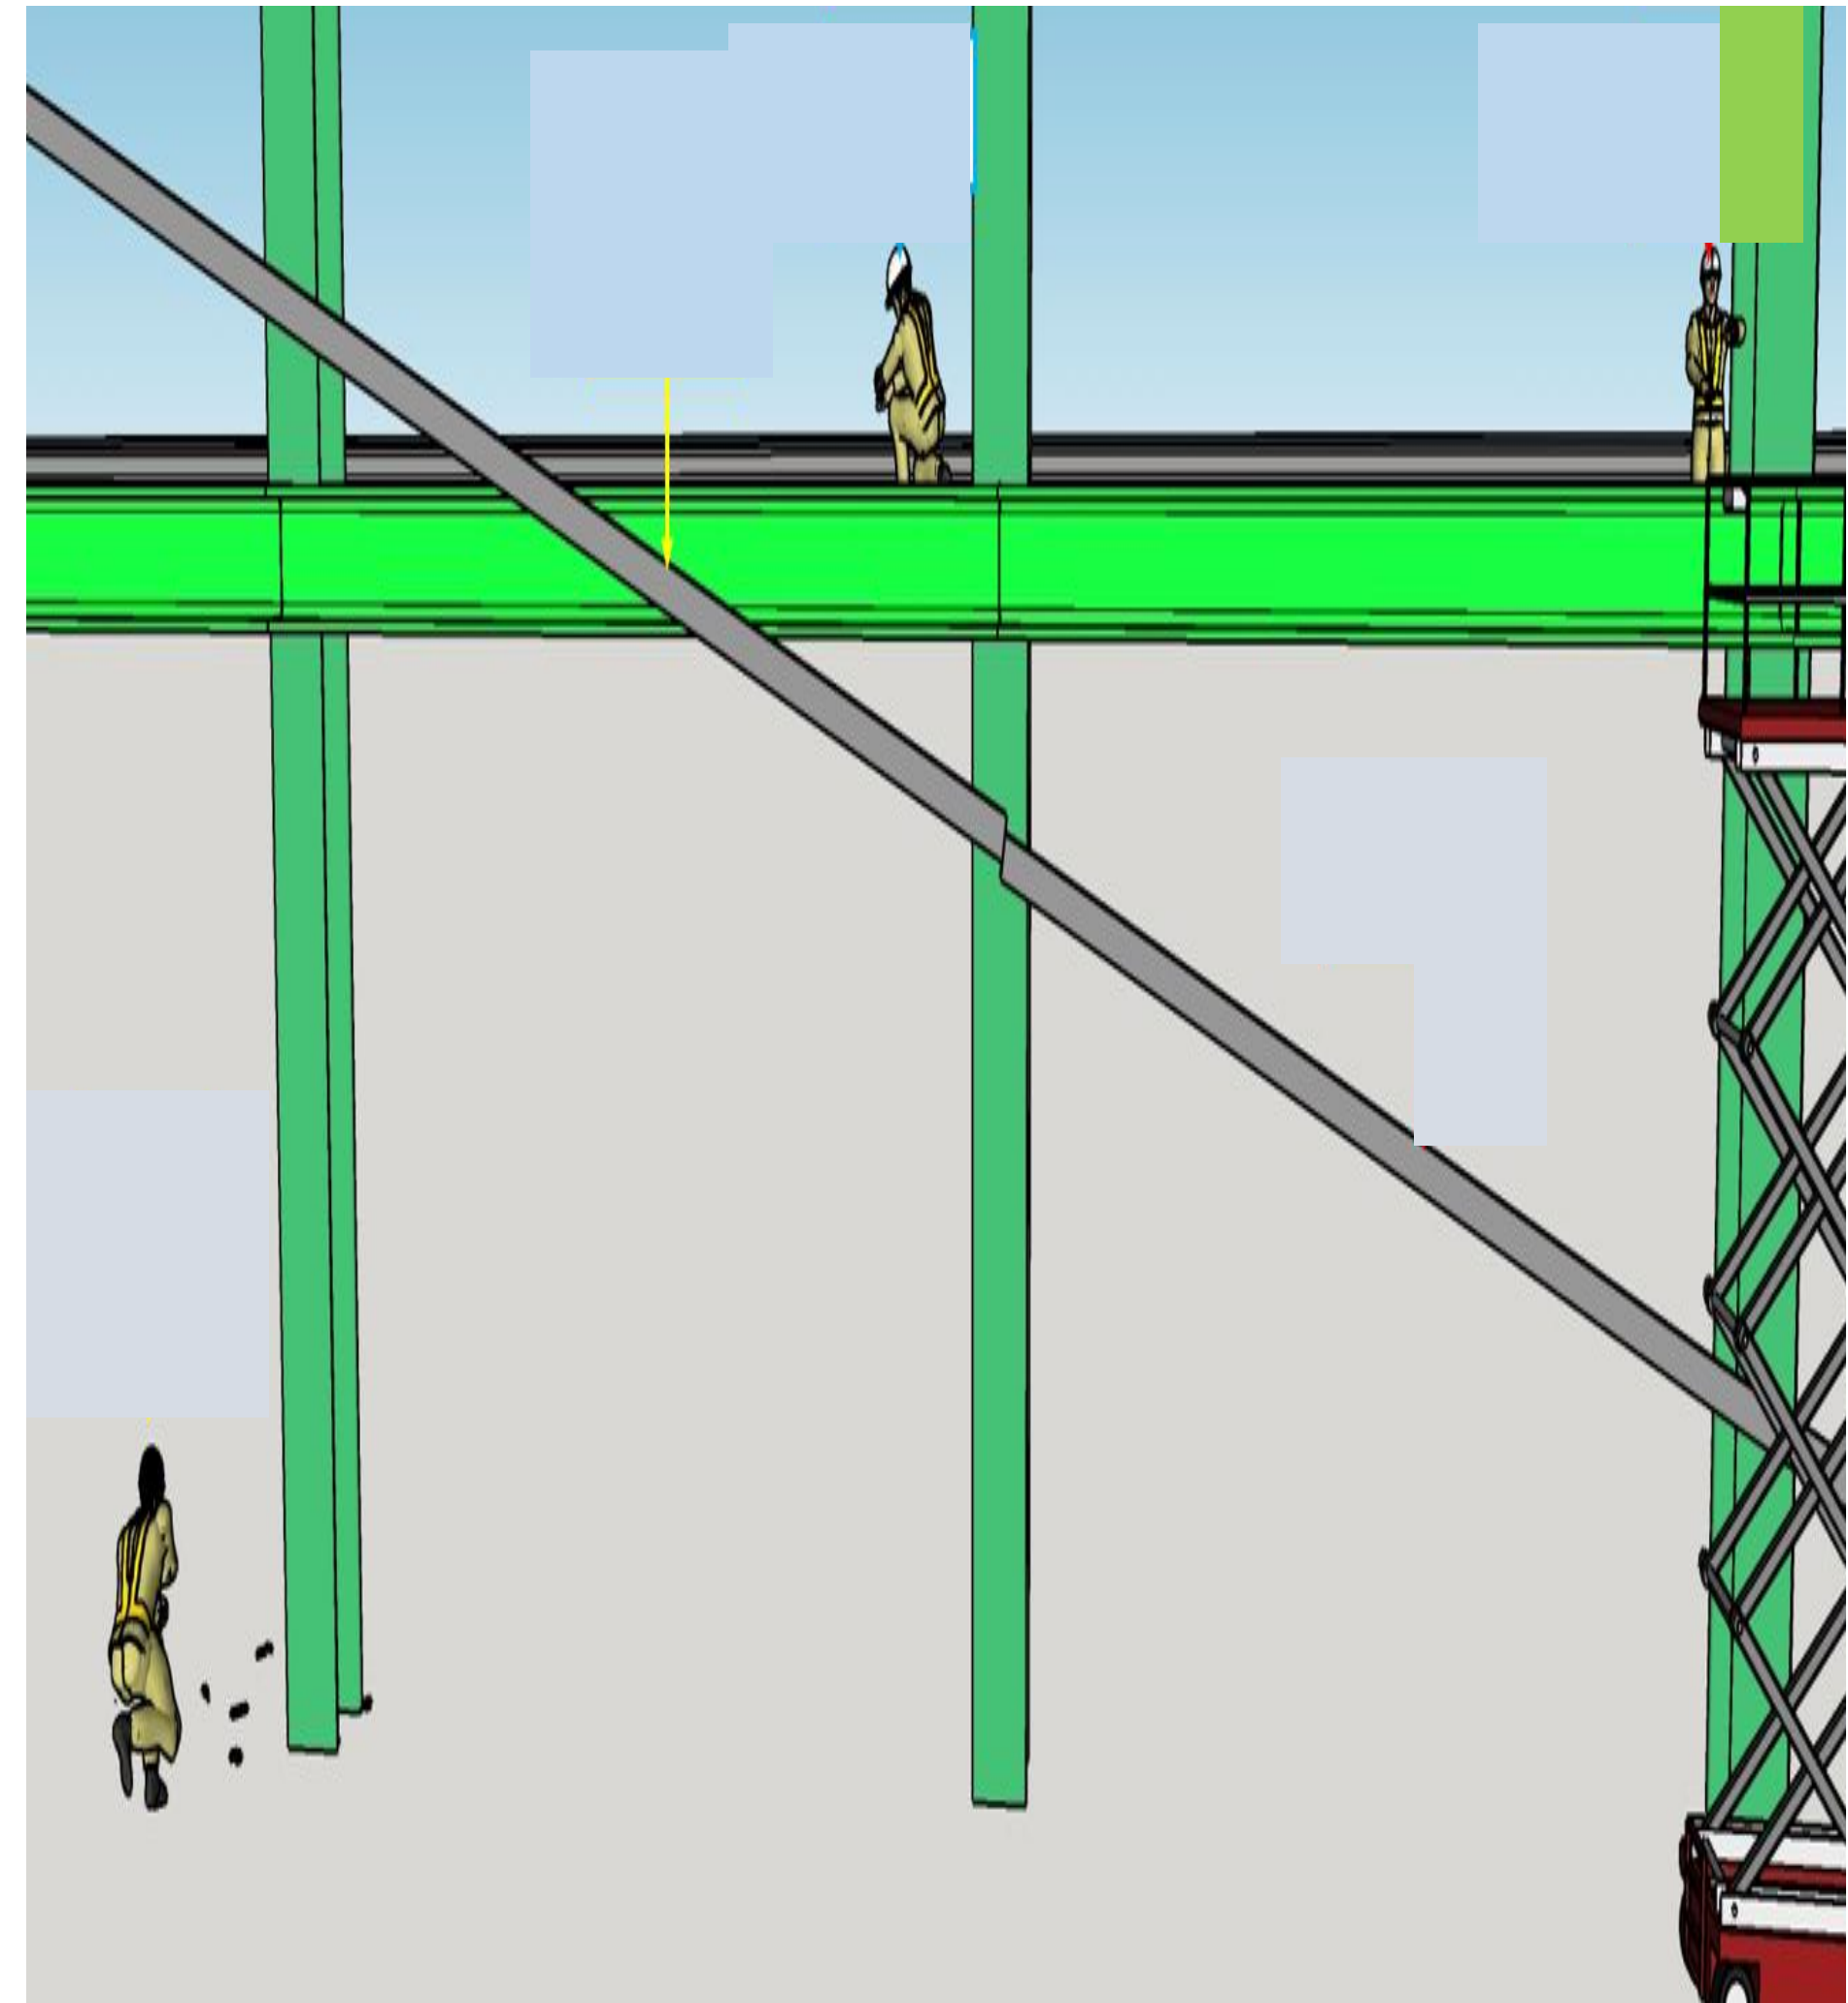
### ▶ 중량물 취급 작업계획서 미작성

- 작업 전 작업 방법 및 순서, 인양 방법, 작업지휘자 및 신호수 등 안전 작업을 위한 작업계획 미수립

### ▶ 인양작업 시 인양물 하부 등 출입통제 미실시

- 작업자가 위험지역에 위치하지 않도록 작업 지휘 및 출입 통제를 미실시

### ▶ 고소작업대를 목적 외의 용도로 사용

- 사람 또는 공구·자재를 작업 위치로 이동시키는 것이 아닌, 레일을 하역하는 용도로 사용

### ❶ 작업 전 중량물 취급 작업계획서 작성 및 적절한 작업장비 선정

- 중량물 취급 작업 시 사전에 작업계획서를 작성하여 작업방법 및 순서를 결정하고 안전대책을 수립
- 취급대상의 형태에 적합한 양중기를 선정하고 줄걸이 방법 등을 사전에 검토

### ❷ 인양작업 시 인양물 하부 등 작업반경 내 근로자 출입금지 조치 철저

- 작업계획서에 따라 작업지휘자와 신호수를 배치하여 작업상황 관리 및 작업반경 하부의 작업상황 통제
- 작업 간 인양 중인 하물이 작업자의 머리 위로 통과하지 않게 조치
