# 강관 세척 작업 중 깔림

## 재해개요

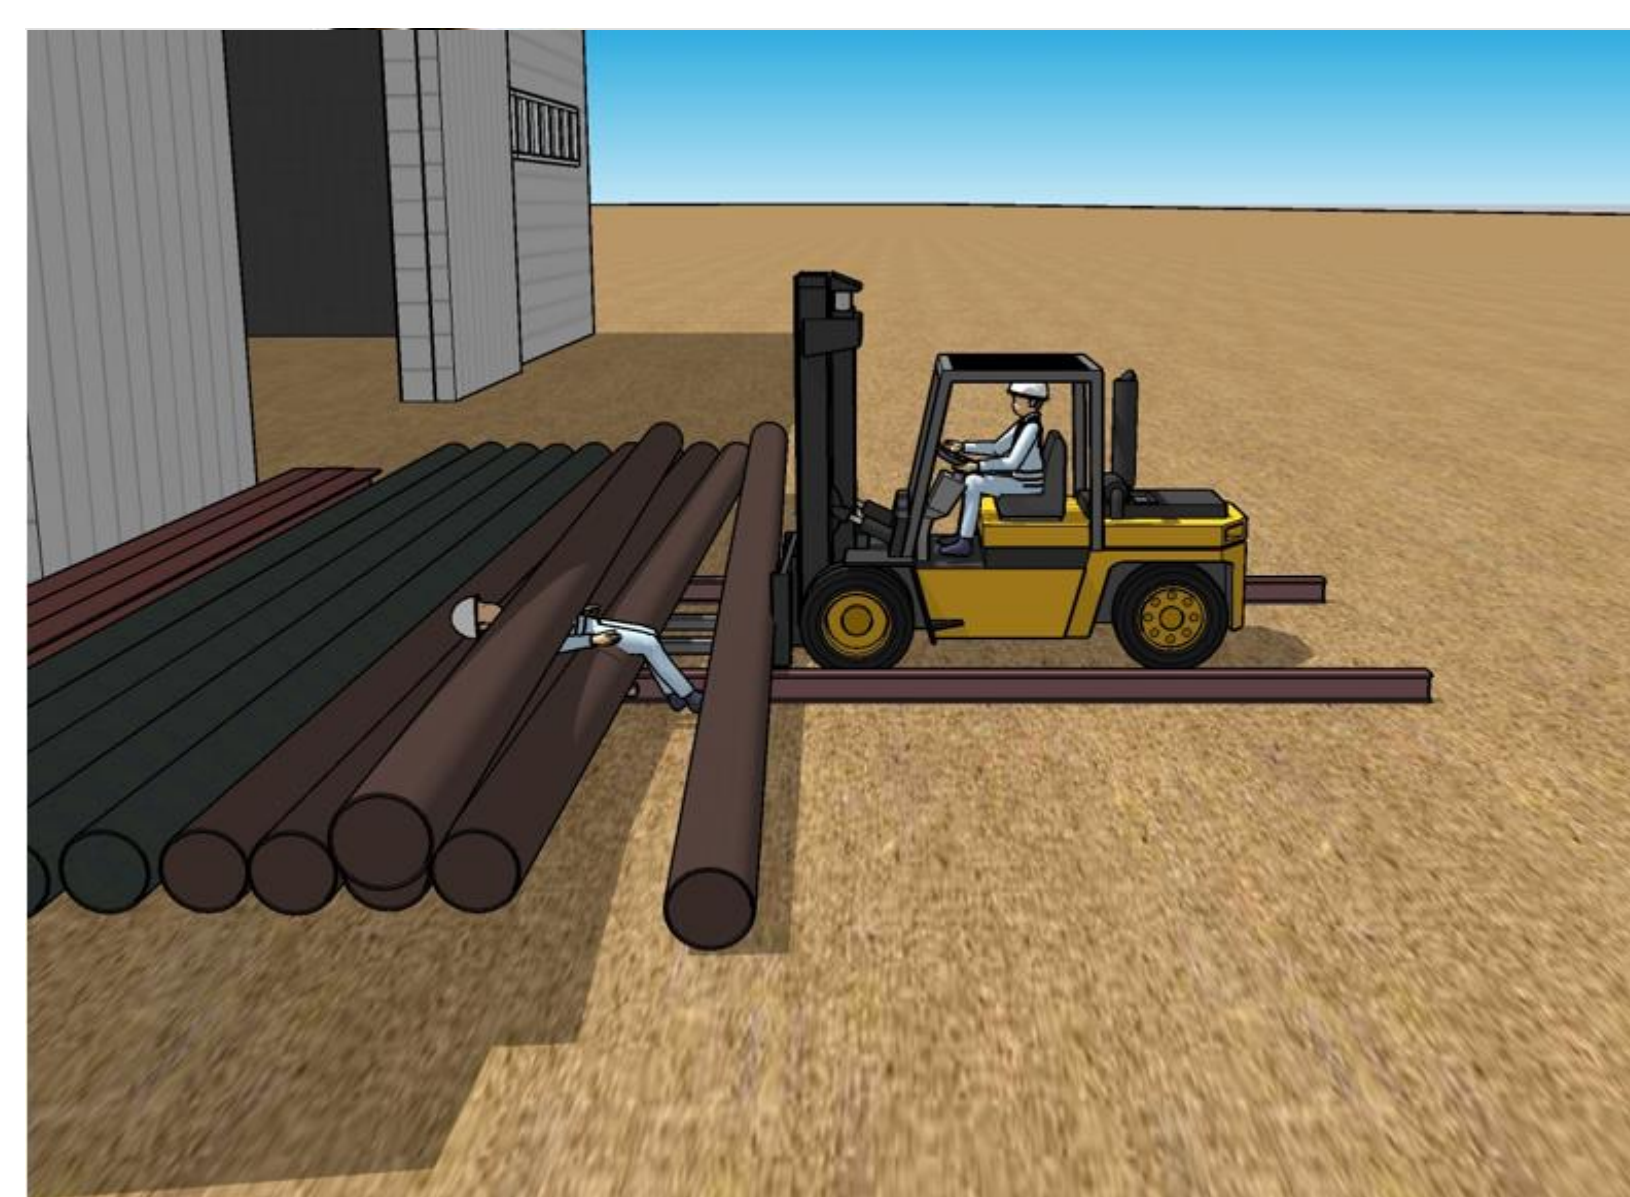
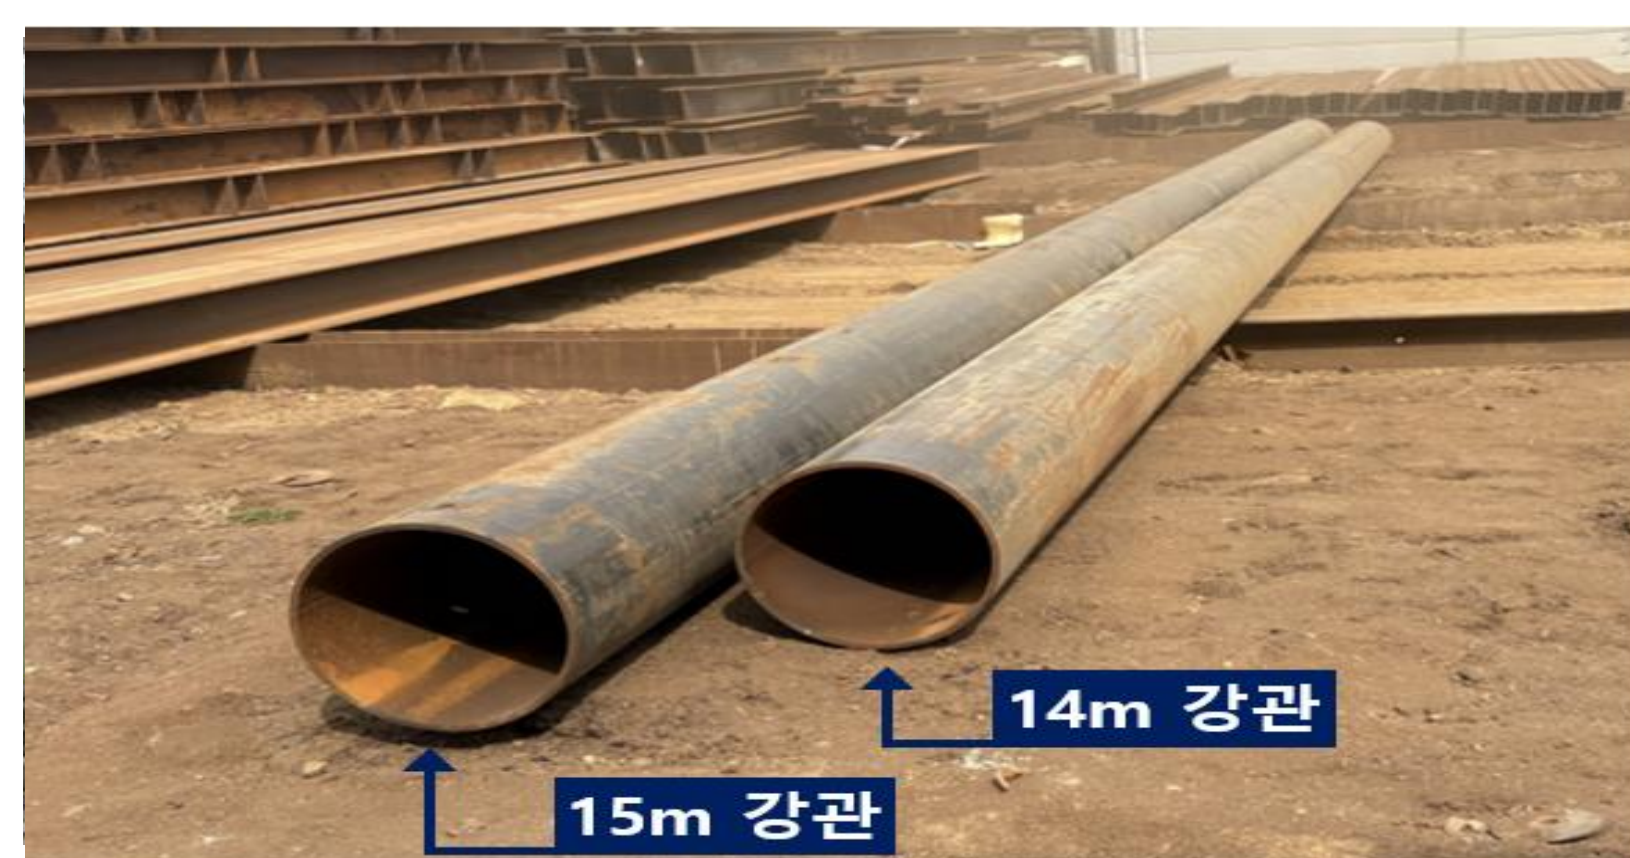
- 2025. 03. 00.(월) 13:38경 충남 당진 소재 세척장에서,
- 재해자가 강관 표면의 이물질을 고압수로 세척 작업 중
- 사상 작업이 끝난 강관을 지게차로 세척장에 하역하면서 계속 전진함에 따라, 15M 강관이 재해자 신체를 타고 올라가 사고 발생함
- \*사상: 세척 전 강관 표면의 이물질 연마

### ▶ 근로자 접촉방지 조치 미비

- 지게차를 이용하여 강관 운반경로 내에 근로자의 출입 통제하는 조치는 없었음
- 지게차 유도자를 배치하지 않음

### ▶ 강관 운반 작업계획 미수립

- 지게차를 이용한 강관 운반 시 하역방법, 작업 중 발생할 수 있는 낙하·협착 등의 예방 대책을 사전에 수립하지 않았음

### ▶ 무자격자 운전

- 지게차 운전자를 별도로 지정하지 않았고, 면허를 취득하지 않은 근로자들이 지게차를 운전함

### ▶ 강관 이탈방지 조치 미비

- 강관이 지게차 포크에서 이탈하는 것을 방지하기 위한 별도의 조치는 없었음

### 1 근로자 접촉방지 조치 철저

- 강관 운반경로 내에 근로자가 출입하지 않도록 작업구역을 구획하는 통제 조치
- 신호방법을 수립하고 지게차 유도자 배치

### 2 강관 운반작업계획 수립

- 지게차의 운반경로와 하역방법, 화물의 낙하·협착 등의 위험을 예방하기 위한 작업계획을 수립하고 근로자들에게 주지

### 3 지정된 근로자 이외 지게차 운행 금지

- 지게차 면허를 소유한 근로자를 지게차 운전자로 지정하고, 지게차 키를 지정된 장소에 별도로 보관하여야 함

### 4 강관 운반 시 포크 이탈 방지

- 강관을 포크에 고정하여 강관이 포크에서 이탈하지 않도록 조치
