# 청소차 제동이 되지 않아 벽에 충돌

## 재해개요

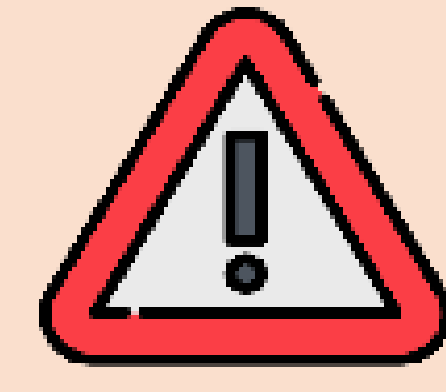
2025. 05. 00.(목) 07:54경 서초구 소재

0000 현장에서 재해자가 탑승식 청소차를

운전하여 램프를 통하여 내려가던 중,

제동이 되지 않아 가속된 상태에서 램프 벽과

충돌되어 사망함

- 지하주차장 2층에서 3층으로 이동하는 탑승식 청소차가 내리막에서 브레이크가 확실히 제동되지 않아 가속으로 인한 주차장 벽과 충돌하는 재해 발생

- 탑승식 청소차를 내리막 등의 경사로를 주행 시 브레이크를 제동하여 서행으로 주행할 수 있도록 하고, 브레이크 제동 방식 등 관련 교육을 철저히 하여야 함

- 탑승식 청소차에 TOPS(tip-over protective structure, 전도보호구조)가 설치되어 차량 전도 시 운전자가 통행로 바닥에 직접 부딪히거나 차량과 함께 미끄러지면서 지속적인 상해를 입지 않을 수 있는 경우에는 좌석안전띠를 설치하여 운전자가 차량에서 이탈되지 않도록 하는 것을 권장함

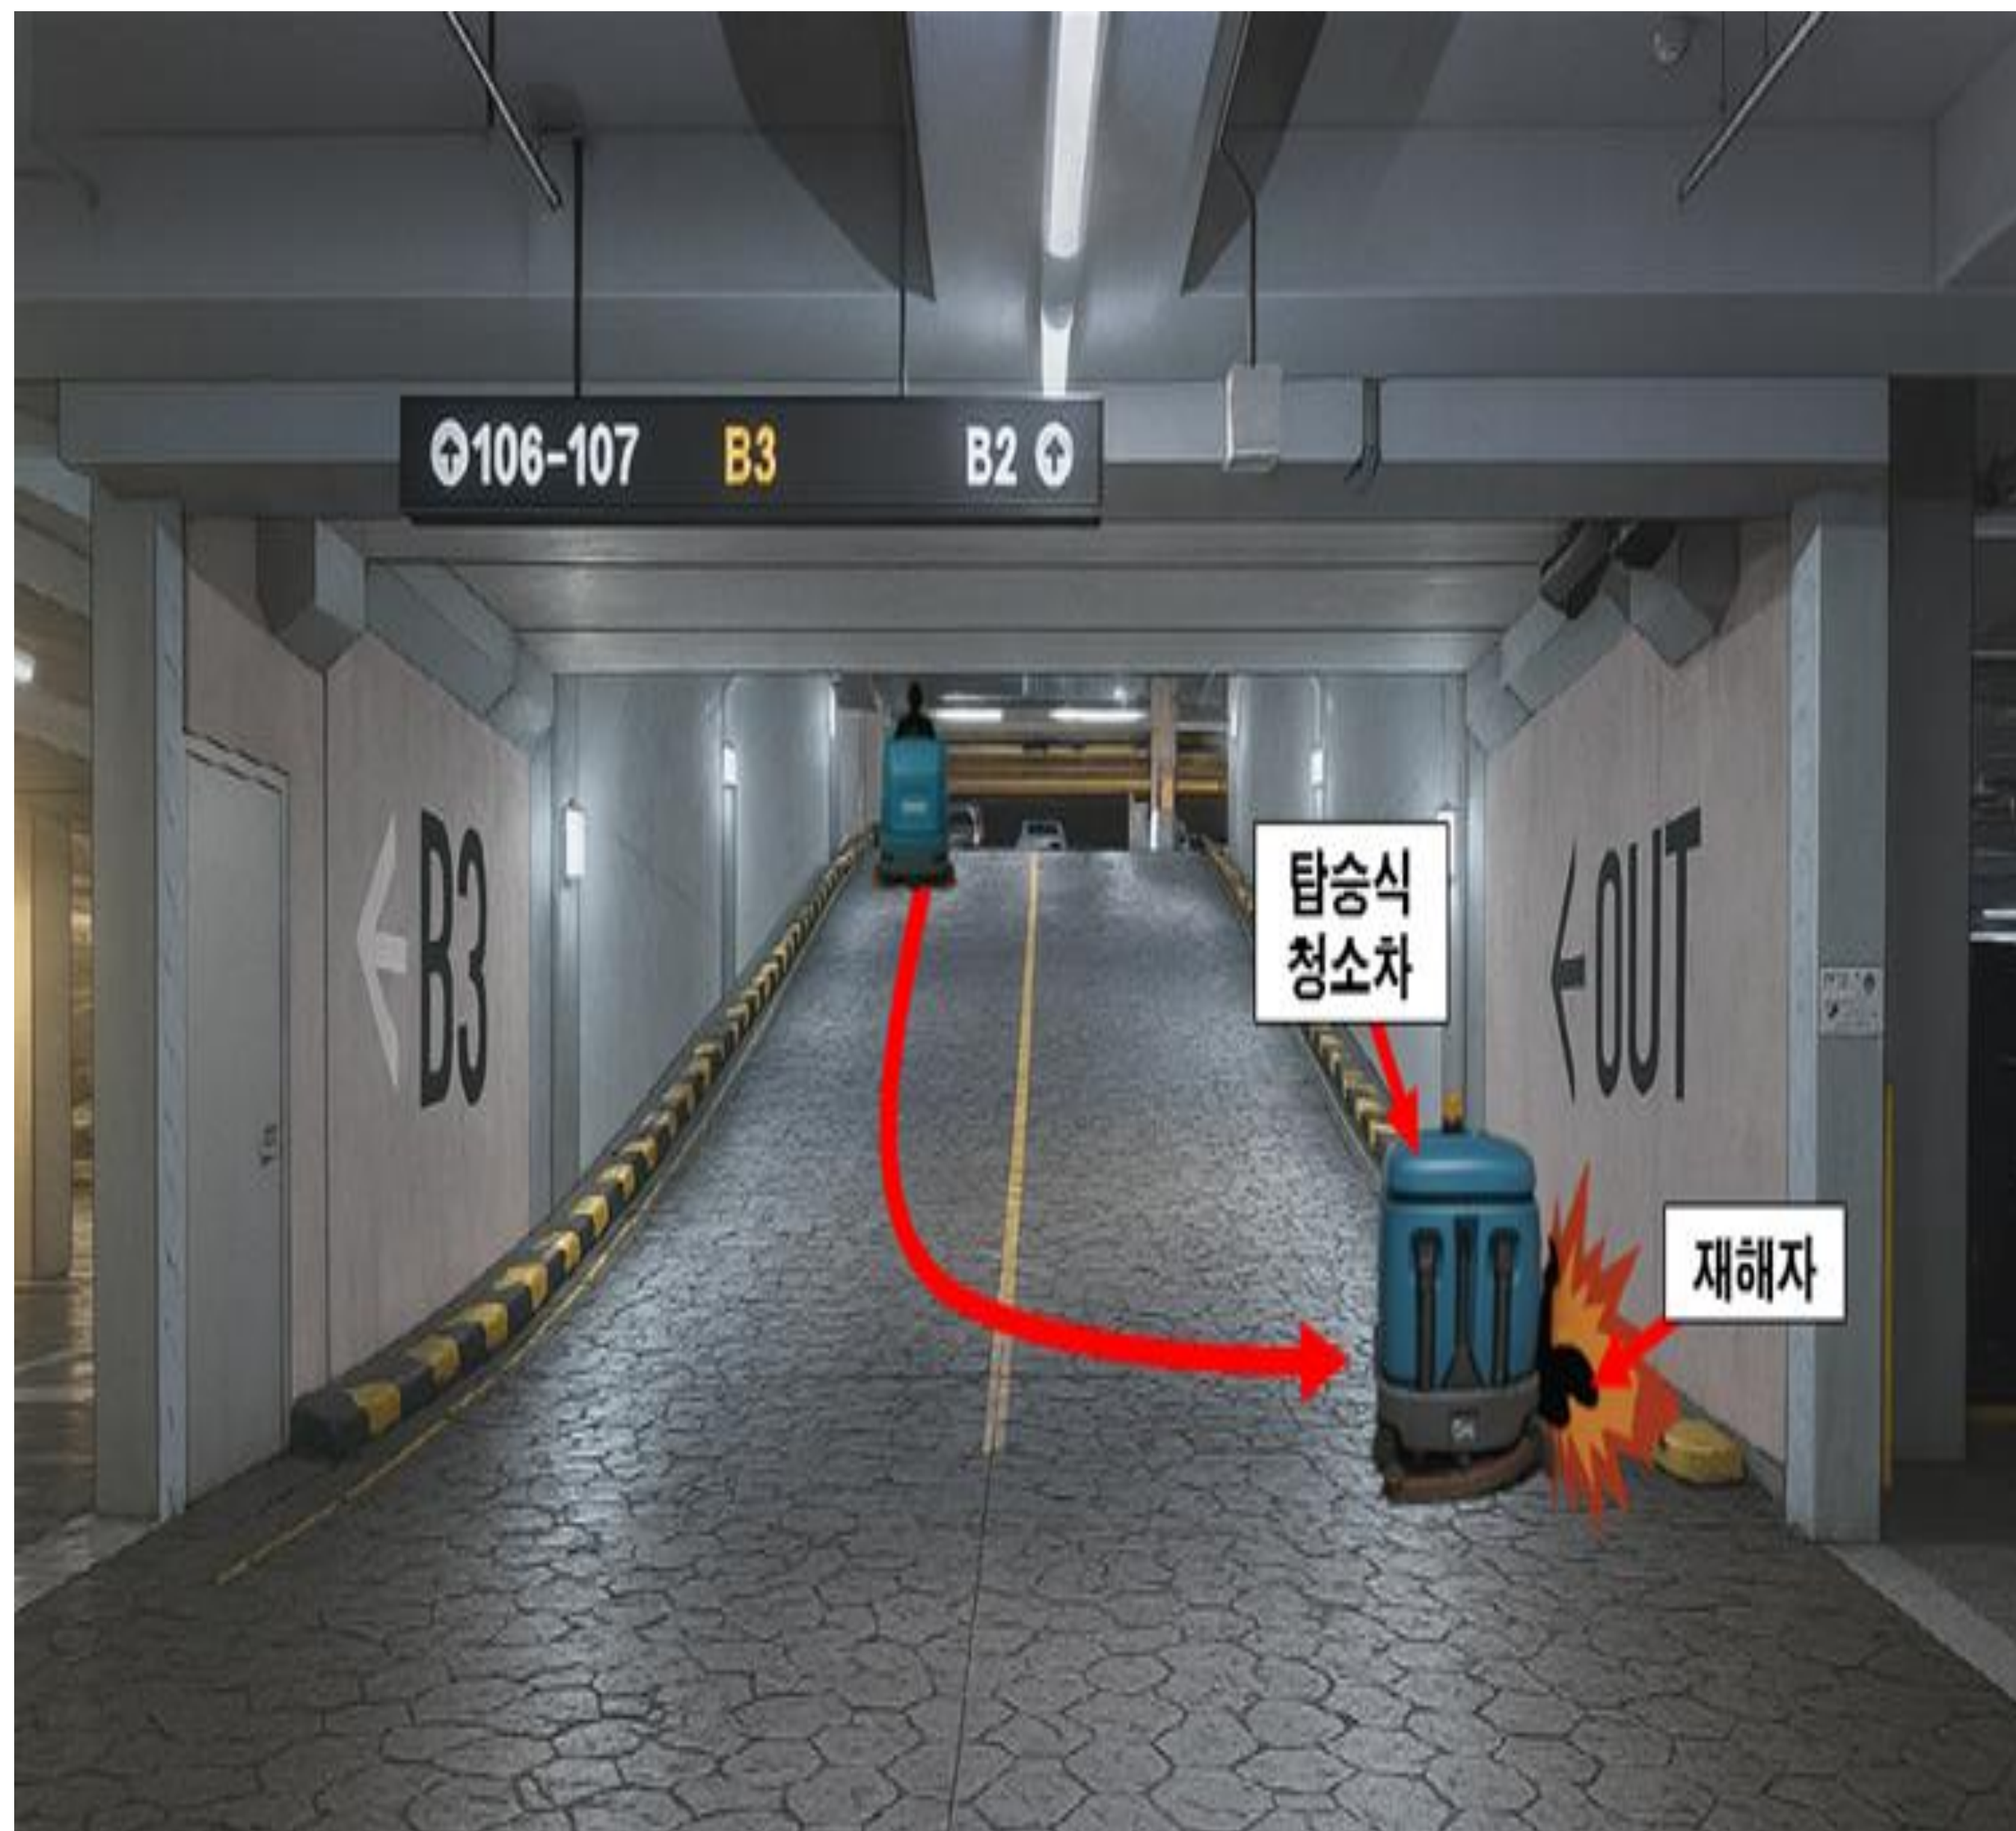
### ▶ 내리막 경사로에서 확실한 제동 조치 미흡

### 1 내리막 경사로에서 제동으로 서행

### 2 TOPS 구조가 있는 경우 좌석 안전띠 설치(권장)
