# 탱크 컨테이너 세척 작업 중 중독

## 재해개요

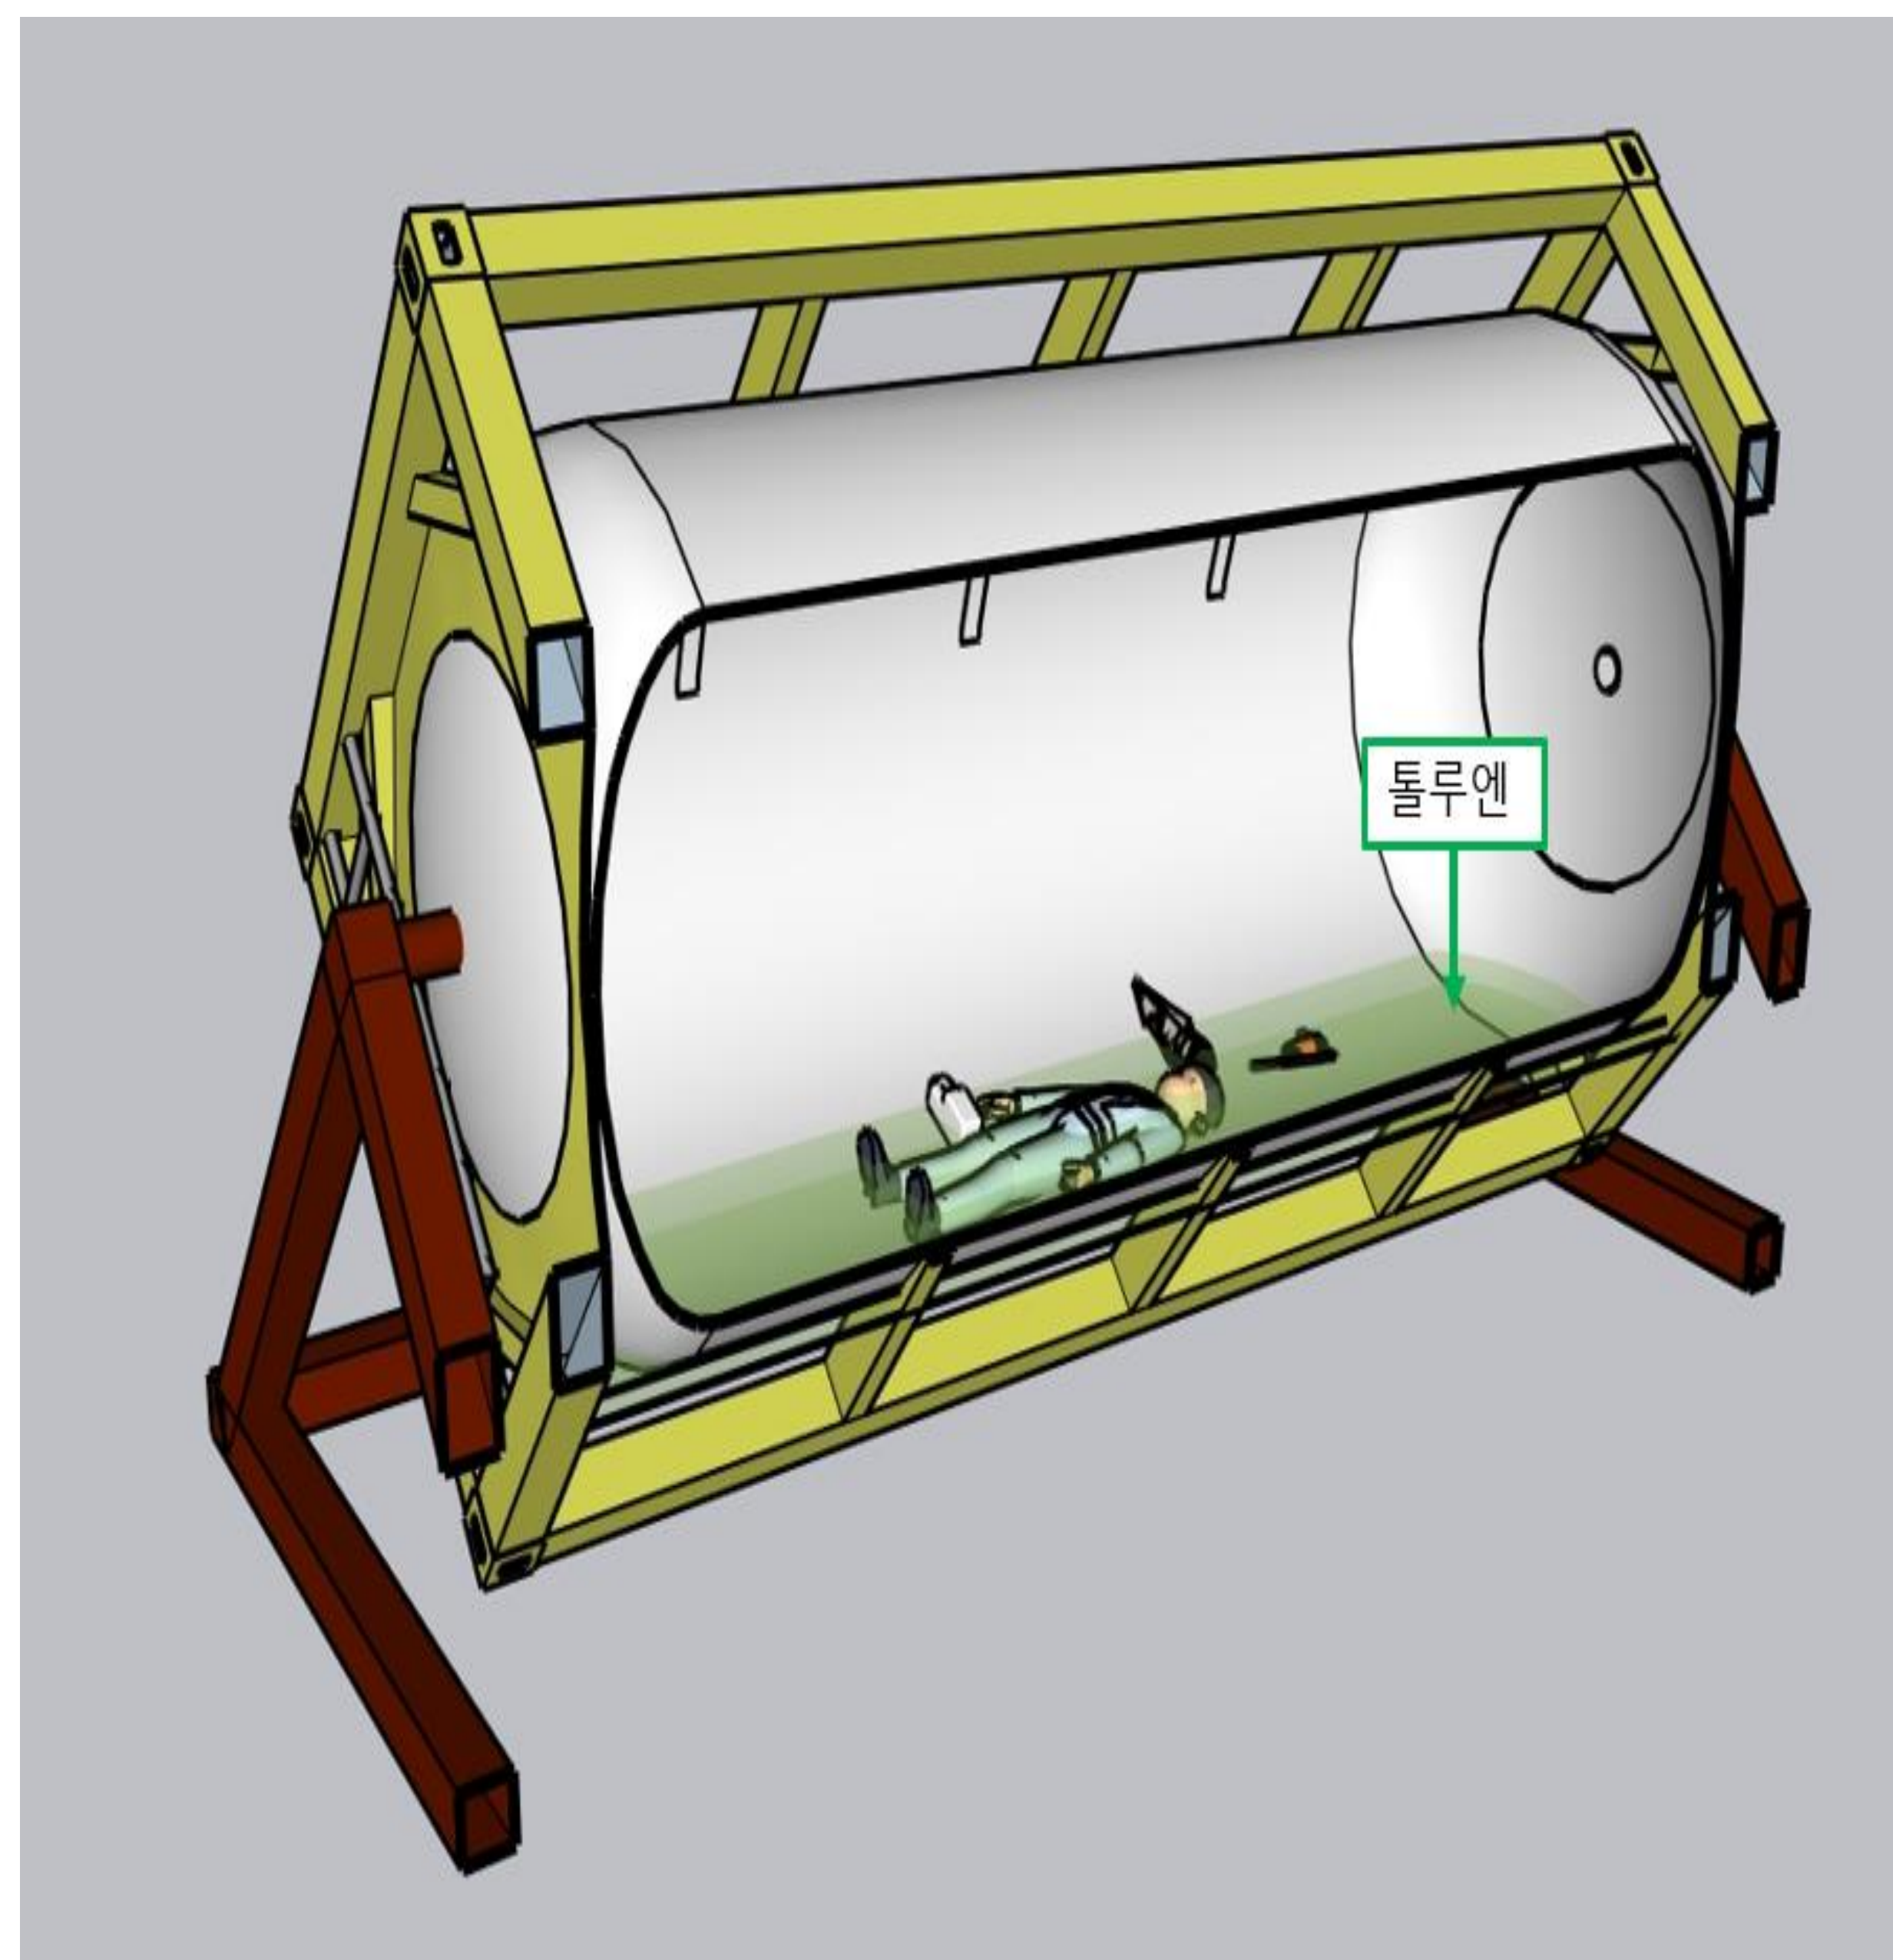
2025. 7. 00.(목) 12:15경 울산시 울주군 소재  
OOO사업장 내에서 ISO 탱크 컨테이너 내부에  
세척되지 않고 남아있는 잔여물을 제거하기  
위해 톨루엔을 사용하여 잔여물을 제거하던 중  
작업자가 톨루엔 급성중독으로 1명 사망함.

### ▶ 산소 및 유해가스 농도 측정 미실시

- ISO 탱크 컨테이너와 같은 밀폐공간에서 작업하는 경우, 작업 전에 산소 및 유해가스 농도의 측정을 실시하여야 하나 미실시함.

### ▶ 탱크 컨테이너 내부 환기 미실시

- ISO 탱크 컨테이너 내부에서 작업하는 경우, 작업 시작 전과 작업중에 ISO 탱크 컨테이너 내부를 적정공기 상태가 유지되도록 환기해야 하나 환기조치를 미실시함.

### ▶ 감시인 미배치

- ISO 탱크 컨테이너 내부에서 작업을 하는 동안 상황을 감시할 수 있는 감시인을 미배치함.

### 1 작업 전 산소 및 유해가스 농도 측정 실시

- ISO 탱크 컨테이너 내부는 저장 및 운송했던 물질로 유해가스가 체류할 위험과 내부에서 유기화합물 사용 세척 작업 시 유해가스가 발생할 위험이 있으므로, 작업 시작 전 산소 및 유해가스 농도를 측정하여야 함.

### 2 탱크 컨테이너 내부 환기 실시

- 근로자가 ISO 탱크 컨테이너 내부같은 밀폐공간에서 작업을 하는 경우 작업 시작 전과 작업중에 ISO 탱크 컨테이너 내부를 적정공기 상태가 유지될 수 있도록 환기조치를 하고,
- ISO 탱크 내부에서 유기화합물을 취급하는 경우 공기호흡기 또는 송기마스크를 착용할 수 있도록 관리하여야 함.

### 3 감시인 배치

- ISO 탱크 컨테이너와 같은 밀폐공간 내부에서 작업을 하는 동안 상황을 감시하고, 비상 상황 시 필요한 조치를 할 수 있도록 감시인을 지정 및 배치하여야 함.
