# 파이프 재고 파악 중 끼임

## 재해개요

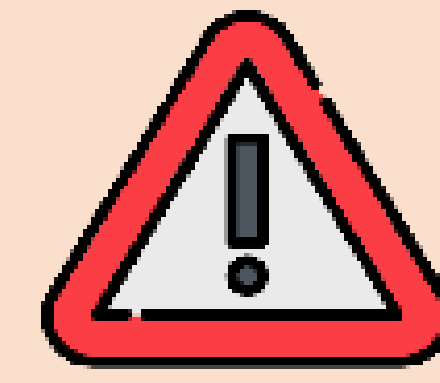
2025. 07. 00.(월) 11:35경 부산광역시 소재  
000사업장 야적장에서 재해자가 파이프의  
재고를 확인하던 중, 적재되어 있던 파이프가  
재해자 방향으로 무너지면서 파이프 사이에  
끼여 사망함.

### ▶ 파이프 전도방지 조치 미실시

- 파이프와 같은 자재를 적재·보관하는 경우 파이프가 넘어지지 않도록 붙들어 지탱하는 등 안전조치를 하여야 하나 미 실시함

### ① 파이프 전도방지 조치 실시

- 파이프 적재 시 파이프의 전도를 방지하기 위해 철제 밴딩 등을 통해 파이프를 고정하는 등 전도방지 조치를 실시하여야 함

### ② 파이프 적재방법 개선

- 제품 형상 및 특성에 맞는 적재대를 제작하여 제품을 안전하게 저장할 필요가 있음.
- 또한, 적재된 제품이 굴러 근로자와 충돌할 위험을 방지하기 위해 이동통로와 적재 장소를 명확히 구분할 수 있도록 표시를 하고, 적재 장소와 보행자 통로 사이에 제품의 구름방지 조치를 할 필요가 있음
