# 화물자동차 적재함과 지게차 사이에 끼임

## 재해개요

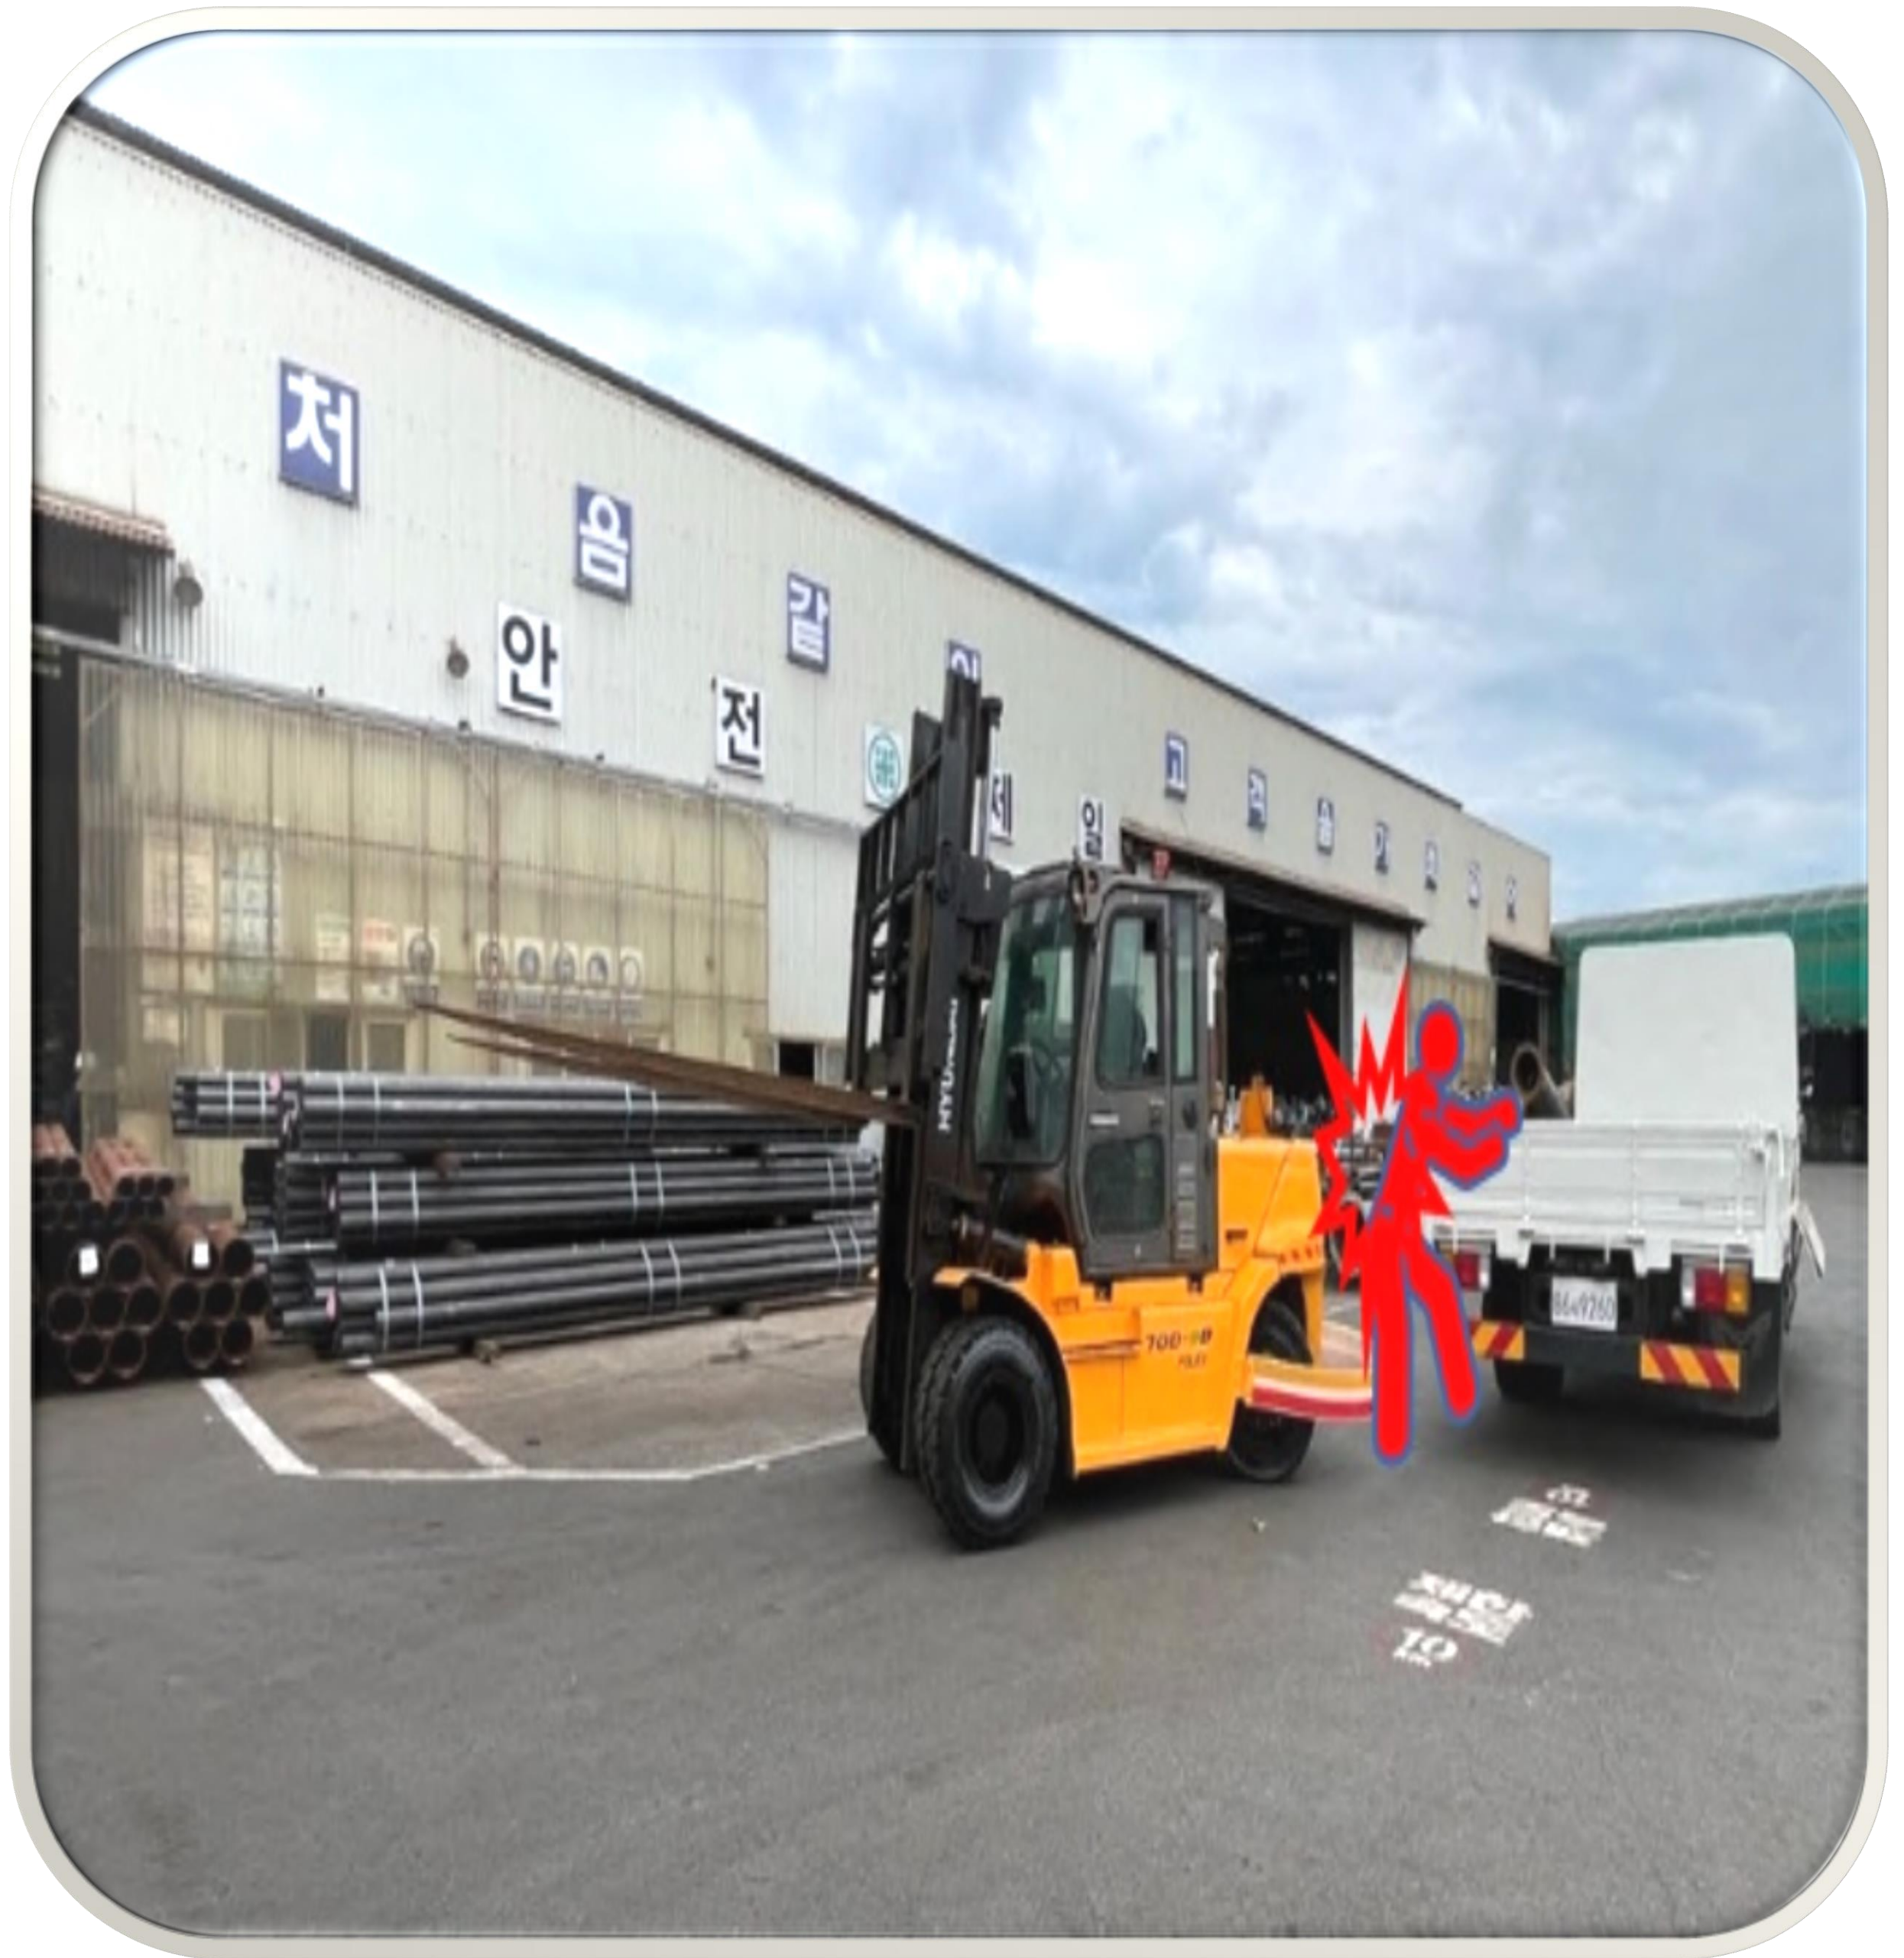
2025. 9. 0.(목) 13:18경 경북 경주시 소재  
사업장 내 옥외 적재장에서 재해자가 화물  
자동차 적재함 문을 올리는 등의 작업 중  
재해자 방향으로 후진하는 지게차와 화물  
자동차 적재함 사이에 끼임

### ▶ 차량계 하역운반기계와 근로자 간 접촉 방지조치 미실시

- 사업장 내 화물차의 출입을 통제하고 차량계 하역운반기계의 이동 경로에 작업자가 출입하는 경우 차량계 하역운반기계를 정지시키거나 이동 경로를 변경해야 할 유도자가 없었음

### ▶ 차량계 하역운반기계 작업계획서 미작성

- 지게차, 화물차 등 차량계 하역운반기계의 주·정차 위치, 운행 경로, 작업 방법 등을 포함한 작업계획서를 작성하지 않음

### 1 차량계 하역운반기계와 근로자 간 접촉 방지조치 실시

- 사업장 내 화물차의 출입을 통제하고 차량계 하역운반기계의 이동 경로에 작업자가 출입하는 경우 차량계 하역운반기계를 정지시키거나 이동 경로를 변경해야 할 유도자를 배치해야 함

### 2 차량계 하역운반기계 작업계획서 작성

- 지게차, 화물차 등 차량계 하역운반기계의 주·정차 위치, 운행 경로, 작업 방법 등을 포함한 작업계획서를 작성해야 함
