## 1 DADOS CADASTRAIS DA INFRAESTRUTURA

| SITE / IDENTIFICAÇÃO | SMLIM53 | TÍTULO | Relatório Técnico de Vistoria |

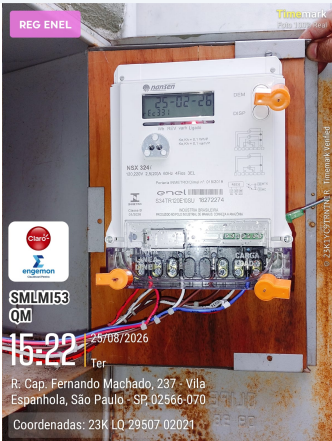
### RELÓGIO NOVO INSTALADO

**Descrição Técnica:**  
Relógio instalado no lugar do que foi furtado.

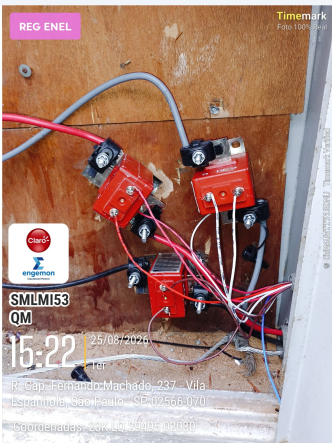
### TC(S)

**Descrição Técnica:**  
Foram instalado 3 TC(s) para que o relógio faça a medição indireta.

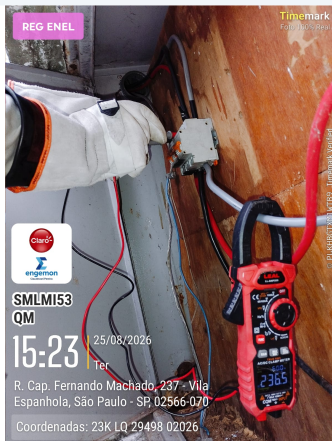
## TENSÃO APÓS INSTALAÇÃO DO RELÓGIO

Tensão aferida 236v

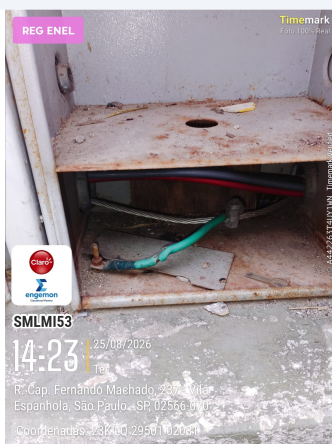
## TERRA E NEUTRO

Estão aterrados

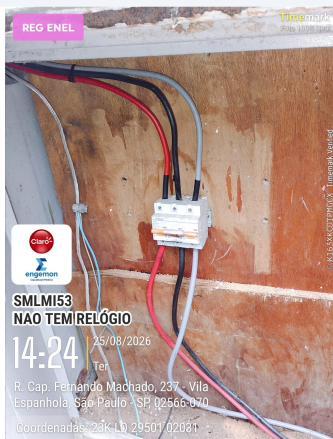
#### DISJUNTOR QM

Disjuntor geral no QM
