# RELATÓRIO DE VISITA TÉCNICA

Data da Vistoria:  
25/08/2026 às 10:56

| SITE / IDENTIFICAÇÃO | SMMRB18 | TÍTULO | Relatório técnico de vistoria |

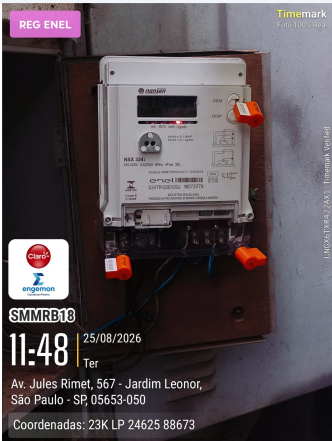
| | <h3>RELÓGIO NOVO</h3> <p><b>Descrição Técnica:</b><br/>Foi regularizado o medidor, a instalação de relógio novo numero: 18272278 Lacres: 4810286071. 4810286064, 4810286063, 4810286062 e 4810286065. Padrão de ligação: Trifásico em delta. Tensão F=N: Fase R: 208 Fase S: 116 Fase T: 120</p> |

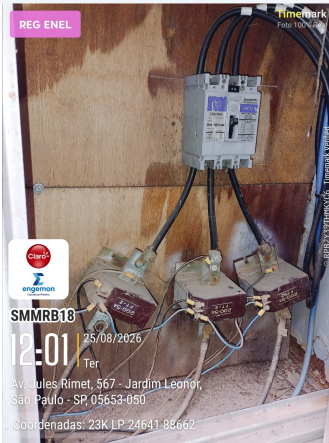
## SINAIS DE ALAGAMENTO.

A região tem índices altos de alagamentos como mostra a imagem.

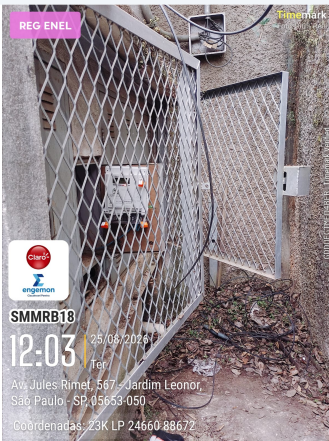
## PROTEÇÃO DO QM

A proteção do QM está sem cadeado.

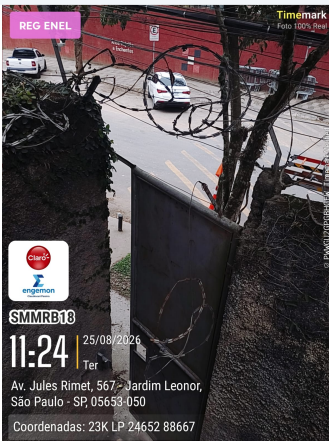
## CONCERTINA

Concertina sobre o portão está danificada

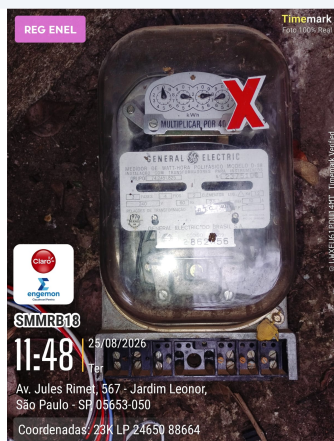
#### RELÓGIO ANTIGO

Relógio antigo que não estava realizando adequadamente a medição.
