# RELATÓRIO DE VISITA TÉCNICA

Data da Vistoria:  
25/08/2026 às 10:56

| SITE / IDENTIFICAÇÃO | SMMRB18 | TÍTULO | Relatório técnico de vistoria |

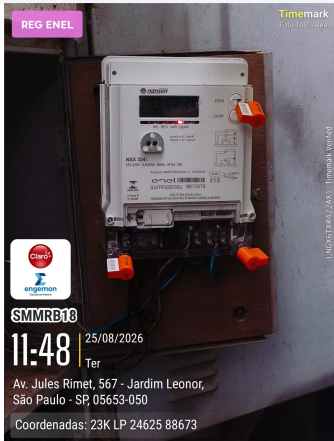
| | <h3>RELÓGIO NOVO</h3> <p><b>Descrição Técnica:</b><br/>Foi regularizado o medidor, a instalação de relógio novo numero: 18272278 Lacres: 4810286071. 4810286064, 4810286063, 4810286062 e 4810286065. Padrão de ligação: Trifásico em delta. Tensão F=N: Fase R: 208 Fase S: 116 Fase T: 120</p> |

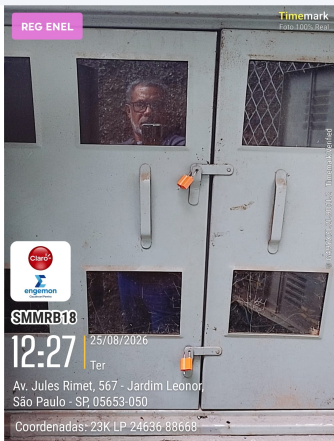
| | <h3>QUADRO LACRADO</h3> <p><b>Descrição Técnica:</b><br/>Tampas lacradas</p> |
