# RELATÓRIO DE VISITA TÉCNICA

Data da Vistoria:  
25/08/2026 às 10:56

| SITE / IDENTIFICAÇÃO | SMMRB18 | TÍTULO | Relatório técnico de vistoria |

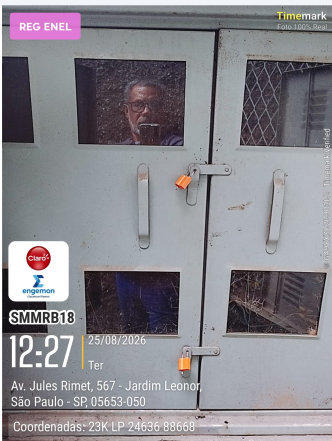
| | <h3>QUADRO LACRADO</h3> <p><b>Descrição Técnica:</b><br/>Tampas lacradas</p> |
