# RELATÓRIO DE VISITA TÉCNICA

Data da Vistoria:  
25/08/2026 às 10:56

| SITE / IDENTIFICAÇÃO | SMMRB18 | TÍTULO | Relatório técnico de vistoria |

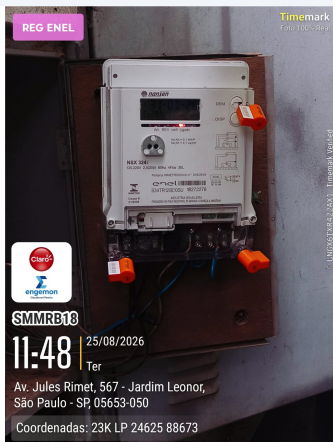
### RELÓGIO NOVO

Foi regularizado o medidor, a instalação de relógio novo numero: 18272278 Lacs: 4810286071. 4810286064, 4810286063, 4810286062 e 4810286065. Padrão de ligação: Trifásico em delta. Tensão F=N: Fase R: 208 Fase S: 116 Fase T: 120

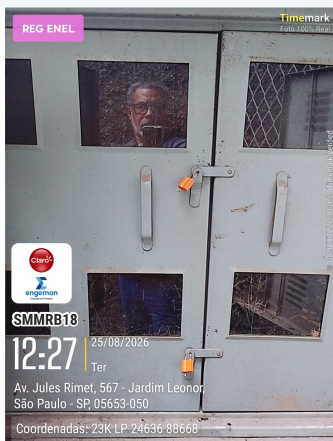
### QUADRO LACRADO

Tampas lacradas

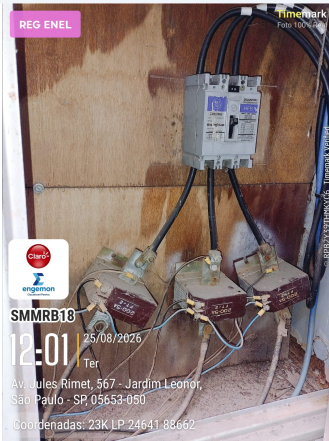
## SINAIS DE ALAGAMENTO.

A região tem índices altos de alagamentos como mostra a imagem.

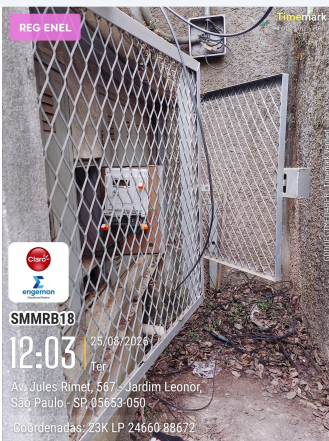
## PROTEÇÃO DO QM

A proteção do QM está sem cadeado.

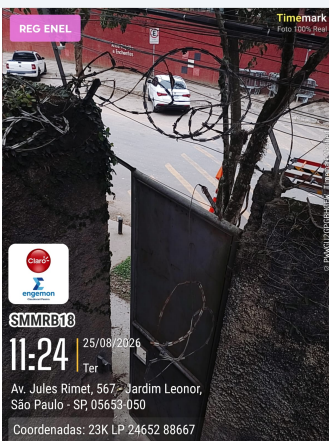
## CONCERTINA

Concertina sobre o portão está danificada
