# RELATÓRIO DE VISITA TÉCNICA

Data da Vistoria:  
28/08/2026 às 10:16

| SITE / IDENTIFICAÇÃO | SMSRO81 | TÍTULO | Relatório técnico da regularização do medidor pela Enel. |

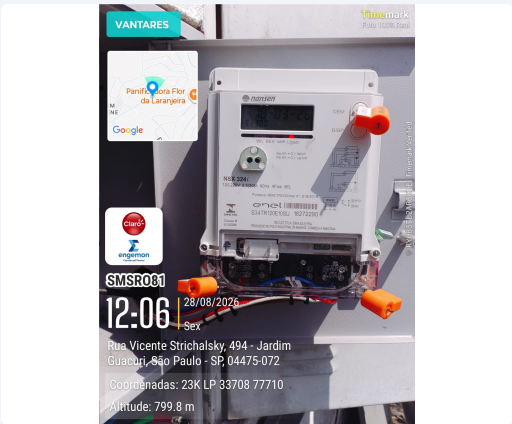
01

### RELÓGIO INSTALADO

REL[OGIO INSTALADO E LACRADO

RELATÓRIO TÉCNICO DE INTERVENÇÃO  
INFORMAÇÕES DO LOCAL Site: SMSRO81  
Concessionária: Enel Motivo: Regularização do medidor de energia. Situação Encontrada: Verificada a ausência do relógio antigo. UC:90304179 DADOS DO NOVO MEDIDOR E LACRES Número do Relógio: 18272290  
Lacres aplicados. PARÂMETROS ELÉTRICOS  
AFERIDOS Padrão de Ligação: Trifásico

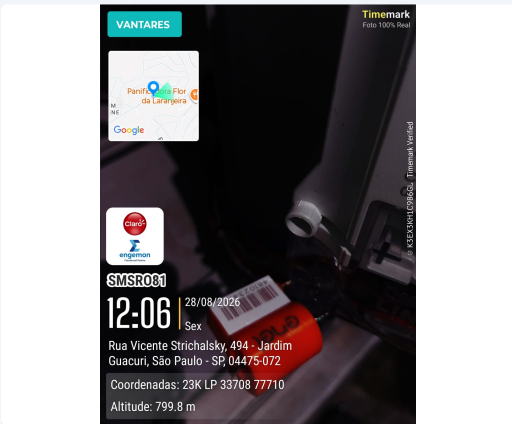
02

### LACRES

SÃO 3 LACRES ANEXOS AO RELÓGIO

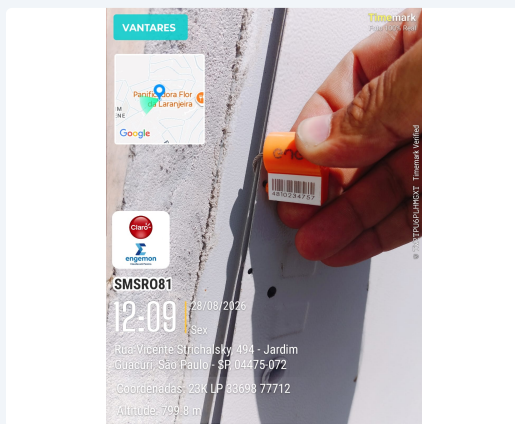
03

## LACRE DA TAMPA DO RELÓGIO

TAMPA ONDE ESTA ALOCADO O RELÓGIO.

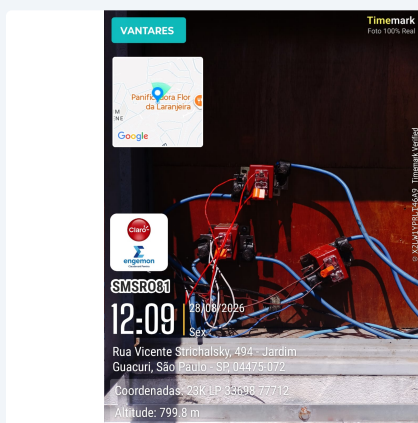
04

## TC(S)

INSTALADO 3 TCS PARA O RELOGIO DE MEDIÇÃO INDIRETA.

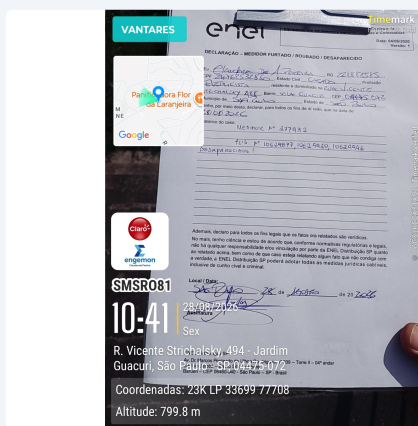
05

## TERMO DE ASSINATURA ENEL INSTALACAO DO RELOGIO.

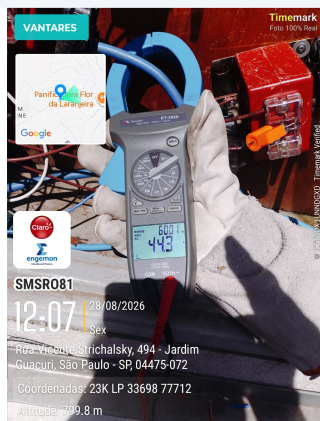
06

## CORRENTE R

CORRENTE R

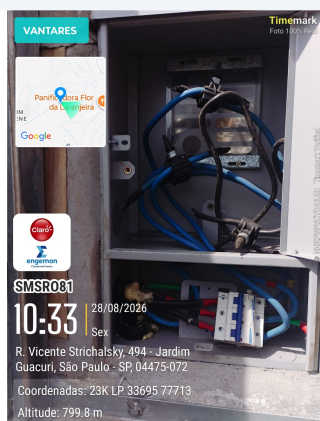
07

## LOCAL ONDE O RELOGIO FICOU APÓS DESFAZER A LIGAÇÃO DIRETA

REFEITO E INSTALADO O RELÓGIO

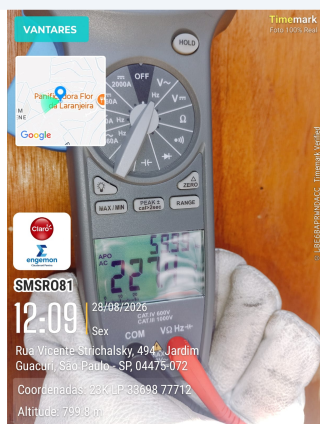
08

## TENSÃO R E S

AFERIÇÃO 227V

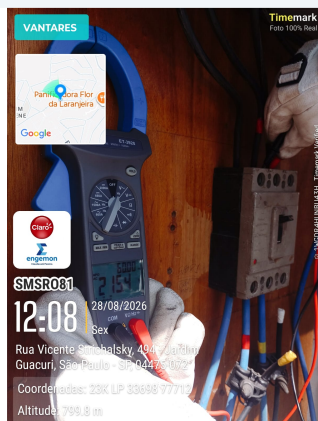
09

## TENSÃO R E T

AFERIÇÃO 215

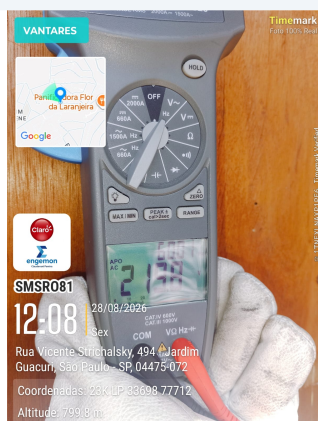
10

## TENSÃO S E T

AFERIÇÃO 213V

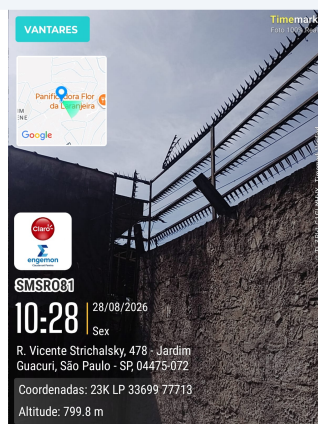
11

## VANDALIZADA

MANTIBÚLAS NA GRADE DANIFICADA

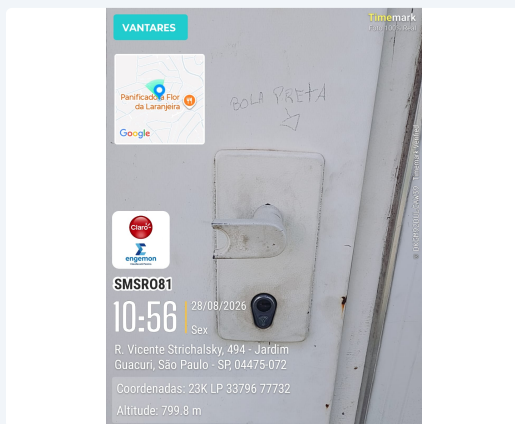
12

## PORTA DO CONTAINER

NÃO HÁ GRADE.

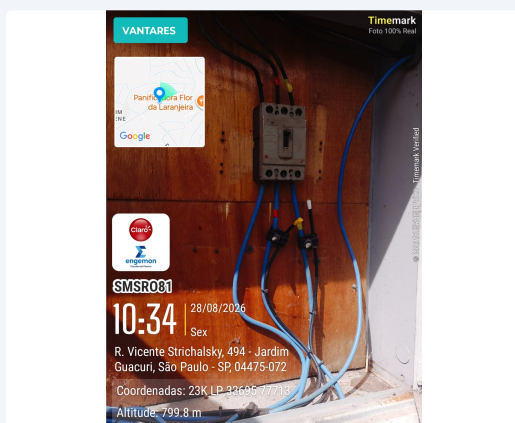
13

## FIOS

QM GERAL COM FIOS 35MM NA COR QUE TINHAM CREIO AZUL PARA TODAS AS FASES

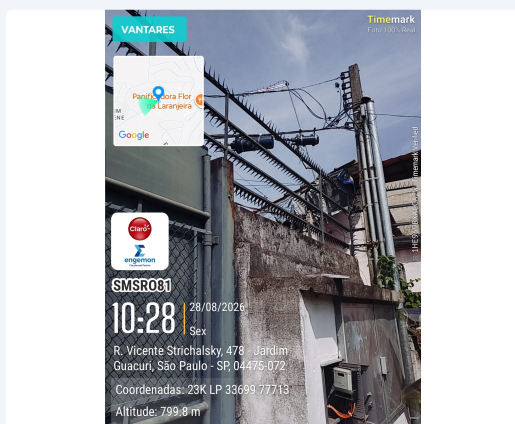
14

## QM

NÃO HÁ MANDIBÚLAS SOBRE O QM

SUGESTÃO COLOCAR MANDIBULA NO QM.jpeg

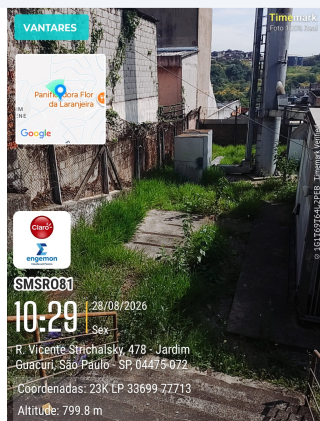
15

## VEGETAÇÃO

UMA BOA HORA PARA EXECUTAR UMA PODE E EVITAR O CORTE DE CABOS MOTIVADOS PELA VEGETAÇÃO ALTA.

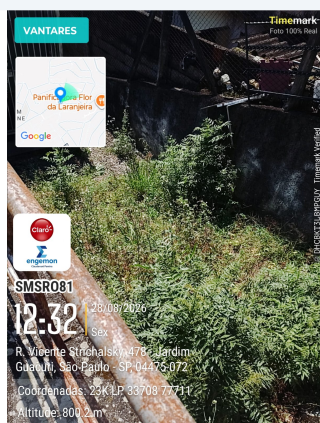
16

## VEGETAÇÃO 1

UMA BOA HORA PARA EXECUTAR UMA PODE E EVITAR O CORTE DE CABOS MOTIVADOS PELA VEGETAÇÃO ALTA.

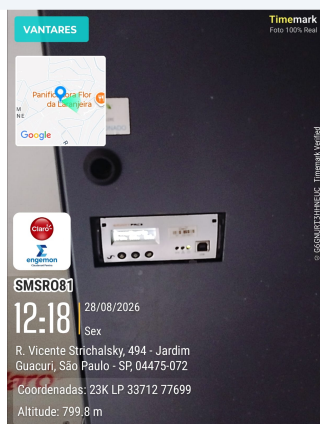
17

## FCC ANTIGA

NÃO É MONITORADA COM PLENA CAPACIDADE. E BATERIA NO SISTEMA NÃO INFORMA A CARGA REAL DISPONIVEL.

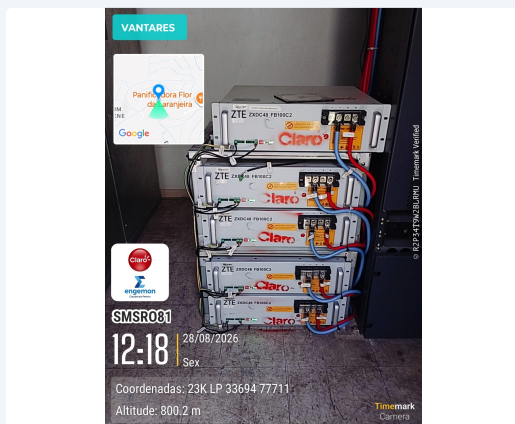
## BATERIAS

BATERIAS INSTALADAS NO LOCAL.
