PROYECTO:

REHABILITACIÓN DEL PARQUE URBANO

"LA PEÑUELA"

El día domingo 11 de mayo se realizó una investigación de campo con el fin de reunir los elementos necesarios para proseguir con el proyecto. A continuación se muestran los resultados.

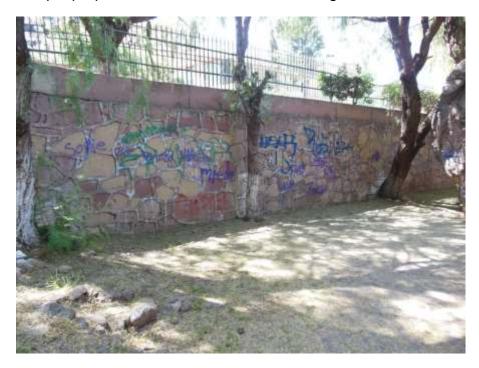
La opinión de los encuestados respecto a la condición actual del parque reveló que la mayoría de los vecinos considera que el estado general del parque es regular, un grupo minoritario menciona que el parque está en malas condiciones y el resto de los vecinos expresa que el parque se encuentra en buenas condiciones. Los problemas de los cuales se quejan los vecinos giran sobre dos ejes principales, la seguridad y las deficiencias de infraestructura; por una parte consideran el parque como un área que propicia a actos vandálicos como el grafiti.

Figura 2 Muro con grafiti

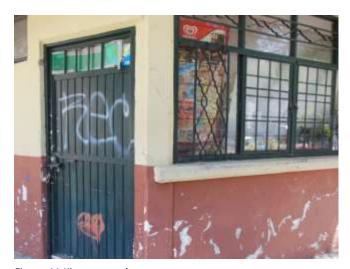
Hacen falta bancas y depósitos para la basura, la pista para patinaje está en desuso; el kiosco no da un servicio continuo, tampoco hay baños disponibles de forma continua.

Ffigura 10 Baños cerrados

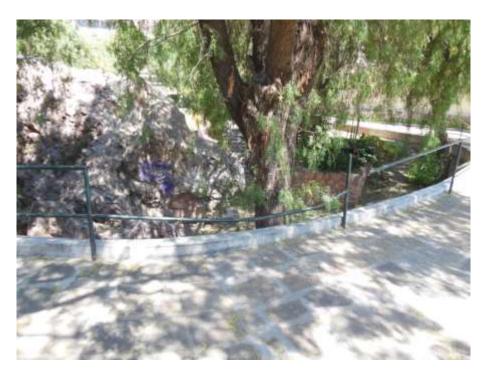
En una de las zonas cercanas a la roca que da nombre al parque hay un barandal con un tramo dañado; Es un peligro, especialmente para los niños.

Figura 13 Barandal dañado

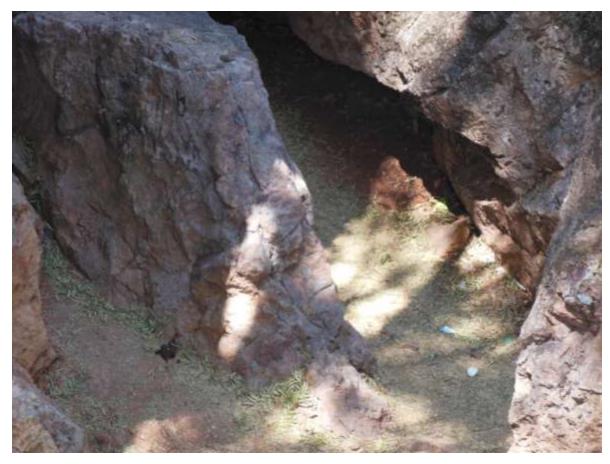
Figura 14 La peñuela

La "peñuela" tiene grafiti está sucia y se percibe aroma orines en ciertas zonas.
