# Asbestinventarisatetest

Camiel Paulusstraat 45, 2630 Aartselaar

Attestnummer : **20260324-000281.000**

Uitgegeven op : **24.03.2026**

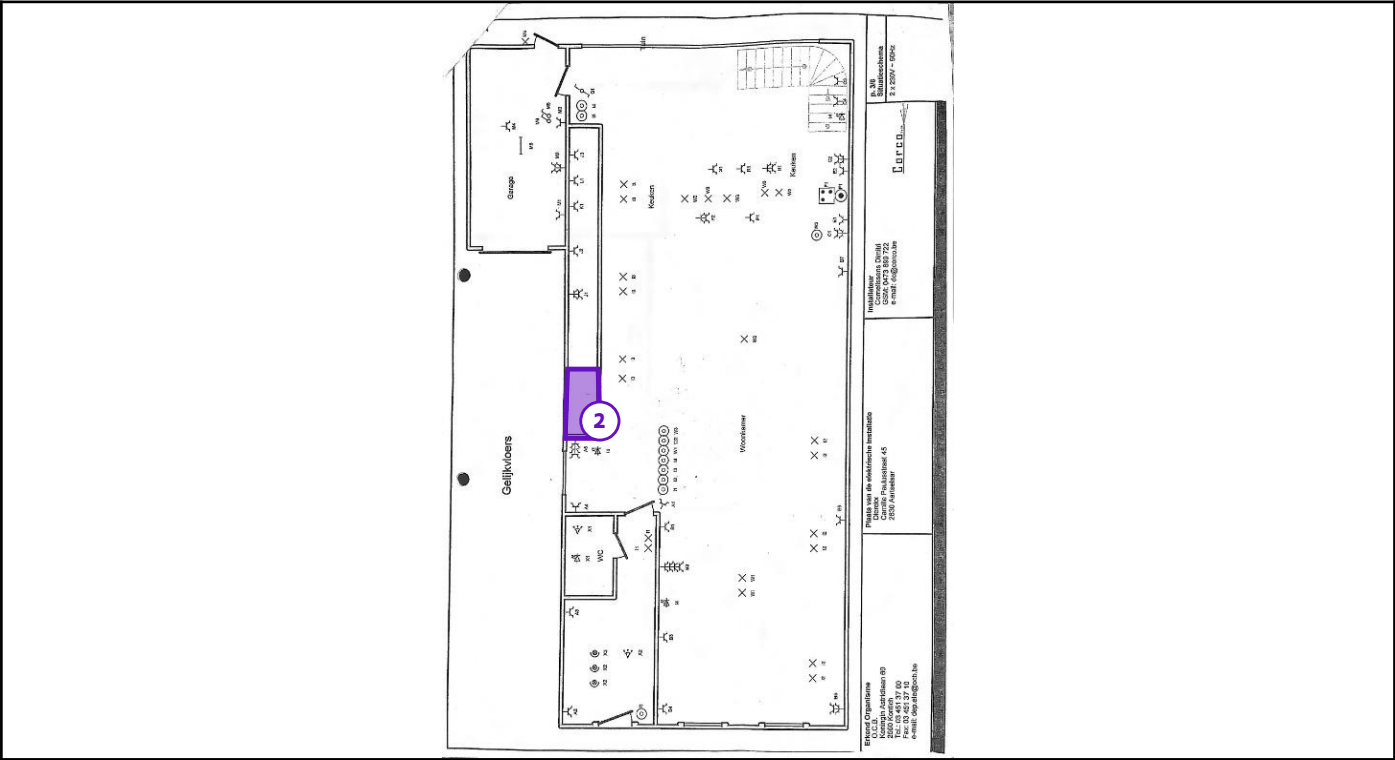
# Plan 1.1: Gelijkvloers

| Beschrijving | Type | Actie |
|---|---|---|
| 2. Open haard | Advies | - |

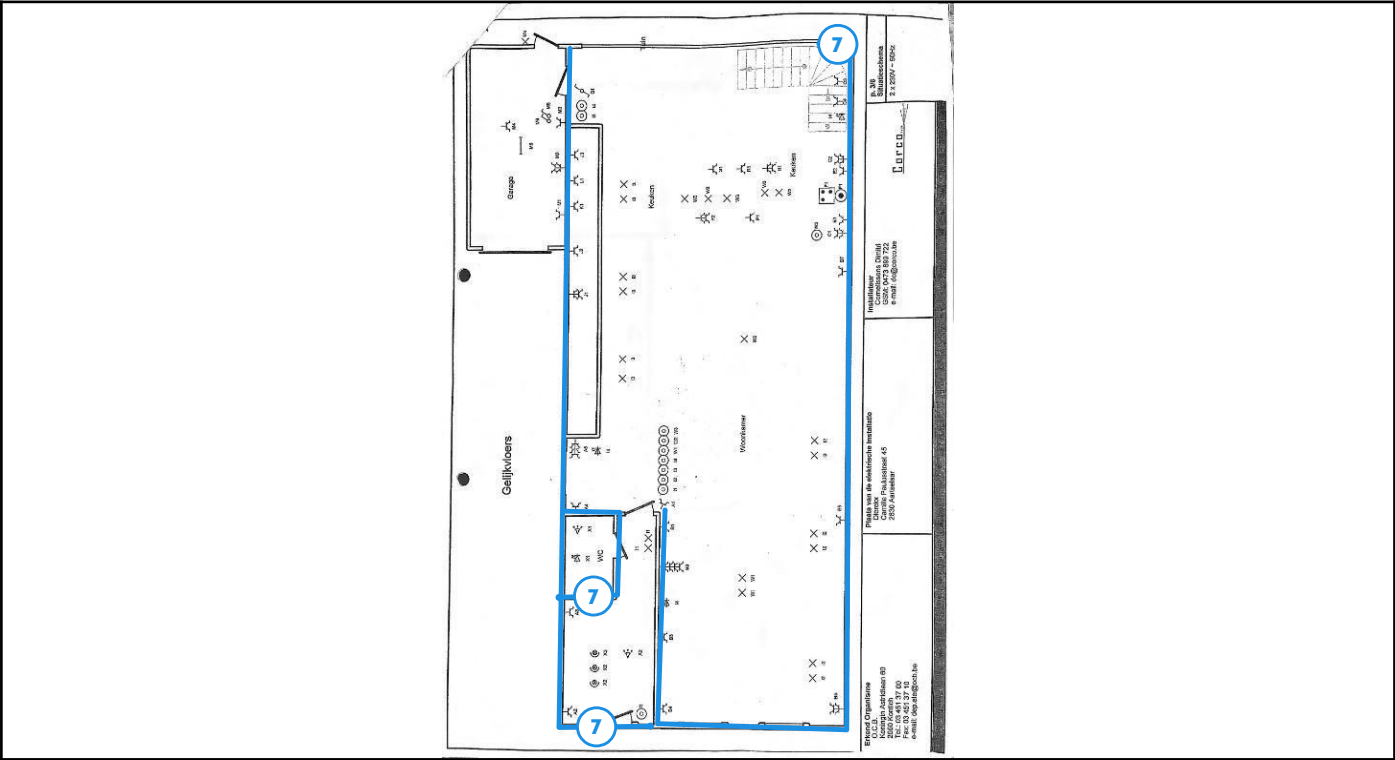
# Plan 1.2: Gelijkvloers pleister

| Beschrijving | Type | Actie |
|---|---|---|
| 7. Pleister wand | Geen asbest | - |

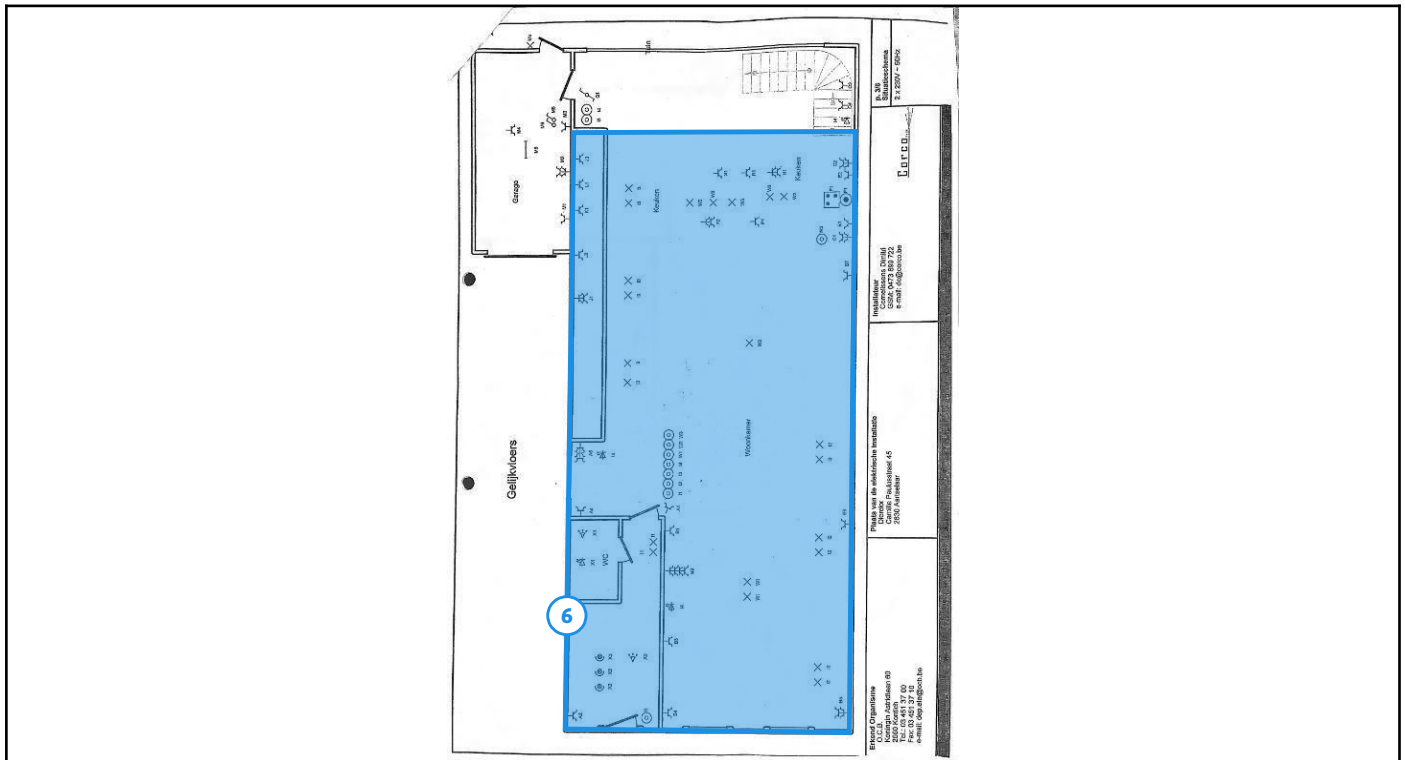
### Plan 1.3: Gelijkvloers plafond

| Beschrijving | Type | Actie |
|---|---|---|
| 6. Pleister plafond | Geen asbest | - |

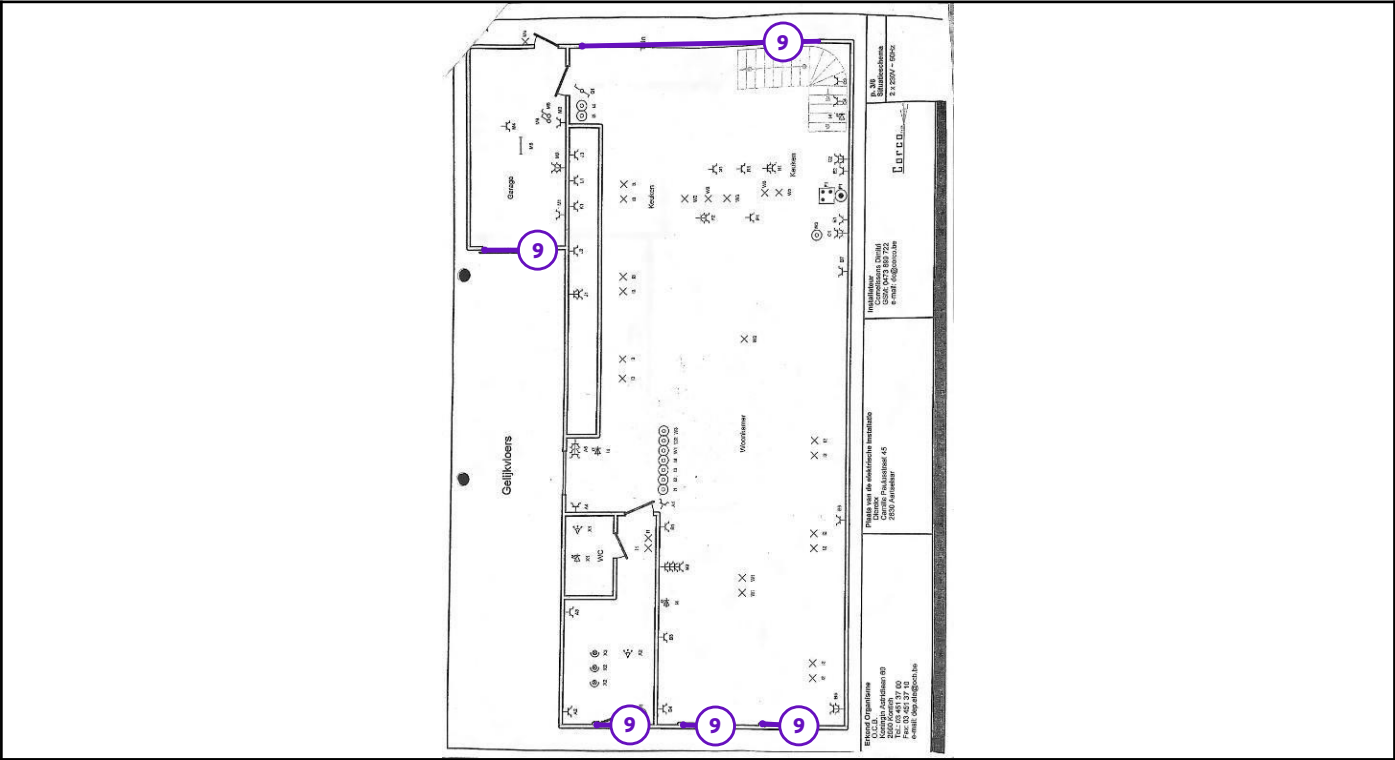
# Plan 1.4: Gelijkvloers ramen

| Beschrijving | Type | Actie |
|---|---|---|
| 9. Afdichtingsmateriaal aan schrijnwerk | Overige ruimte of materiaal | - |

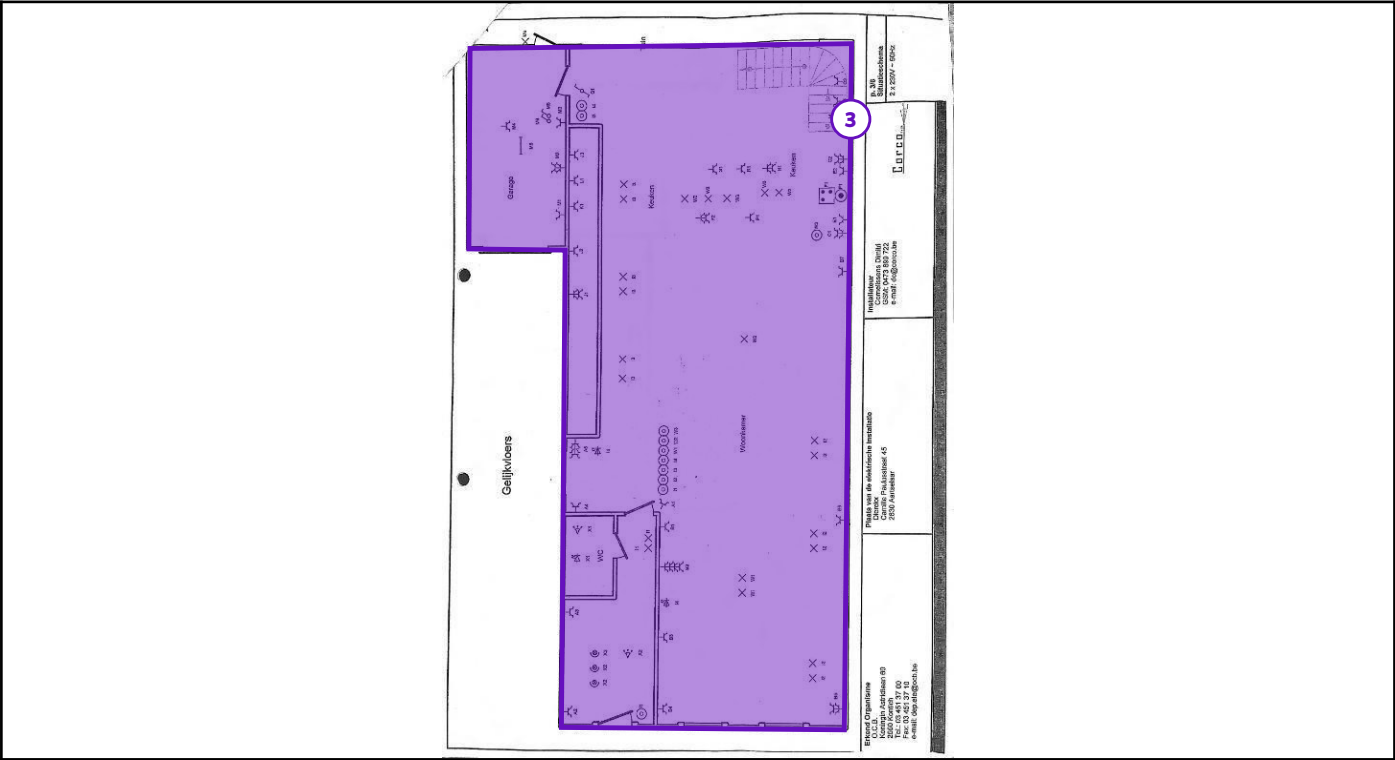
# Plan 1.5: Gelijkvloers vloer

| Beschrijving | Type | Actie |
|---|---|---|
| 3. Vloer- en tegelwerken | Advies | - |

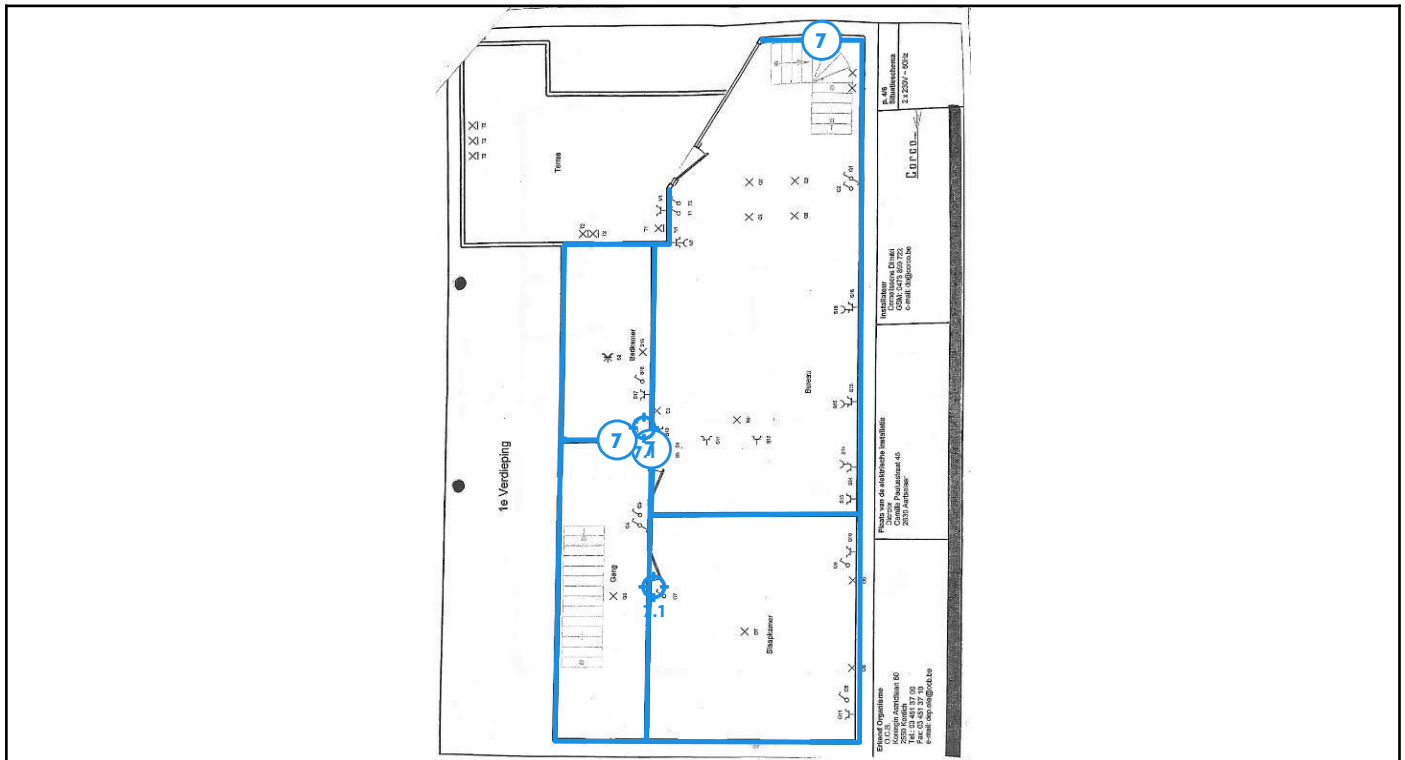
## Plan 1.7: Eerste verdieping pleister

| Beschrijving | Type | Actie |
|---|---|---|
| 7. Pleister wand | Geen asbest | - |
| 7.1 Code: MM01 | Mengmonster | - |

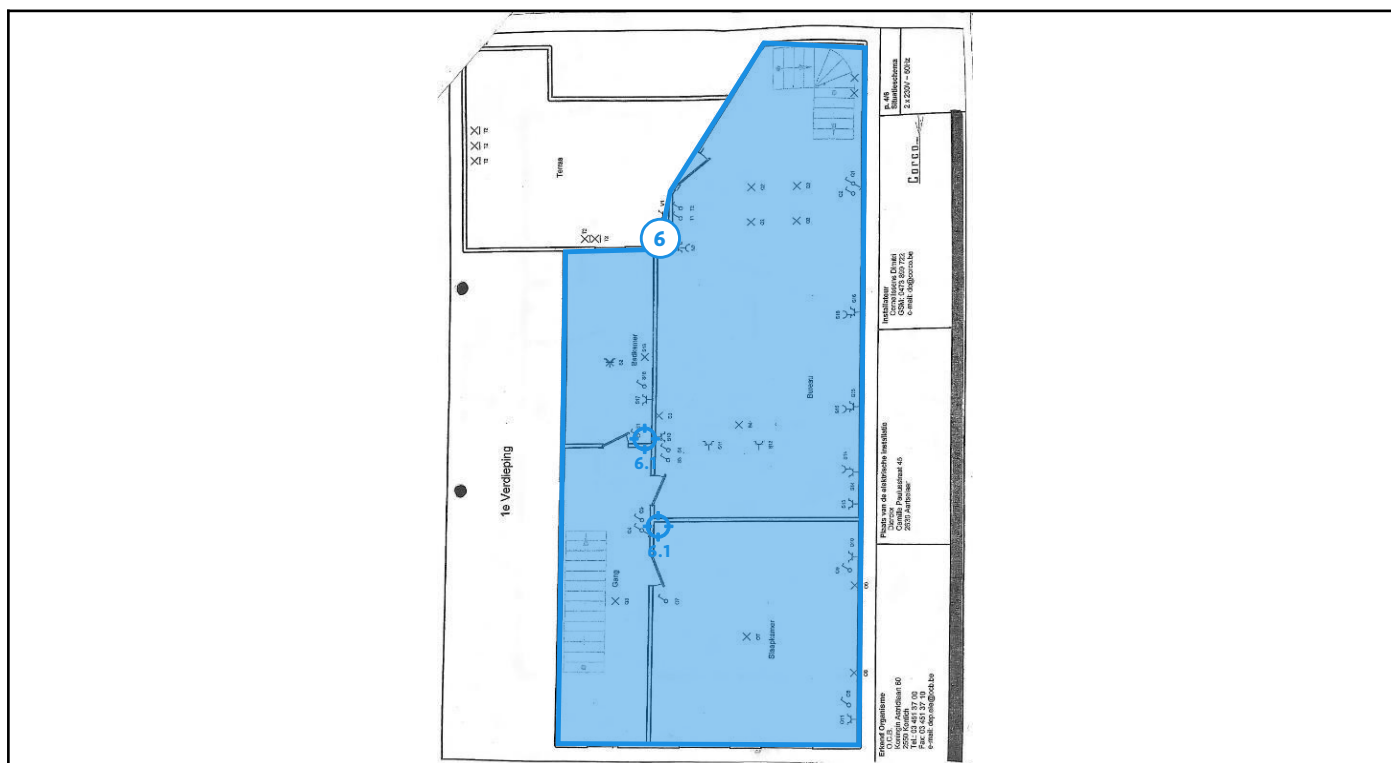
## Plan 1.8: Eerste verdieping plafond

| Beschrijving | Type | Actie |
|---|---|---|
| 6. Pleister plafond | Geen asbest | - |
| 6.1 Code: MM02 | Mengmonster | - |

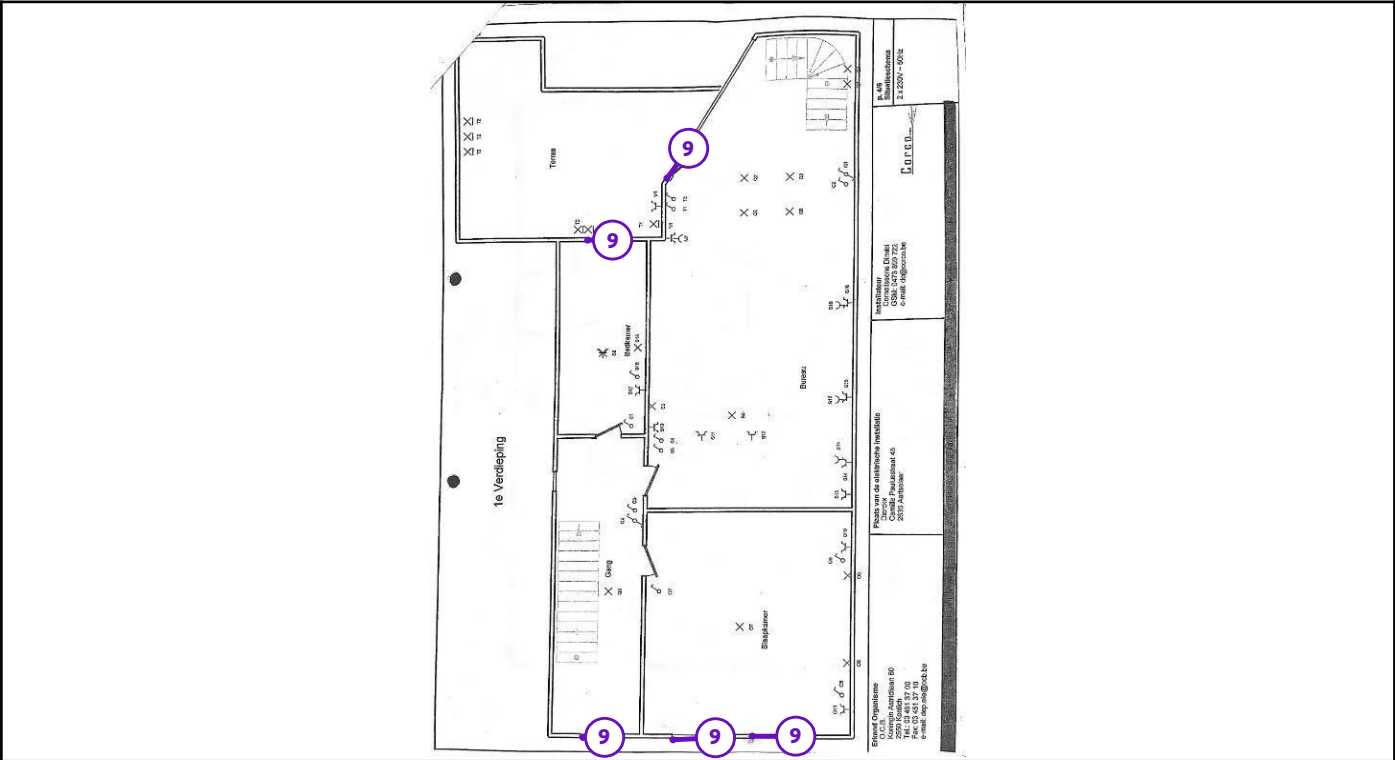
# Plan 1.9: Eerste verdieping ramen

| Beschrijving | Type | Actie |
|---|---|---|
| 9. Afdichtingsmateriaal aan schrijnwerk | Overige ruimte of materiaal | - |

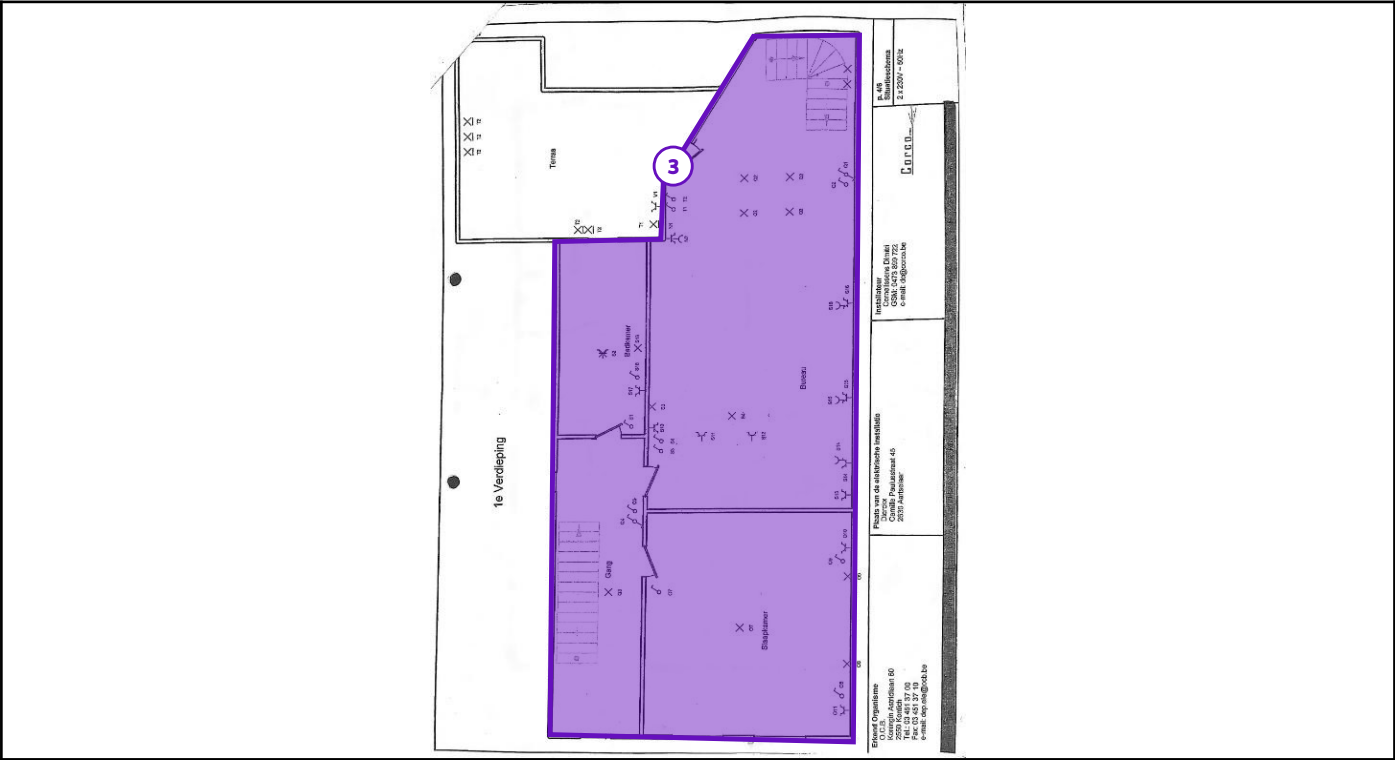
# Plan 1.10: Eerste verdieping vloer

| Beschrijving | Type | Actie |
|---|---|---|
| 3. Vloer- en tegelwerken | Advies | - |

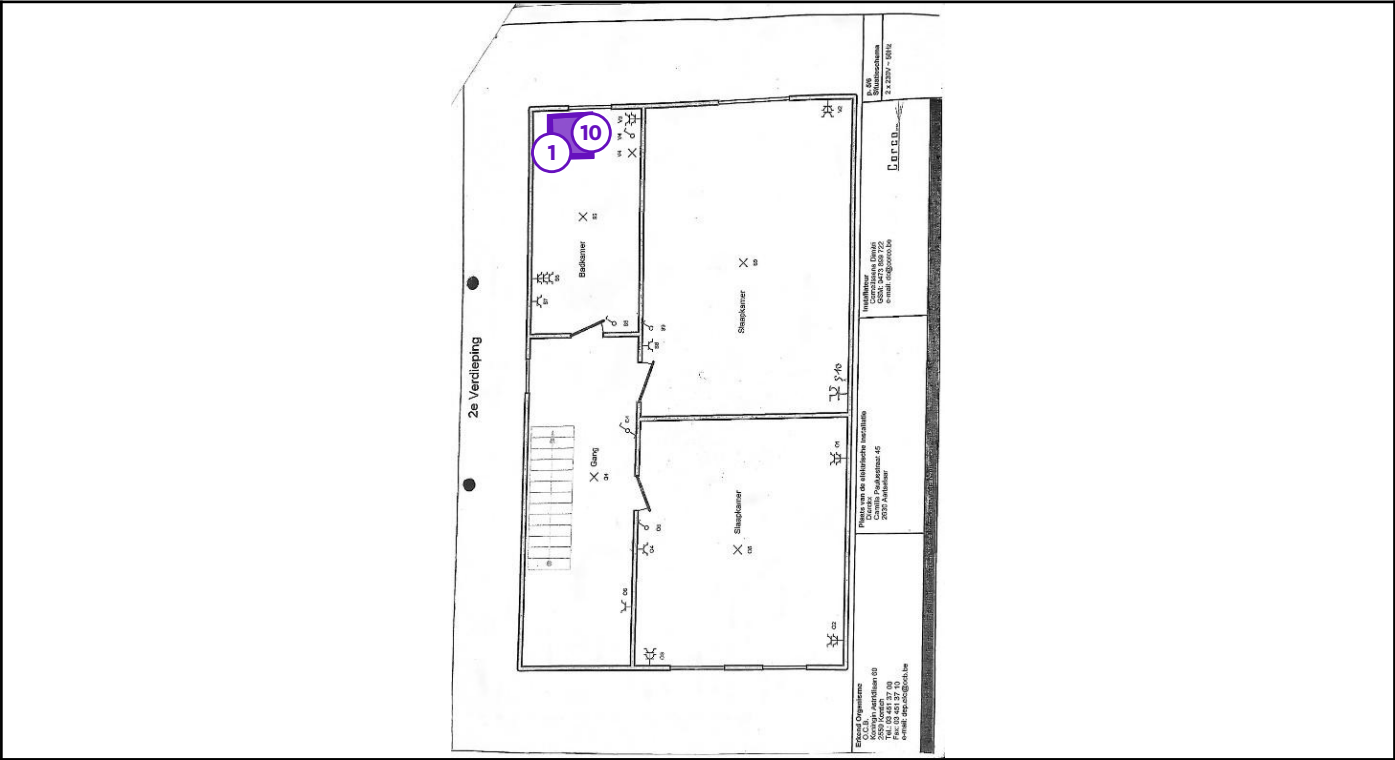
# Plan 1.11: Tweede verdieping

| Beschrijving | Type | Actie |
|---|---|---|
| 1. Rookgaskanalen | Beperking | - |
| 10. Rookgaskanalen | Overige ruimte of materiaal | - |

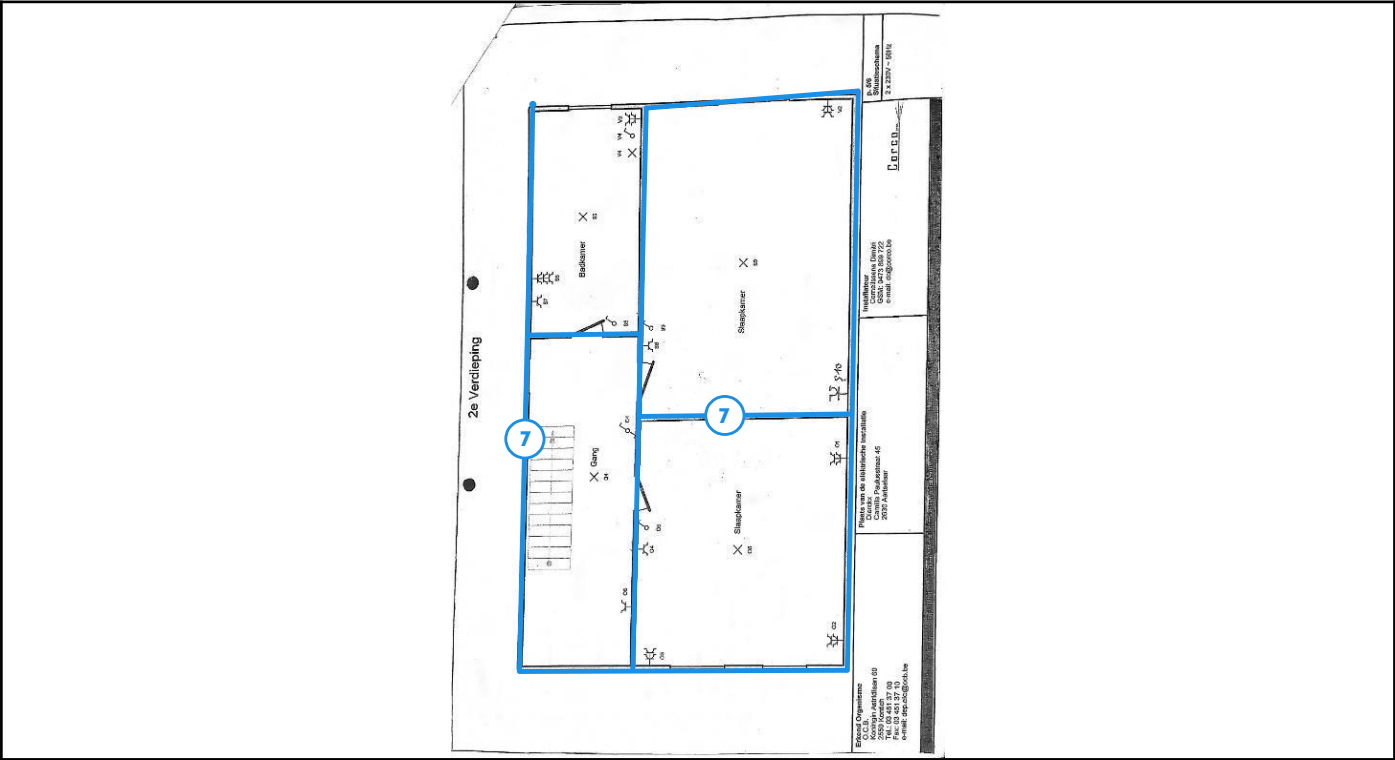
# Plan 1.12: Tweede verdieping pleister

| Beschrijving | Type | Actie |
|---|---|---|
| 7. Pleister wand | Geen asbest | - |

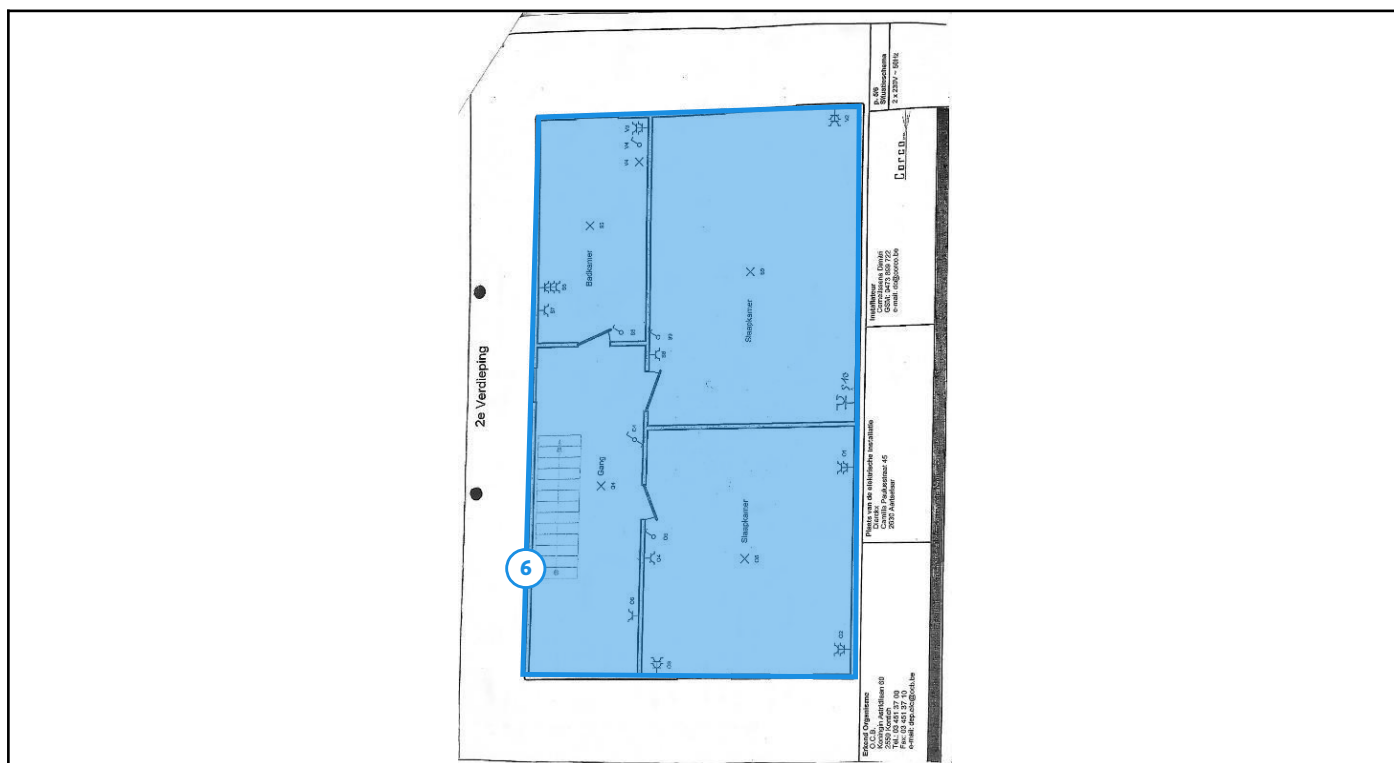
### Plan 1.13: Tweede verdieping plafond

| Beschrijving | Type | Actie |
|---|---|---|
| 6. Pleister plafond | Geen asbest | - |

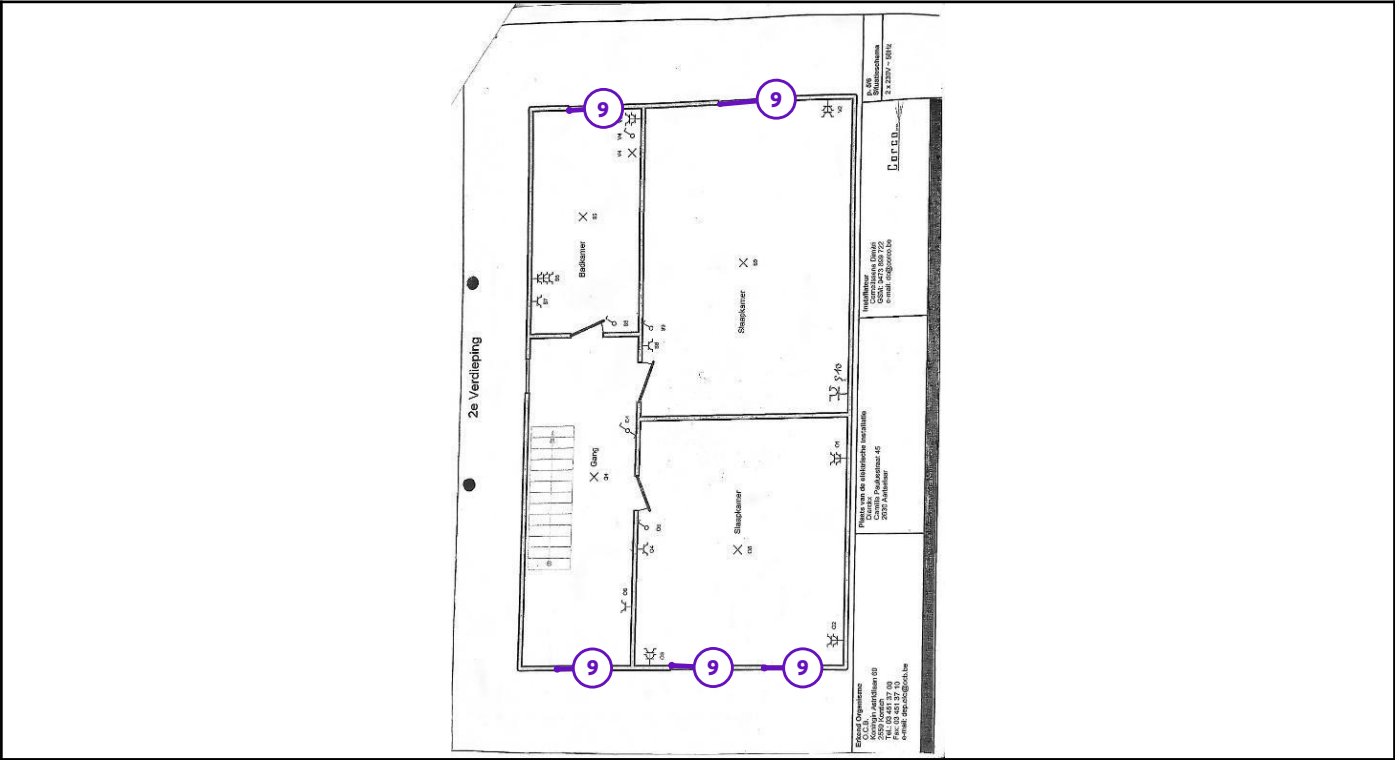
# Plan 1.14: Tweede verdieping ramen

| Beschrijving | Type | Actie |
|---|---|---|
| 9. Afdichtingsmateriaal aan schrijnwerk | Overige ruimte of materiaal | - |

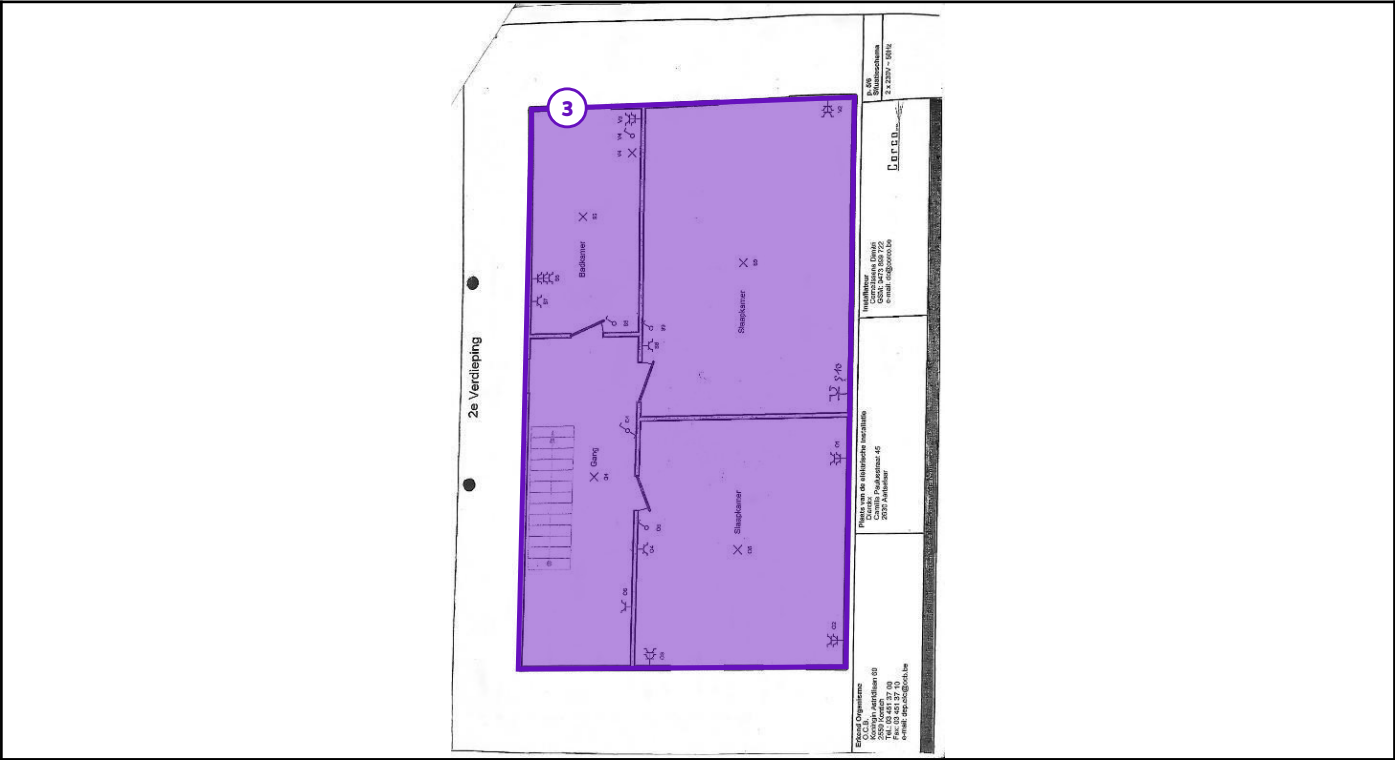
# Plan 1.15: Tweede verdieping vloer

| Beschrijving | Type | Actie |
|---|---|---|
| 3. Vloer- en tegelwerken | Advies | - |

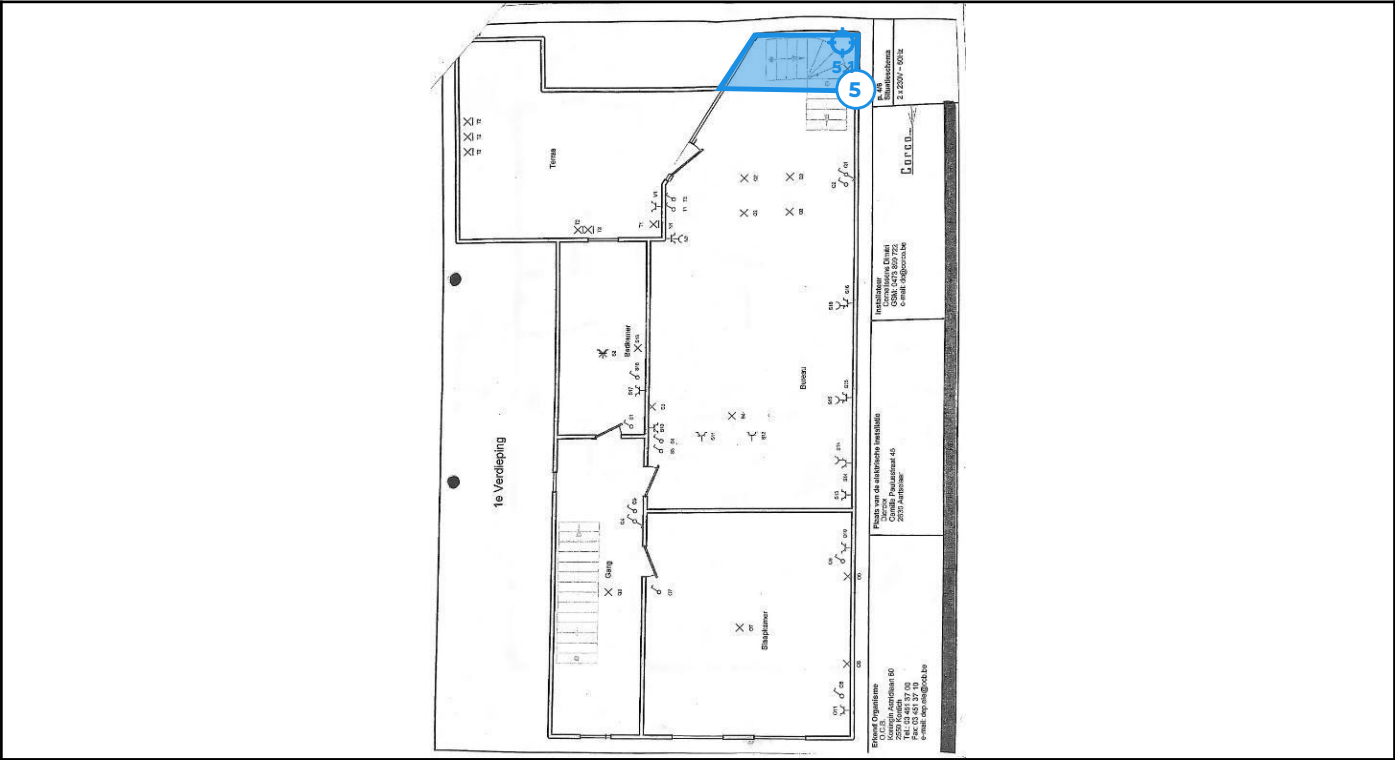
# Plan 1.16: Eerste verdieping roofing

| Beschrijving | Type | Actie |
|---|---|---|
| 5. Plat dak (roofing) | Geen asbest | - |
| 5.1 Code: MM03 | Puntmonster | - |

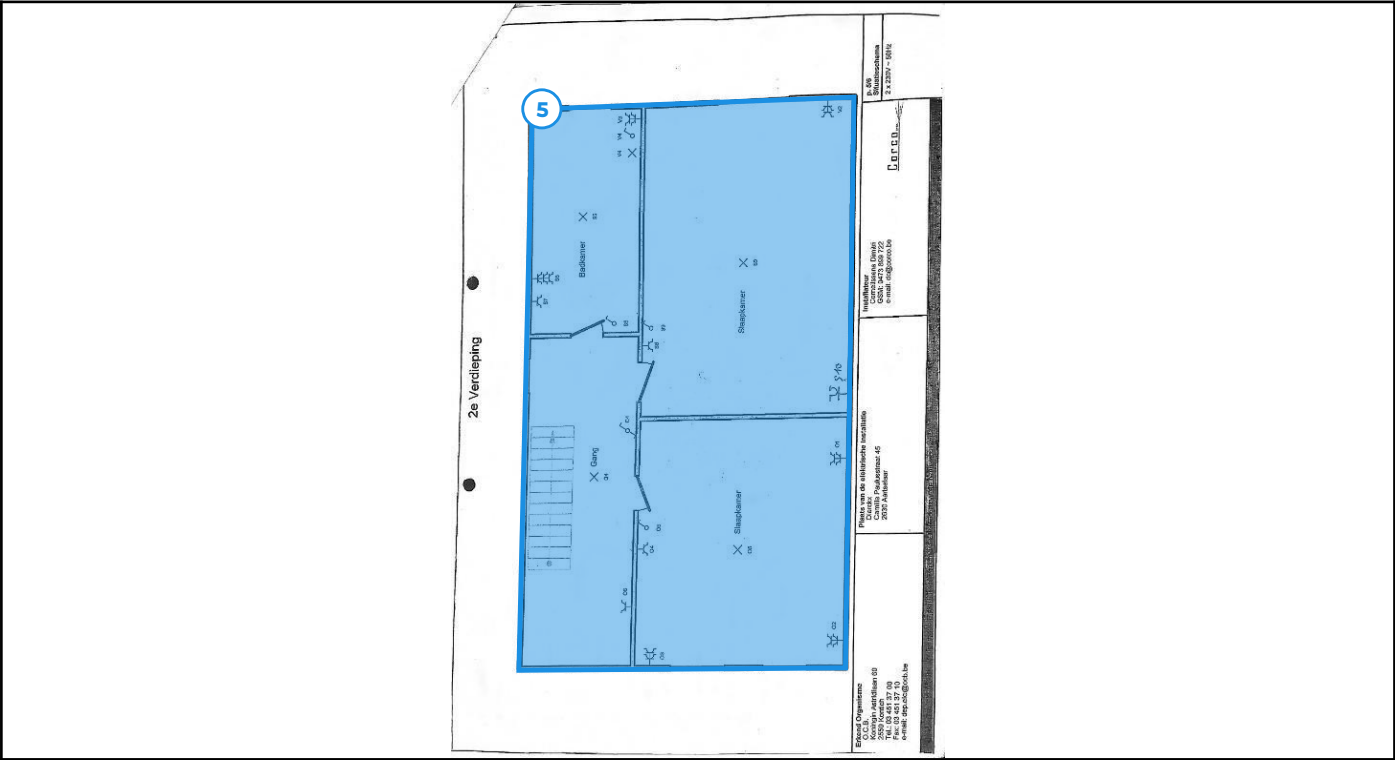
# Plan 1.17: Tweede verdieping roofing

| Beschrijving | Type | Actie |
|---|---|---|
| 5. Plat dak (roofing) | Geen asbest | - |

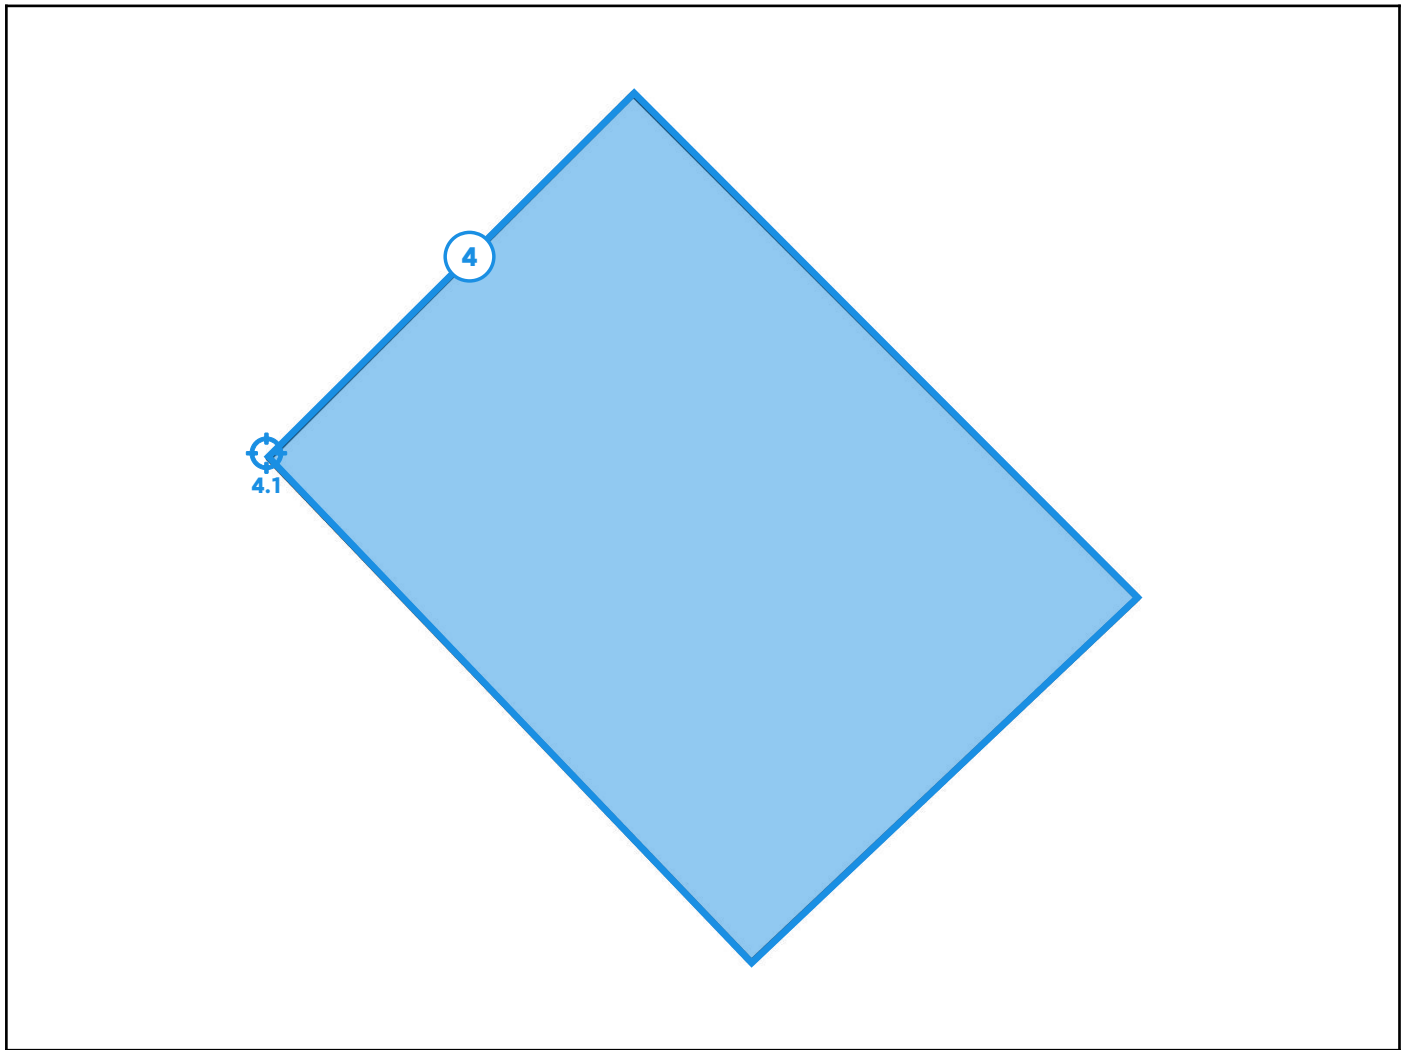
## Plan 2.1: Tuinhuis plan

| Beschrijving | Type | Actie |
|---|---|---|
| 4. Tuinhuis (roofing) | Geen asbest | - |
| 4.1 Code: MM04 | Puntmonster | - |

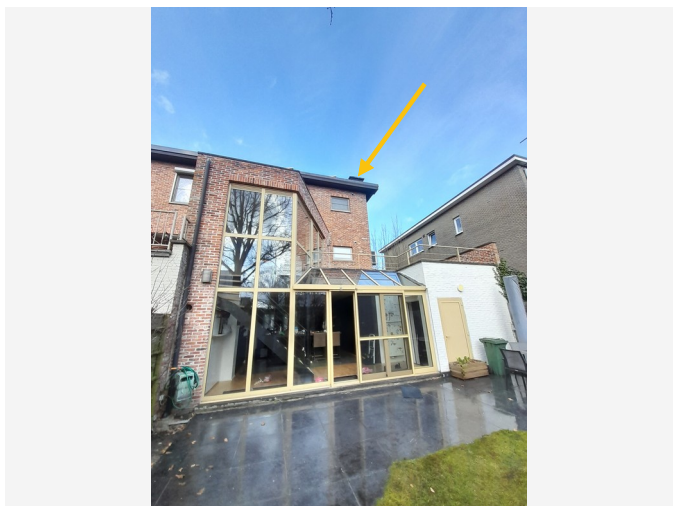
*Situeringsfoto*

### Permanente beperking

**Reden:** Het te onderzoeken materiaal situeert zich hoger dan 3,50 m te rekenen vanaf een veilige ondergrond

**Uitleg van de asbestdeskundige:** De schoorsteen situeert zich hoger dan 3,50m.

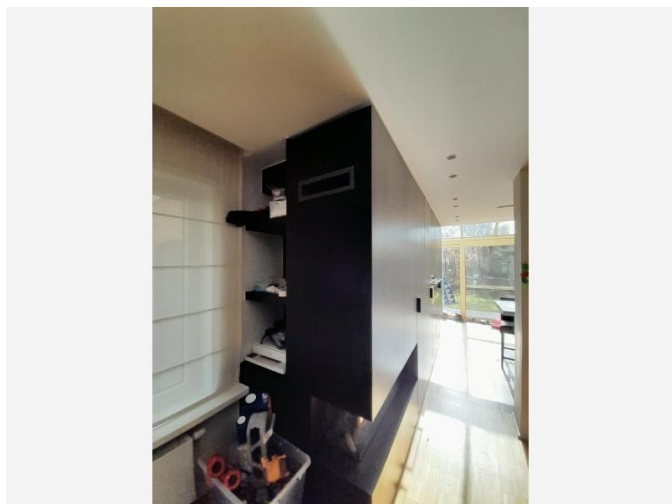
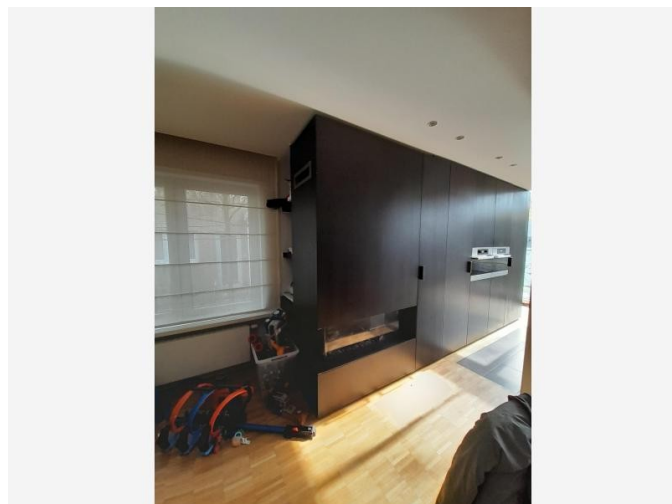
### Informatie over een niet-asbestverdacht materiaal

De haard werd geplaatst in 2013 en is dus niet asbestverdacht.

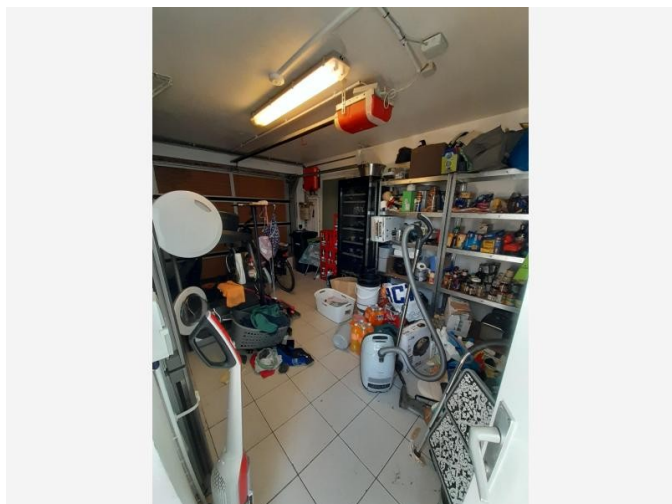
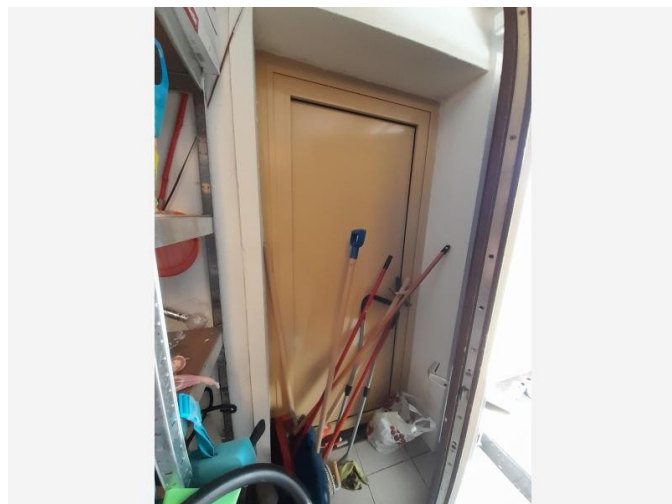
### Informatie over een materiaal dat de asbestdeskundige niet kan waarnemen of vaststellen

Bevat mogelijk asbesthoudende materialen in de niet-waarneembare lagen (lijm laag).

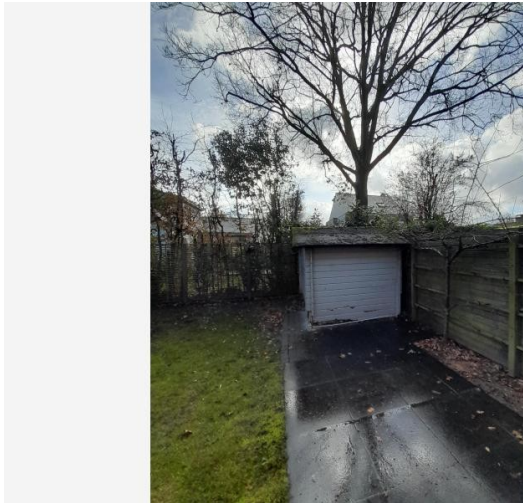
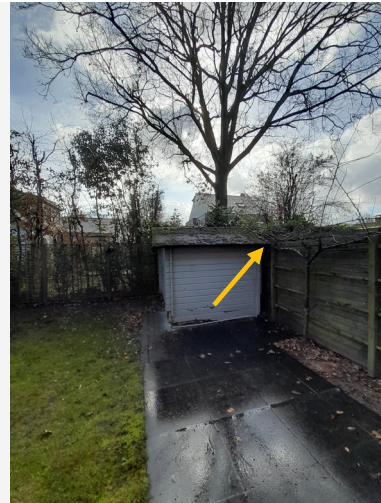
## Fiche 4: Tuinhuis (roofing)

### Conclusie

Geen asbest

| # | Type | Referentie | Resultaat |
|---|---|---|---|
| 4.1 | Puntmonster | MM04 | Geen asbest |

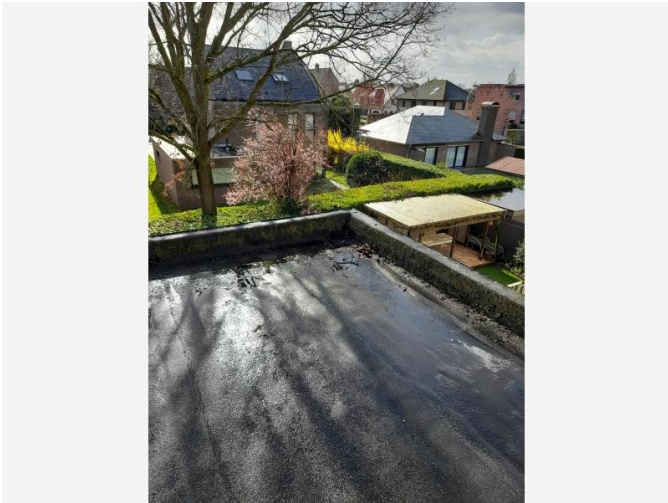
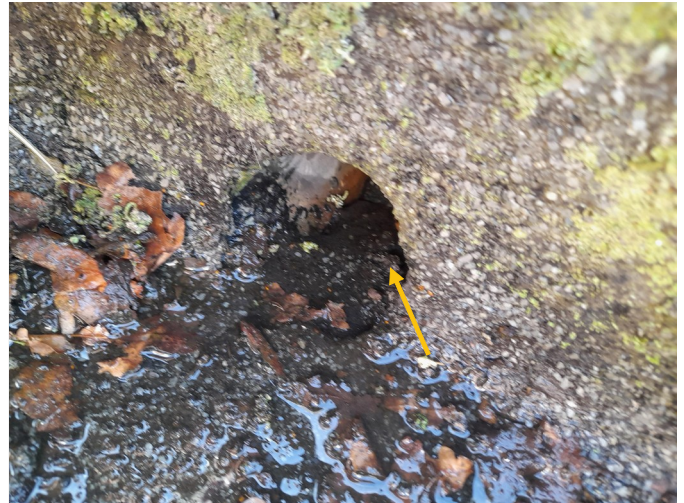
## Fiche 5: Plat dak (roofing)

### Conclusie

Geen asbest

| # | Type | Referentie | Resultaat |
|---|---|---|---|
| 5.1 | Puntmonster | MM03 | Geen asbest |

| Opmerking | Het platte dak werd volledig vernieuwd in 2016 (zie bewijsdocument). Er is echter niet geweten of het stukje plat dak op het eerste verdiep ook vernieuwd werd. Het genomen staal op de eerste verdieping is enkel representatief voor de bovenste laag. De onderste laag (indien nog aanwezig) blijft asbestverdacht omwille van het bouwjaar. |

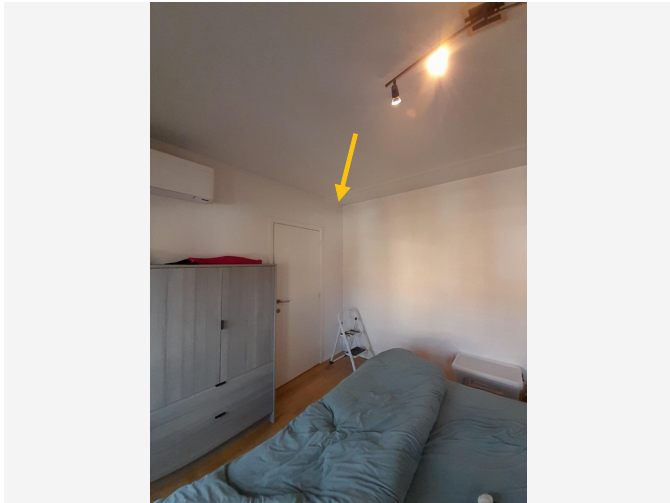
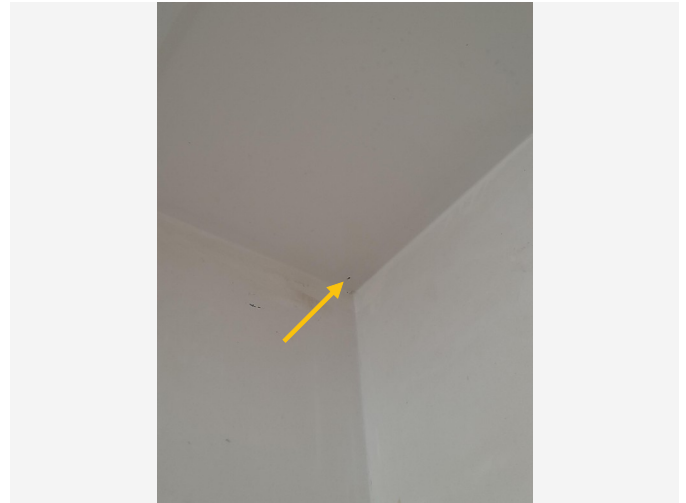
## Fiche 6: Pleister plafond

## Conclusie

Geen asbest

| # | Type | Referentie | Resultaat |
|---|---|---|---|
| 6.1 | Mengmonster | MM02 | Geen asbest |
