# Asbestinventarisatetest

Camiel Paulusstraat 45, 2630 Aartselaar

Attestnummer : **20260324-000281.000**

Uitgegeven op : **24.03.2026**

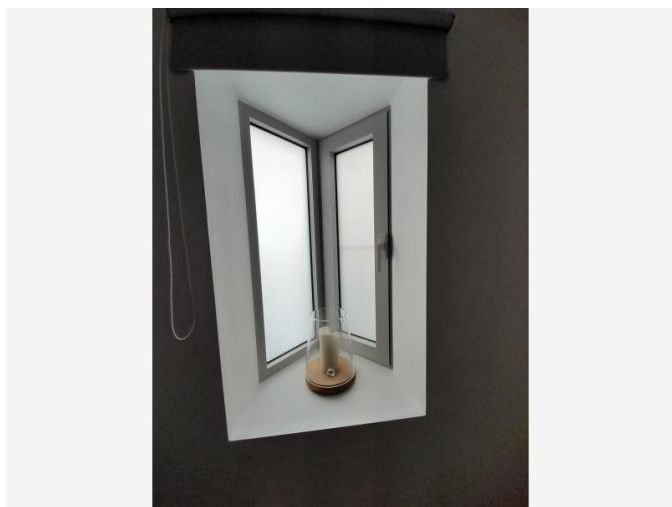
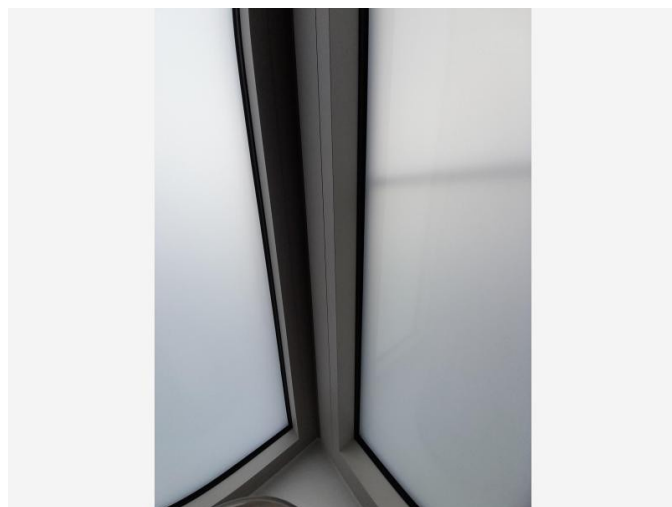
### Fiche 9: Afdichtingsmateriaal aan schrijnwerk

| Beschrijving | Notitie | Terug te vinden op plannen |
|---|---|---|
| Fiche 9: Afdichtingsmateriaal aan schrijnwerk | De ramen zijn afgewerkt met silicone, zowel tussen raamkader en muur als tussen glas en raamkader. | Plan 1.4: Gelijkvloers ramen<br>Plan 1.9: Eerste verdieping ramen<br>Plan 1.14: Tweede verdieping ramen |

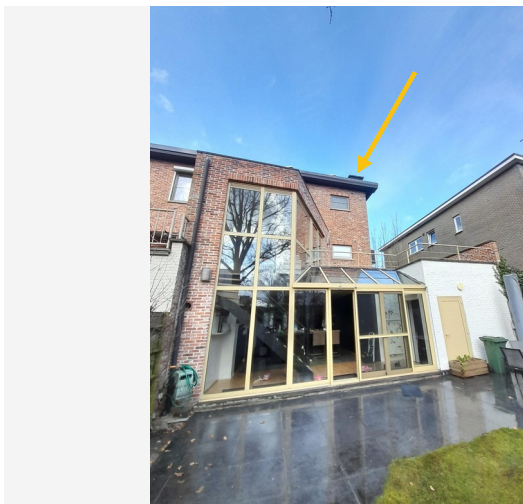
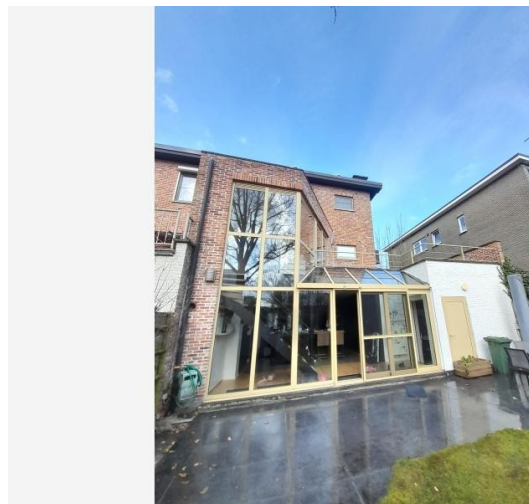
### Fiche 10: Rookgaskanalen

| Beschrijving | Notitie | Terug te vinden op plannen |
|---|---|---|
| Fiche 10: Rookgaskanalen | Bevat mogelijk asbesthoudende materialen in de niet-waarneembare lagen. | Plan 1.11: Tweede verdieping |
