Rapport sortie du 4 et 11 mars 2024, à Digne-les-Bains (04) – ASA Bléone Digne, le Chaffaut

ASA du Canal de la Plaine de Gaubert

Module : Aménagement rural et territorial

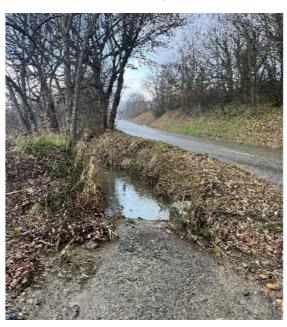
Photo du fossé de la route RD12

Nous avons pu observer lors de cette journée que l'entrée du tunnel était bouchée par un grand nombre de feuilles et de branches dû aux fortes pluies des derniers jours. Ceci a provoqué une forte augmentation du niveau d'eau du fossé, l'eau menaçait donc de déborder sur la route.

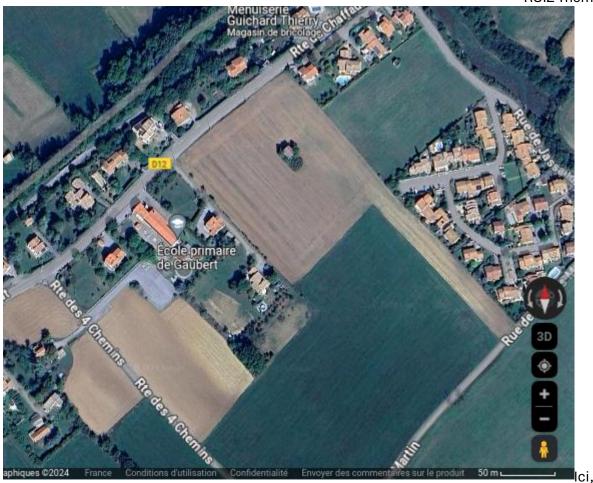
on peut voir la présence d'une école primaire non loin du passage des canaux.

Plusieurs solutions peuvent être envisagé pour éviter les dégâts dans les zones urbaines sur différents points :

- a. Aménagement du canal :
- Création de digues
- Mise en place de grilles de plus en plus fines pour éviter le passage des branches ou des feuilles
- Création de canaux plus grands sans augmenter le débit pour éviter les débordements

- b. Aménagement des zones urbaines
- Construire plus loin des canaux ou dans les endroits en hauteur des canaux pour éviter les inondations
