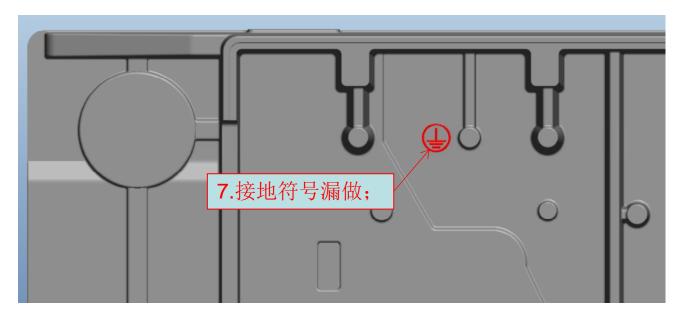
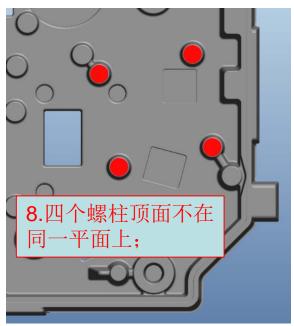
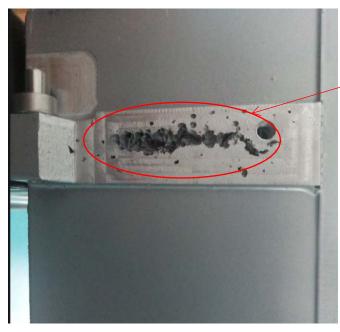
1.七处外观面顶针 须移开;

3.两处R角偏大, 影响螺纹深度; 4.圆柱偏矮6.5mm;

5.圆柱形状不对;

6.圆柱高度总体 偏低0.15mm;

2.一处外观线变形, 需改善;

9.关键区域缩孔明显。
