## CARACTÉRISTIQUES

PPRI — ZONE BRUTE

**Interdiction** Classe : exposé

En zone PPRI d'interdiction — parking exposé, non mobilisable

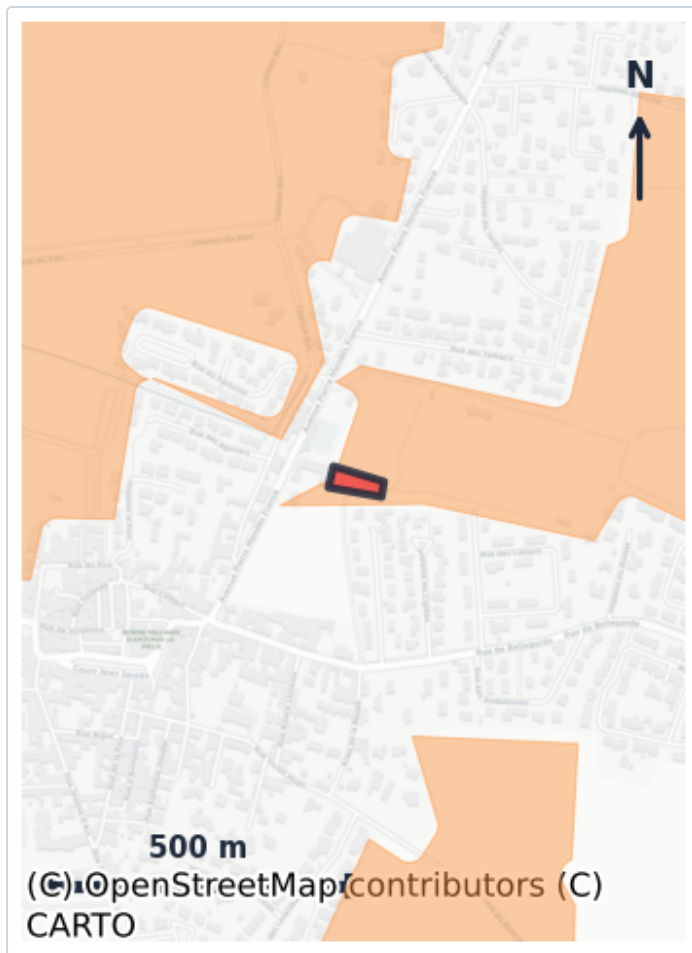
SCÉNARIO T20-40

Statut : **INONDABLE** — Crue fréquente

Le parking est inondable pour ce scénario. Les véhicules doivent être évacués avant la montée des eaux. Le gestionnaire doit apposer une signalétique d'interdiction et coordonner l'évacuation avec la commune.

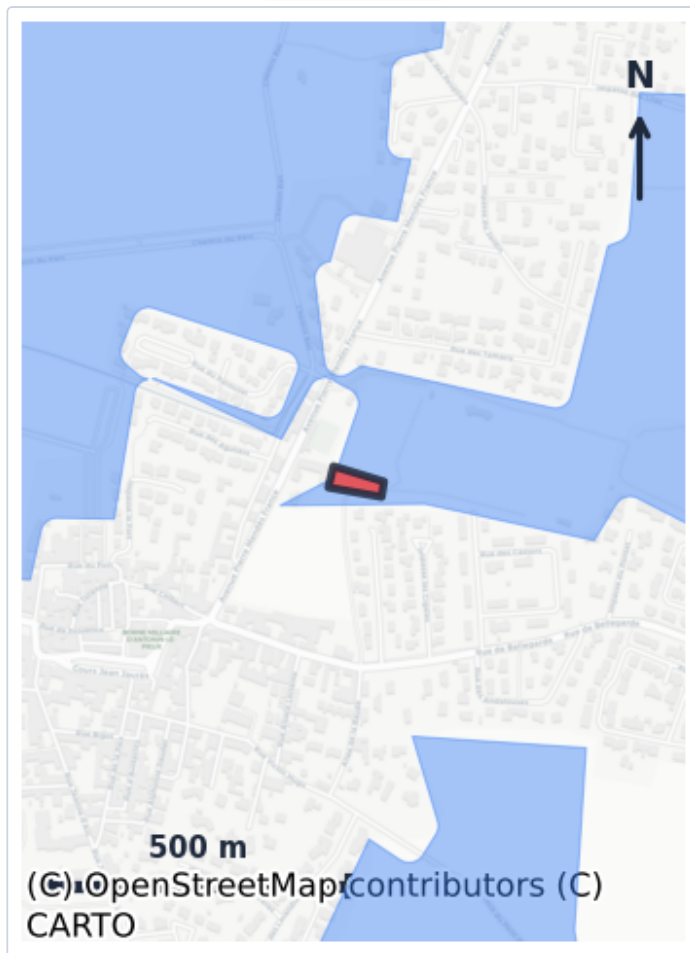
SCÉNARIO T100

Statut : **INONDABLE** — Crue de référence PPRI

Le parking est inondable pour ce scénario. Les véhicules doivent être évacués avant la montée des eaux. Le gestionnaire doit apposer une signalétique d'interdiction et coordonner l'évacuation avec la commune.

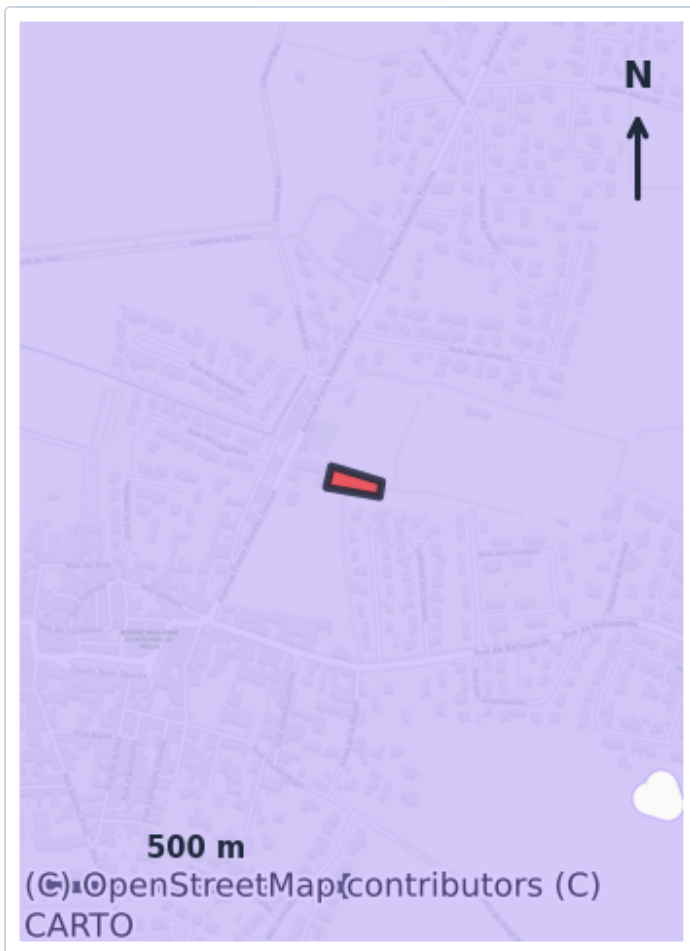
Statut : **INONDABLE** — Crue exceptionnelle

Le parking est inondable pour ce scénario. Les véhicules doivent être évacués avant la montée des eaux. Le gestionnaire doit apposer une signalétique d'interdiction et coordonner l'évacuation avec la commune.

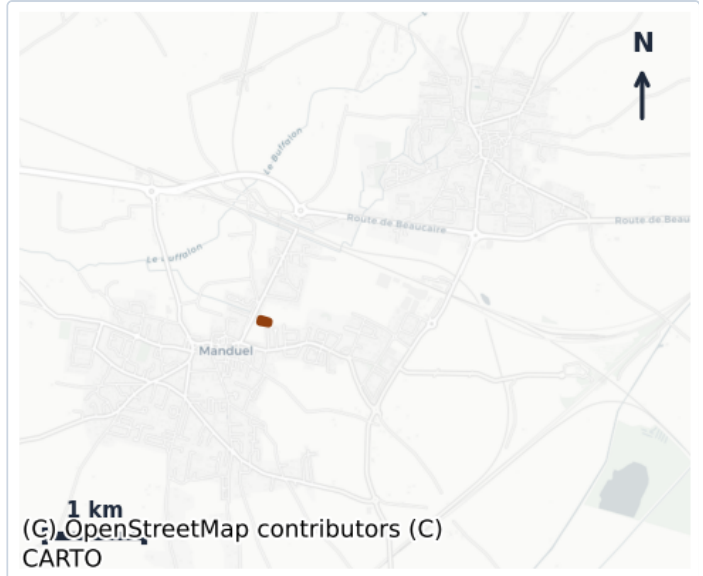
Axes d'accès T100 — libre / bloqué / coupure
