## CARACTÉRISTIQUES

## EXPOSITION AU RISQUE INONDATION

## JUSTIFICATION FINALE

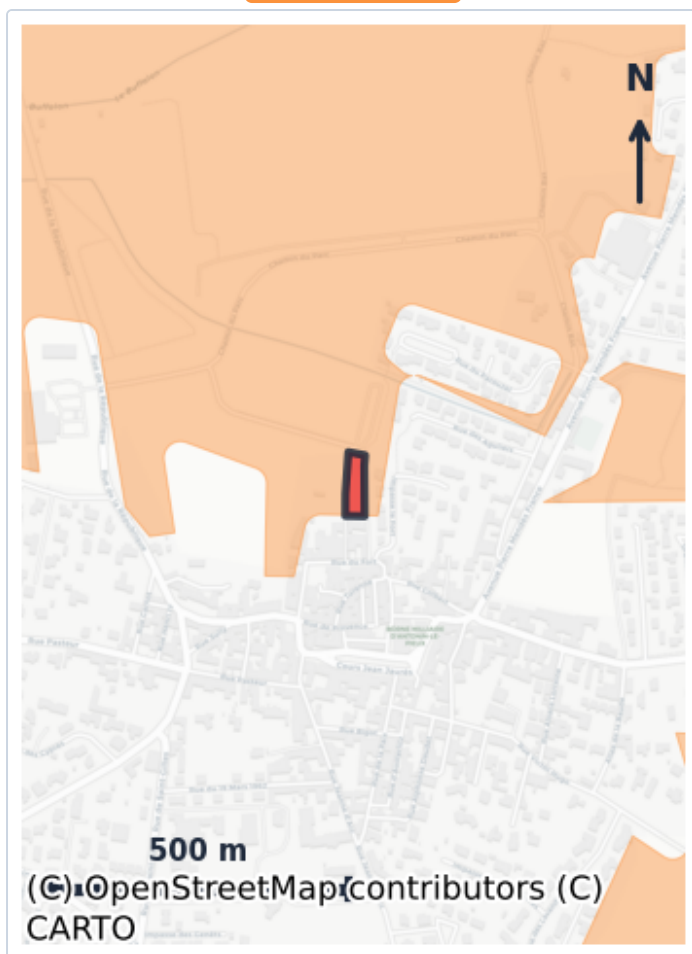
SCÉNARIO T20-40

Statut : **INONDABLE** — Crue fréquente

Le parking est inondable pour ce scénario. Les véhicules doivent être évacués avant la montée des eaux. Le gestionnaire doit apposer une signalétique d'interdiction et coordonner l'évacuation avec la commune.

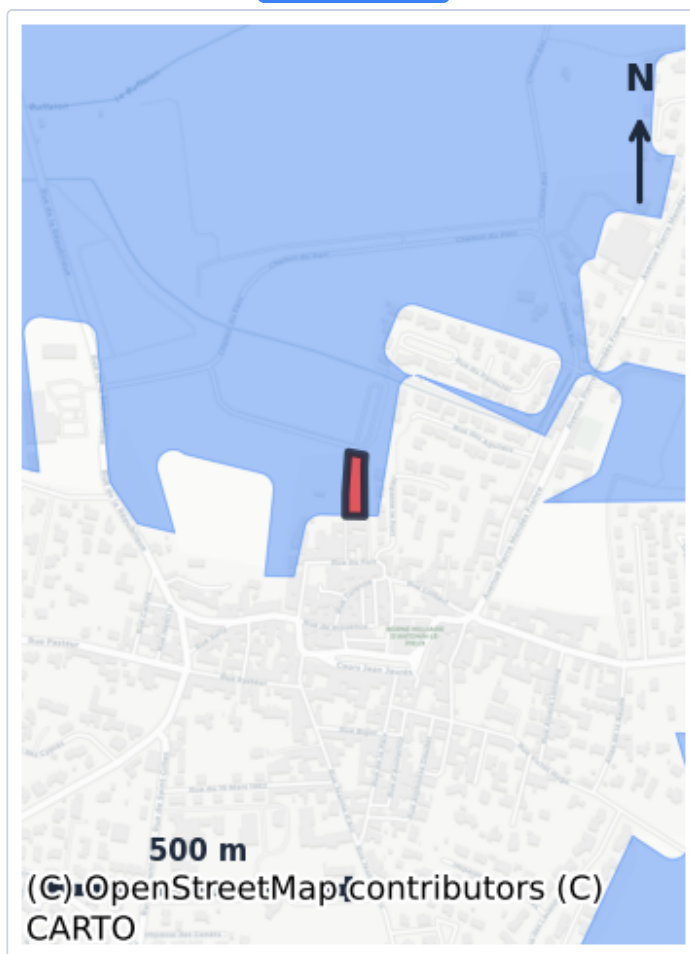
SCÉNARIO T100

Statut : **INONDABLE** — Crue de référence PPRI

Le parking est inondable pour ce scénario. Les véhicules doivent être évacués avant la montée des eaux. Le gestionnaire doit apposer une signalétique d'interdiction et coordonner l'évacuation avec la commune.

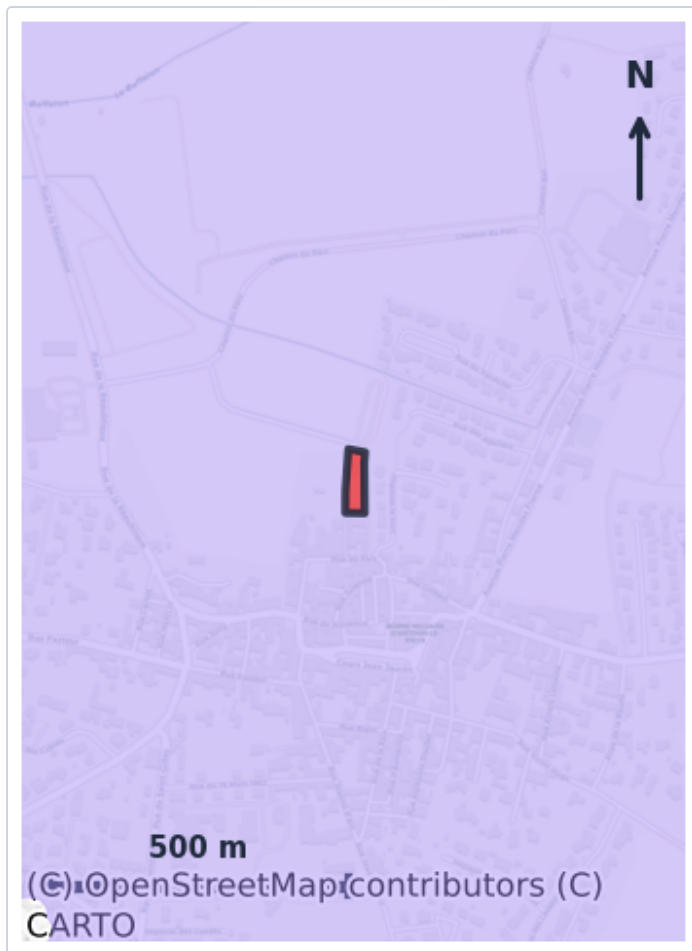
Statut : **INONDABLE** — Crue exceptionnelle

Le parking est inondable pour ce scénario. Les véhicules doivent être évacués avant la montée des eaux. Le gestionnaire doit apposer une signalétique d'interdiction et coordonner l'évacuation avec la commune.

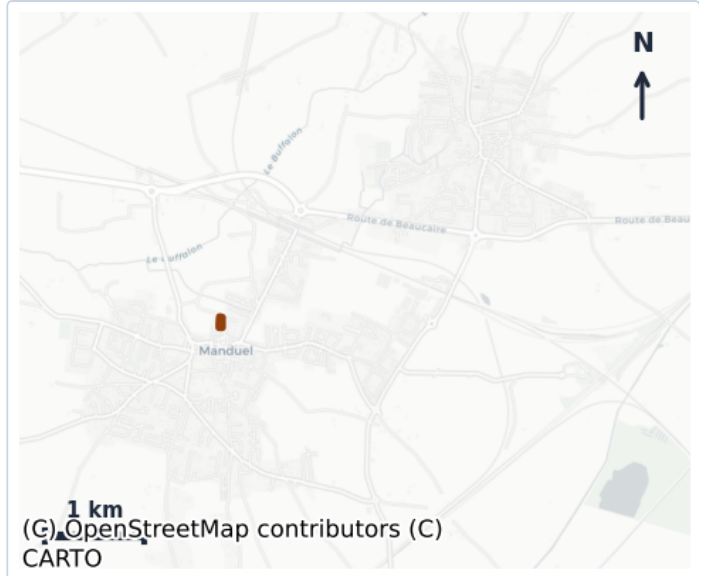
Axes d'accès T100 — libre / bloqué / coupure
