| | Título del Documento | Acta de Baja de Activos Fijos / Bienes de Control | | |

| MOTO | HONDA | XR-150L | BLANCO |

| | Título del Documento | | Informe Técnico de Activos Fijos o Bienes de Control | |

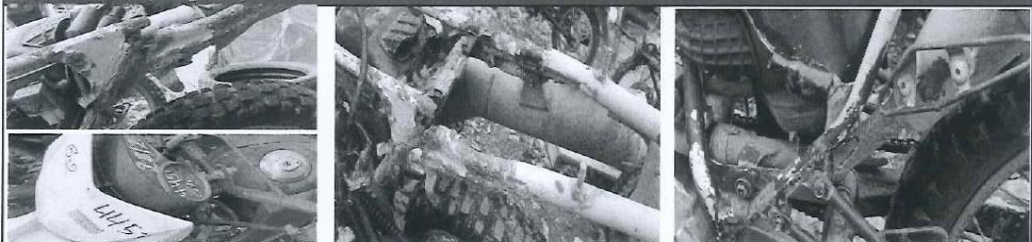
| 6. EVIDENCIAS (Imágenes) | |

| <p>Tras una inspección técnica exhaustiva se evidencia un desgaste avanzado en la estructura del chasis, así como también se evidencia que ya a sido reparado anteriormente, pese a eso se presencia de corrosión galvánica que podría ocasionar una fractura estructural y, por ende, un posible accidente. Además, se identificaron diversos componentes en mal estado, entre ellos el cilindro, guardafangos delantero y trasero, parrilla, sistema eléctrico. En conjunto, estas condiciones reflejan un deterioro generalizado que hace inviable su reparación y justifican la baja definitiva del activo por motivos de seguridad, integridad estructural y falta de viabilidad técnica y económica, ya que su monto a reparación asciende a 1098,9424 \$ superando el valor en libro del equipo.</p> | |

| DAR DE BAJA | <input checked="" type="checkbox"/> |
