| | Título del Documento | Acta de Baja de Activos Fijos / Bienes de Control | | |

| MOTO | YAMAHA | CRUX YD 110-1 | NEGRO |

| | Título del Documento | | Informe Técnico de Activos Fijos o Bienes de Control | |

| MOTOCICLETA | YAMAHA | CRUX YD 110-1 | |

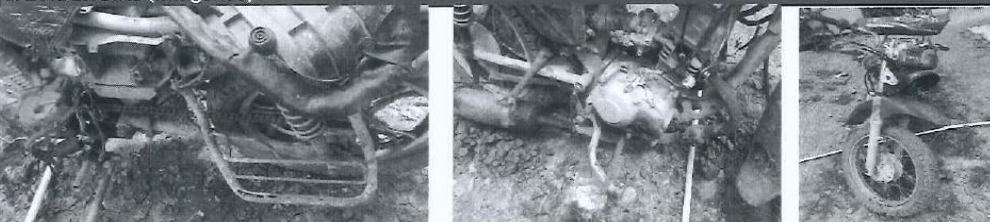
| 6. EVIDENCIAS (Imágenes) | |

| <p>Tras una inspección técnica exhaustiva se evidencia un desgaste avanzado en la estructura del chasis, presencia de corrosión galvánica que podría ocasionar una fractura estructural y, por ende, un posible accidente. Además, se identificaron diversos componentes en mal estado, entre ellos el cilindro, guardafangos delantero y trasero, parrilla, sistema eléctrico, ect. En conjunto, estas condiciones reflejan un deterioro generalizado que hace inviable su reparación y justifican la baja definitiva del activo por motivos de seguridad, integridad estructural y falta de viabilidad técnica y económica , ya que su monto a reparacion asciende a 1.245,39 \$ superando el valoren libro del equipo.</p> | |

| DAR DE BAJA | <input checked="" type="checkbox"/> |
