| | Título del Documento | Acta de Baja de Activos Fijos / Bienes de Control | | |

| MOTO | YAMAHA | CRUX YD 110-1 | NEGRO |

| | Informe Técnico de Activos Fijos o Bienes de Control | | | |

| 2. INFORMACIÓN GENERAL DEL ACTIVO FIJO O BIEN DE CONTROL | | | |
|---|---|---|---|
| MOTOCICLETA | | YAMAHA | CRUX YD 110-1 |

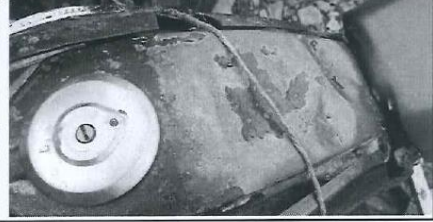
| 6. EVIDENCIAS (Imágenes) | | |

| 4. DETALLES/OBSERVACIONES |
|---|
| Tras una inspección técnica exhaustiva se evidencia un desgaste avanzado en la estructura del chasis, presencia de corrosión galvánica que podría ocasionar una fractura estructural y, por ende, un posible accidente. Además, se identificaron diversos componentes en mal estado, entre ellos el cilindro, guardafangos delantero y trasero, parrilla, sistema eléctrico. En conjunto, estas condiciones reflejan un deterioro generalizado que hace inviable su reparación y justifican la baja definitiva del activo por motivos de seguridad, integridad estructural y falta de viabilidad técnica y económica, ya que su monto a reparación asciende a 1.528,79 \$ superando el valor en libro del equipo. |

| 5. - DECISIÓN / RECOMENDACIÓN TÉCNICA | |
|---|---|
| DAR DE BAJA | <input checked="" type="checkbox"/> |
