| | Título del Documento | Acta de Baja de Activos Fijos / Bienes de Control | | | | |
| GENERADOR PORTATIL | HONDA | WB20XH | ROJO | | | |

| | Título del Documento | | Informe Técnico de Activos Fijos o Bienes de Control | |

| 2. INFORMACIÓN GENERAL DEL ACTIVO FIJO O BIEN DE CONTROL | | | | |
|---|---|---|---|--|
| GENERADOR PORTATIL | | HONDA | WB20XH | |

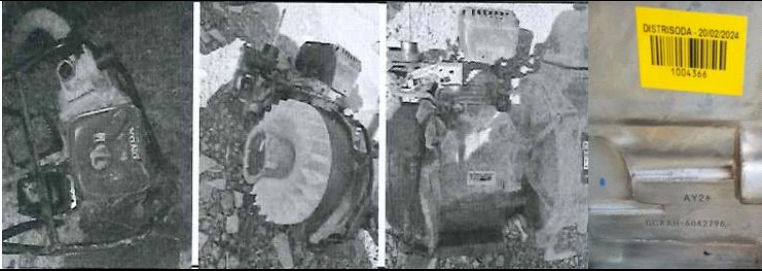
| 3. EVALUACIÓN | | | |
|---|---|---|---|
| CULMINACIÓN DE VIDA ÚTI | <input type="checkbox"/> | COSTO DE REPARACIÓN MAYOR | <input checked="" type="checkbox"/> |
| EQUIPO OBSOLETO | <input type="checkbox"/> | DAÑO VISIBLE | <input checked="" type="checkbox"/> |

| 4. DETALLES/OBSERVACIONES | |
|---|--|
| <p>En relación a la evaluación realizada a la motobomba Honda WB20XH, se identificaron daños estructurales y funcionales importantes en componentes clave como el cuerpo del cilindro, sistema de encendido, tanque de combustible y chasis.</p> <p>Tras el análisis técnico, se determinó que el costo de reparación supera o se aproxima al valor de un equipo, además de no garantizar una operación confiable a largo plazo.</p> | |

| 5. - DECISIÓN / RECOMENDACIÓN TÉCNICA | |
|---|---|
| DAR DE BAJA | <input checked="" type="checkbox"/> |
