| | Título del Documento | | Acta de Baja de Activos Fijos / Bienes de Control | | |

| BOMBA DE CEBEA | HONDA | GP160 | ROJO |

| | Título del Documento | | Informe Técnico de Activos Fijos o Bienes de Control | |

| ACTIVO FIJO | | BIEN DE CONTROL | |
|---|---|---|---|
| BOMBA DE CEBAS | HONDA | GP160 | |

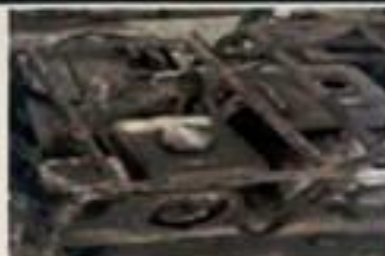
### 6. EVIDENCIAS (Imágenes)

Se tiene registro de que la bomba de ceiba pertenece al Área de Producción y actualmente se encuentra ubicado en el área asignada para los equipos dados de baja Jupiter 2. El equipo está obsoleto y presenta deterioro avanzado en su estructura y componentes internos. Asimismo, carece de piezas esenciales para su funcionamiento, y su reparación resulta técnica y económicamente inviable.

| DAR DE BAJA | <input checked="" type="checkbox"/> |
