# Incidente sin lesión

Fecha: 21 de febrero, 2025

Planta: Cuautitlán

Lugar del Evento (área / maquina): Almacén de producto terminado/ Patio de maniobras

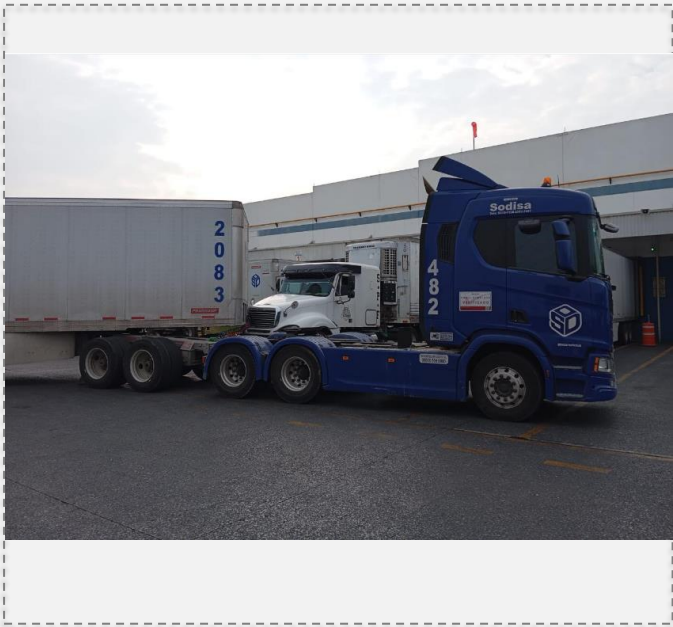
Un operador de SODISA, siendo aproximadamente las 03:00 am engancha un remolque que se encontraba a un costado del sanitario de los operadores. Al mover el remolque y dar vuelta por la cortina N°4 el remolque se desplaza del lado derecho y este choca con el tractor de transportes MAFESA (cofre).

Se observa por la maniobra que realiza el operador de SODISA que no verificó el correcto enganche del Dolly al remolque con la prueba de arrastre, cabe mencionar que la maniobra de enganche del remolque con el Dolly y tractor está prohibida.

| INMEDIATAS | BÁSICAS | RAÍZ |
|---|---|---|
| <b>Causa</b> <ul style="list-style-type: none"><li>Realiza la maniobra con tractor-Dolly-remolque de manera incorrecta</li></ul> | <b>Causa</b> <ul style="list-style-type: none"><li>No verificó el correcto acoplamiento entre el remolque y la quinta dando un pequeño jalón.</li></ul> | <b>Causa</b> <ul style="list-style-type: none"><li>Refiere el operador que en su inducción de capacitación no le mencionaron la PROHIBICIÓN de la circulación o enganche de tractor-Dolly-remolque.</li></ul> |

- Colocar Letrero en patio de maniobras PROHIBIDO ACOPLAR O CIRCULAR TRACTOR-DOLLY-REMOLQUE
- Remplazar el letrero de armado y desarmado de Full.
- Retroalimentación de las medidas de seguridad del armado y desarmado de full.
- Reforzar en SODISA la inducción al personal de nuevo ingresos de la PROHIBICION DE ACOPLAR Y/O CIRCULAR TRACTOR-DOLLY-REMOLQUE.
