# Incidente sin lesión

Fecha: 12 de Noviembre, 2024

Planta: Cuautitlán

Lugar del Evento (área / maquina): Incontinencia/PA-02

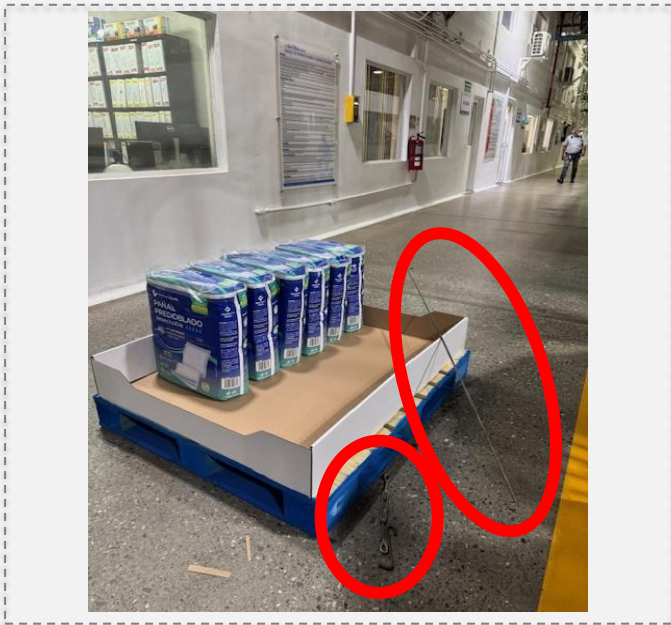
El conductor, se acerca para tomar una bolsa del transportador de bolsas, de manera inesperada del transportador de corrugados cae a un lado de él a una distancia aproximada de 1 metro una varilla tensora y el elemento de ajuste de tensión del transportador de corrugados. Cabe mencionar que varilla mide 1.8 m de longitud y con el tensor tipo 'S' tienen un peso aproximado de 300 gr. En ese momento se notifica al gerente del área e ingeniero de empaque.

| INMEDIATAS | BÁSICAS | RAÍZ |
|---|---|---|
| <b>Causa</b> <ul style="list-style-type: none"><li>Se desprende la varilla con el tensor de la parte interna del transportador de corrugados</li><li>El transportador no cuenta con algún tipo de protección que evite la caída de objetos</li></ul> | <b>Causa</b> <ul style="list-style-type: none"><li>No se han revisado el estado de las varillas tensoras con sus aditamentos de ajuste</li><li>No se consideró que, al colocar el transportador sobre el pasillo peatonal, podría ocasionar algún incidente por la caída de algún objeto.</li></ul> | <b>Causa</b> <ul style="list-style-type: none"><li>En el plan de mantenimiento no se tiene contemplado las actividades mecánicas que incluya la revisión de tornillería y estructuras del transportador.</li><li>El transportador no cuenta con protección, al menos donde el personal queda expuesto en su área de trabajo</li></ul> |

| Acciones Correctivas: |
|---|
| <ol style="list-style-type: none"><li>Agregar al plan de mantenimiento de transportadores las actividades mecánicas que incluya la revisión y reapriete de tornillería de las estructuras del transportador.</li><li>Evaluar las secciones donde se requiera poner protección</li><li>Cotizar protección (red) para el transportador</li><li>Incluir en el programa RARR la evaluación a transportadores en las áreas que aplique</li></ol> |
