# Incidente con Lesión Grave en Conversión

Fecha: 18 de noviembre de 2024

Planta: Ramos Arizpe

Lugar del Evento (área / máquina): Conversión P.T. Hig.

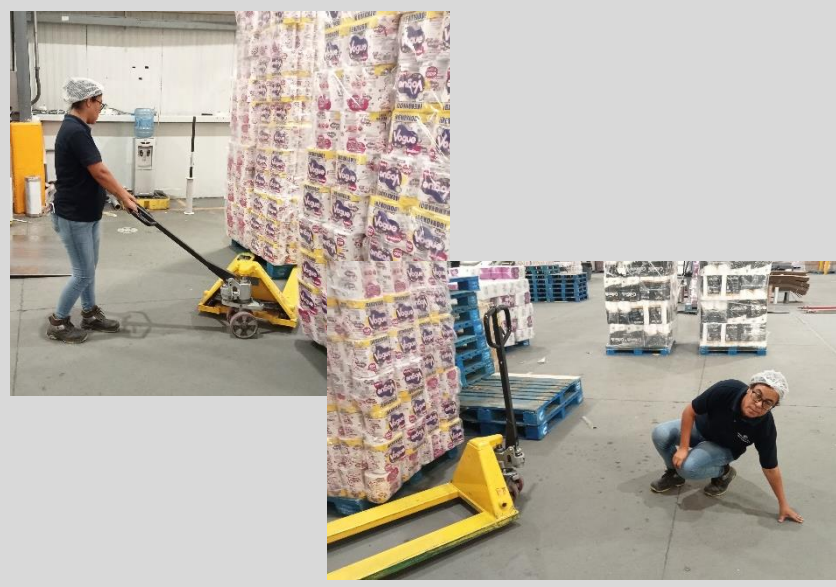
Al intentar mover una tarima con el patín hidráulico del área de PT conversión por estar congestionada, batalla con una tarima que se encuentra mal colocada, para sacarla en repetidas ocasiones jala el patín y sale este de la tarima y pierde el equilibrio cayendo al piso de su propia altura, ocasionando la lesión.

| INMEDIATAS | BÁSICAS | RAÍZ |
|---|---|---|
| <p>*Mover tarima con patín de forma inadecuada (falta de asegurar).</p> <p>Prácticas de trabajo inadecuadas permitidas.</p> <p>Falta de POE</p> | <p>Falta de entrenamiento, capacitación o reentrenamiento.</p> <p>Estándares de trabajo inadecuados.</p> <p>Identificación y evaluación de riesgos insuficiente.</p> | <p>* Estándares de capacitación inadecuados</p> <p>* Estándares de supervisión inadecuados</p> <p>* Falta de implementación adecuada del sistema de seguridad ciclo AO</p> |

| Acciones Correctivas: |
|---|
| <ol style="list-style-type: none"><li>1. Capacitación en el uso correcto del Patín hidráulico</li><li>2. Ejecutar el ciclo AO a las operaciones de PT</li><li>3. Seguimiento a KPI's por supervisor semanal.</li><li>4. Implementar el Pre-Usó de patines.</li></ol> |
