# Incidente con Lesión Leve

**PLANTA Cuautitlán**

**Fecha: 05/06/2026**

**Lugar del Evento: Sorter**

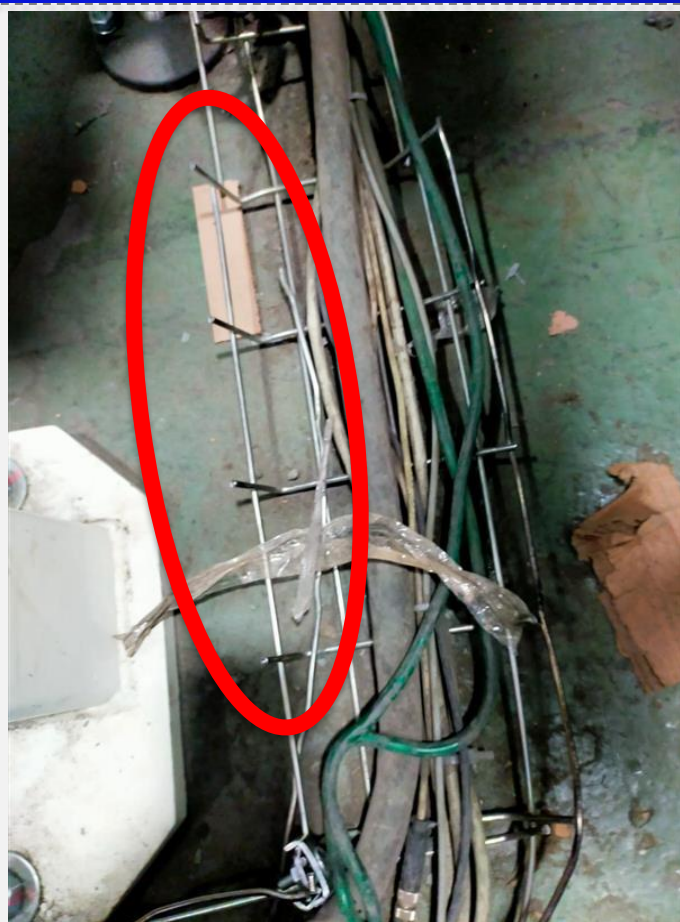
**Agente que provocó la lesión: Canaleta**

El trabajador se encontraba reestableciendo la celda de paletizado cuando detecta que un corrugado se queda atorado en la bajada 5 de la misma celda, el trabajador ingresa por la lateral del gabinete del robot 5 a desatorar el corrugado, ya a su salida por la parte trasera del gabinete, pisa una canaleta de cables del robot 4 haciendo que se pinche el pie derecho al momento de descargar su peso corporal.

- 1. Utiliza únicamente los accesos permitidos y evita caminar sobre canaletas, ya que no están diseñadas para soportar peso.**
- 2. Antes de ingresar a una celda, identifica los puntos que pudieran generar un tropiezo, pellizco, pinchazo, etc.**
- 3. Mantén ojos y mente en la tarea, revisa la ruta de acceso y reporta condiciones inseguras.**
- 4. Utiliza en todo momento el equipo de protección personal (zapato de seguridad, guantes, lentes de seguridad y tapones auditivos).**
