# Incidente con Lesión Leve

Planta: CUAUTITLÁN

Lugar del Evento (área / maquina): MP-25

Lesión: Herida cortante en cabeza (Frente)

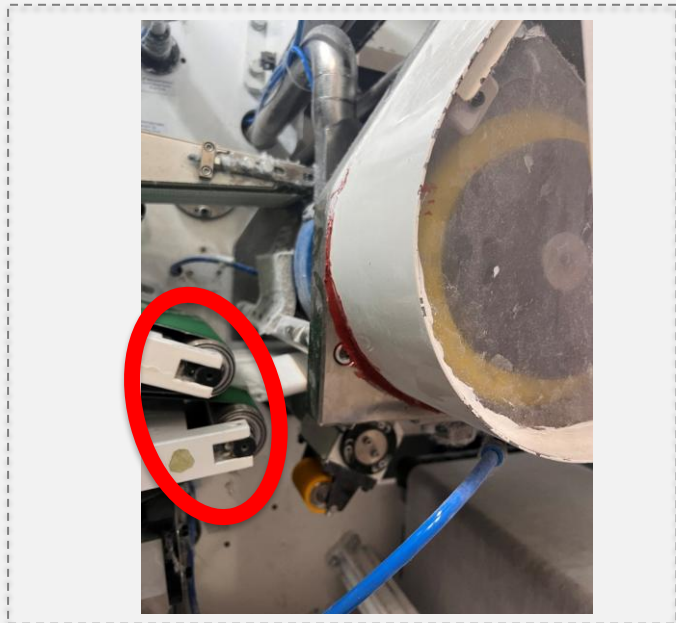
La maquina tuvo problemas con el pegado de cinta desechable por lo que para corregirlo se debía cambiar el rodillo stomper, el trabajador estaba retirando el rodillo de la unidad de cinta desechable en la máquina, mientras los mecánicos fueron a retirar el rodillo de la unidad de surge. Al momento de quitarlo, el trabajador aplico fuerza, y en cuanto se liberó el rodillo la fuerza que estaba aplicando provocó que se fuera para enfrente y se golpeará la cabeza (frente) con uno de los conveyor superiores de aplicación de cinta desechable.

- El rodillo es difícil de retirar
- Se utilizó mucha fuerza para retirar el rodillo, el cual no era necesario.
- No considera que alguien se pueda inclinar y golpear la frente con el conveyor adyacente.

- Los soportes no cuentan con una forma más fácil de sacar el rodillo.
- Falta de habilidad y experiencia.

1. Se rediseñarán los soportes y el sistema de extracción del rodillo para que se pueda quitar fácilmente sin aplicar fuerza excesiva.
2. Actualizar el procedimiento de AOPOE.
3. Realizar una inspección de todos los equipos similares para detectar el mismo problema.
