# Evento Centinela

Categoría:  
Caída de materiales

PLANTA: Cuautitlán

Lugar del Evento: Máquina PA-01

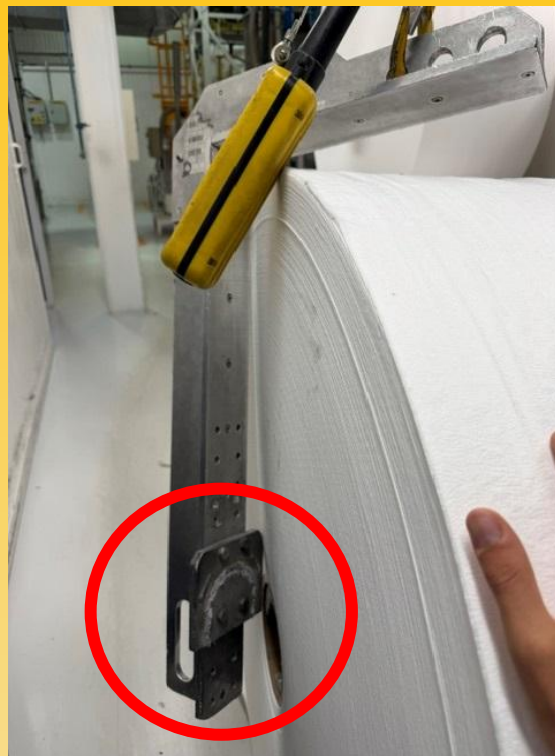
A las 18:30 hrs, un trabajador monto un rollo en el polipasto para colocarlo en la flecha B del desenrollador de la máquina, una vez colocado se levantó a una altura de 90 cm, otro trabajador estaba ayudando a guiar el rollo para evitar que este se balanceara, en ese momento el centro de carga del polipasto se rompió, haciendo que el rollo cayera al piso sin ocasionar ninguna lesión a los trabajadores, cabe mencionar que el rollo pesa 318 kg.

- **Antes de realizar cualquier maniobra con polipastos recuerda inspeccionar bien el equipo para verificar que se encuentra en buen estado.**
- **Realiza el levantamiento de una forma lenta y controlada, siempre verificando la estabilidad de la carga.**
- **Verifica que la capacidad del polipasto sea mayor al peso de la carga.**
- **Reporta cualquier condición insegura antes de iniciar la maniobra.**
