# Evento Centinela

Categoría:  
Incendios y Explosiones

PLANTA: CUAUTITLÁN

Lugar del Evento: MÁQUINA PA-01 INCONTINENCIA

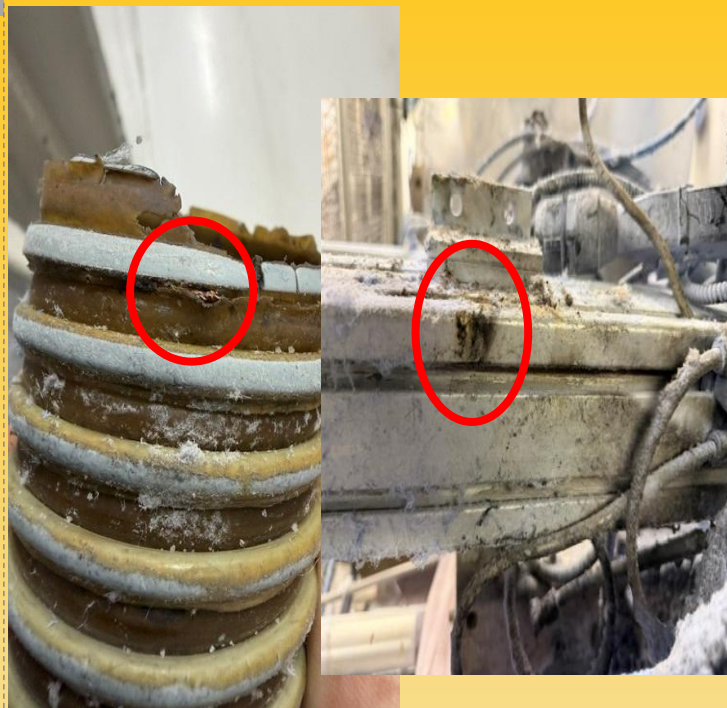
Aproximadamente a las 4:15 am la máquina se encontraba parada debido a una rotura de la banda de transmisión, uno de los trabajadores procede a realizar la limpieza de la unidad fluted y cabezales de adhesivo de la maquina aprovechando el paro, a las 4:40 am el trabajador que estaba realizando la limpieza acerco la aspiradora, cabe mencionar que el equipo no cuenta con una boquilla para realizar el aspirado, en ese momento se percata que la máquina y la aspiradora genera una chispa empezando un fuego incipiente por la celulosa acumulada en el lugar.

- **Antes de iniciar la limpieza verifica que los equipos no estén dañados o incompletos.**
- **Reporta inmediatamente mangueras, boquillas y conexiones a tierra dañadas o inexistentes.**
- **Mantén las áreas libres de acumulación excesiva de polvo o celulosa, ya que pueden provocar un fuego incipiente.**
- **Nunca improvises herramienta o equipos que no sean los adecuados para realizar la actividad.**
