# Incidente con Lesión Grave en Conversión Hig.

Fecha: 22 de junio de 2025  
Planta: Ramos Arizpe  
Lugar del Evento (área / máquina): Máquina L-5  
Agente que provocó la lesión: Nip entre rodillos  
Lesión: Contusión en brazo derecho

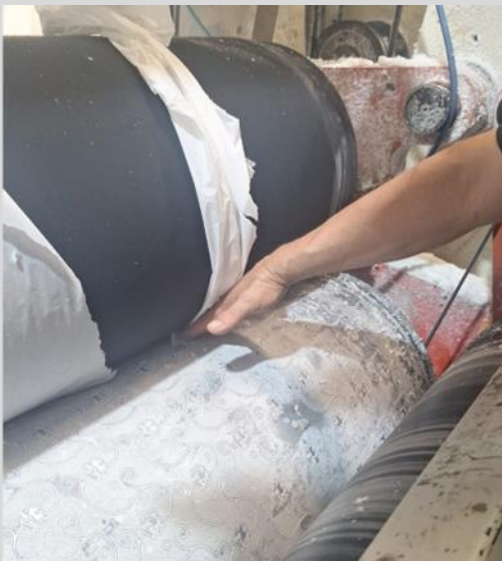
Un trabajador (embobinador) da impulso (juego) de la parte frontal de la máquina con la guía previamente enhebrada y otro operador se localiza en mezanine entre rebobinador y grabador. Al hacer la operación entre dos personas se tiene el atrapamiento en el nip del rodillo de hule y el grabador.

| INMEDIATAS | BÁSICAS | RAÍZ |
|---|---|---|
| Interacción de dos personas en paso de guía.<br><br>No seguir procedimiento.<br><br>Falta de paso de guía | Por ahorro de tiempo y tolerancia al riesgo<br><br>Estándares de trabajo inadecuados.<br><br>Mantenimiento inadecuado | *Falta de liderazgo y compromiso con la política de seguridad.<br><br>* Estándares de supervisión inadecuados<br><br>Estándares de mantenimiento inadecuados |

| Acciones Correctivas: | Recordatorios de Seguridad: |
|---|---|
| 1. Cumplimiento a roles y responsabilidades del supervisor.<br>2. Instalar pasos de guía.<br>3. Seguimiento a KPI's por supervisor semanal. | <ul style="list-style-type: none"><li>Liderazgo en EHS</li><li>Programas de mantenimiento</li></ul> |
