# Incidente con Lesión Leve en banda transportadora de RPT

Fecha: 18/01/2025

Planta: Orizaba

Lugar del Evento (área / maquina): Banda transportadora RPT Conversión

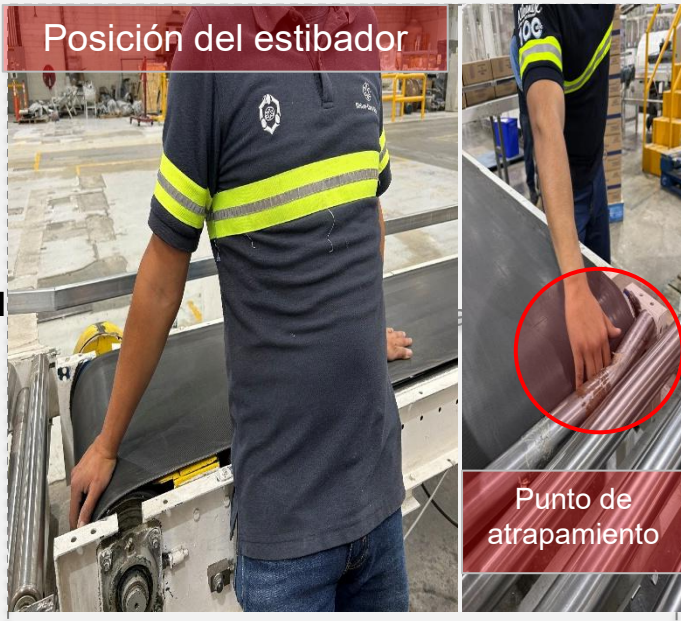
El Trabajador Carlos Alberto Velasco Maus se encuentra en una mala posición ( de espalda al transportador) mientras espera corrugados de servilletas en la banda transportadora, al poner su mano derecha sobre la banda que esta en movimiento, la inercia de la banda lleva su mano contra el rodillo guía generando el atrapamiento.

- Mala posición del estibador
- Los transportadores no cuenta con guardas en las intersecciones de bandas y rodillos

- Falta de análisis de riesgo en la actividad
- Estándar de diseño de equipo inadecuado/ reacondicionado

1. Evaluación del ciclo A.O. en las actividades de bandas transportadoras..
2. Asegurar que toda intersección cuente con guarda lateral en lado operación, guía lateral de transportador, desconector en LO/LT, paro de emergencia de fácil acceso, señalética de riesgo y protección en rodamientos.
3. Renfoque de inspecciones planeadas en dispositivos de seguridad de bandas transportadoras
