# Incidente con Lesión Leve

**Fecha:** 13 de diciembre, 2024

**Planta:** Cuautitlán

**Lugar del Evento (área / máquina):** Protección femenina/ MP-15

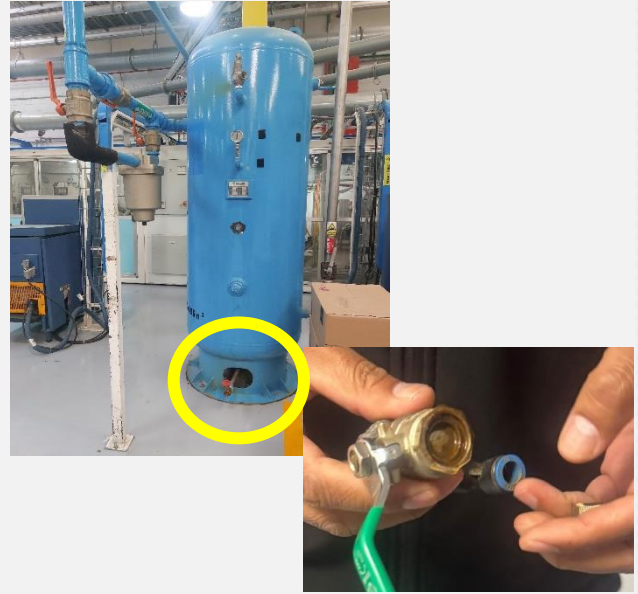
Se realizó un paro de planta con interrupción de energía eléctrica un día anterior al incidente desde las 2:00 pm hasta las 11:30 pm. Al día siguiente se restablecen los equipos para arrancar y se observa un derrame de agua en la válvula del tubo de purga de tanque pulmón de la máquina MP-15.

Los dos selladores de línea de la máquina acuden al lugar del derrame de agua para limpiar y uno de ellos intenta cerrar la válvula, esta se rompe y provoca que salga disparada la válvula permitiendo la salida abrupta de aire comprimido con esquirlas de óxido causando una dermoabrasión en la mano derecha del trabajador.

- La válvula de purga presentaba fractura y goteaba.

- Las válvulas son manuales y tienden a romperse con el uso.
- El tubo de la purga apunta hacia la operación de la máquina.

- El no contar con un sistema automático y la posición de la salida de la purga, provoca el posible contacto del personal con el aire comprimido.

- Cambio de posición de tubería de purga en tanque pulmón de máquina MP15.
- Cambio de sistema de purga de manual a automático en todas las máquinas de Protección Femenina.
