# Incidente con Lesión Grave Conversión

Fecha: 14 de Octubre 2024  
Planta: Morelia  
Lugar del Evento (área / máquina): SECCIÓN DE  
GOFRADO HIGIENICOS 2.  
Agente que provocó la lesión: RODILLO ACERO/RODILLO GOMA #1  
Lesión: AMPUTACIÓN DE FALANGE DISTAL DE DEDO MEDIO Y ANULAR DE MANO IZQUIERDA.

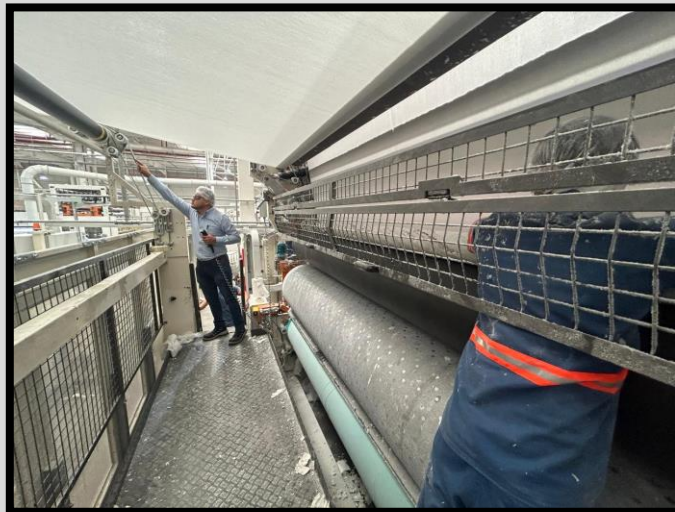
Teniendo la guía sobre las bandas de paso, el colaborador Luis Avalos se mantiene dentro de la guarda de protección de NIP entre rodillo de acero #1 y goma #1 (ya sin papel atascado), la cual al no utilizar el mando correcto, las protecciones de esta guarda de seguridad quedan deshabilitadas, permitiendo al operador José Celin, entendiendo que el papel ya estaba sobre las bandas de paso de guía, proceda a accionar el movimiento de la máquina mediante el mando móvil JOG aún con Luis en una posición de riesgo, momento en el cual los 4 dedos de la mano izquierda son atrapados en el punto de NIP.

- \* No seguir procedimientos NO SE SIGUEN PROCEDIMIENTOS POR QUE SE ESTABAN EJECUTANDO DOS TAREAS DE FORMA SIMULTÁNEA (RETIRAR DES ATASCO Y ENHEBRADO DE GUÍA)
- \* Guardas y dispositivos de seguridad inadecuados SISTEMA DE GUARDA DE SEGURIDAD NO FUNCIONA DE MANERA CORRECTA.

- \* Intento indebido de ahorro de tiempo y esfuerzo YA QUE LOS OPERADORES NO CONCLUYEN LA PRIMERA TAREA QUE ES EL (DESATASCO DE PAPEL EN RODILLOS) CUANDO YA SE ESTABAN REALIZANDO OTRA (PASO DE GUÍA)
- \* Criterios de diseño de Ingeniería inadecuados POR QUE LA POSICIÓN DEL MICRO DE SEGURIDAD PERMITE EN CIERTA MAGNITUD, EL ACCESO AL PELIGRO

- 1.- IMPLEMENTAR PROGRAMA DE CAPACITACIÓN ENFOCADO A LAS 4 TAREAS DE MAYOR RIESGO (RETIRO DE ATASCOS, PASO DE GUÍA, OPERACIÓN DE COMPACTADORAS, INTERACCIÓN CON CUCHILLAS CIRCULARES Y CINTAS CUCHILLAS) DE MANERA PERMANENTE HASTA QUE EL PERSONAL DEMUESTRE SU COMPROMISO ANTE LA SEGURIDAD.
- 2.- IMPLEMENTAR TABLERO DE SANCIONES PARA PERSONAL QUE INCUMPLA LOS ESTÁNDARES Y/O NORMAS DE SEGURIDAD.
- 3.- SE VALIDA CON EL PERSONAL OPERATIVO LA EJECUCIÓN Y EFECTIVIDAD DEL PROGRAMA DE SEGURIDAD DE LOS SUPERVISORES, PARA GARANTIZAR LA CORRECTA EJECUCIÓN DEL CICLO AOS DE LAS TAREAS DE MAYOR RIESGO.
- 4.- GENERAR PROGRAMAS DE INSPECCIÓN A EQUIPOS CRÍTICOS EN ASPECTOS DE SEGURIDAD (PASO DE GUÍA, GUARDAS, PAROS DE EMERGENCIA, MANDOS JOG, GRÚAS VIAJERAS, COMPACTADORAS). PARA CONTAR CON INSPECCIONES Y PROGRAMAS DE MANTENIMIENTO.
