# Evento Centinela

Categoría:  
Incendios y Explosiones

Fecha: 4 de noviembre 2024  
Planta: Tlaxcala  
Lugar del Evento: Nose Roll malla de formación TNT2

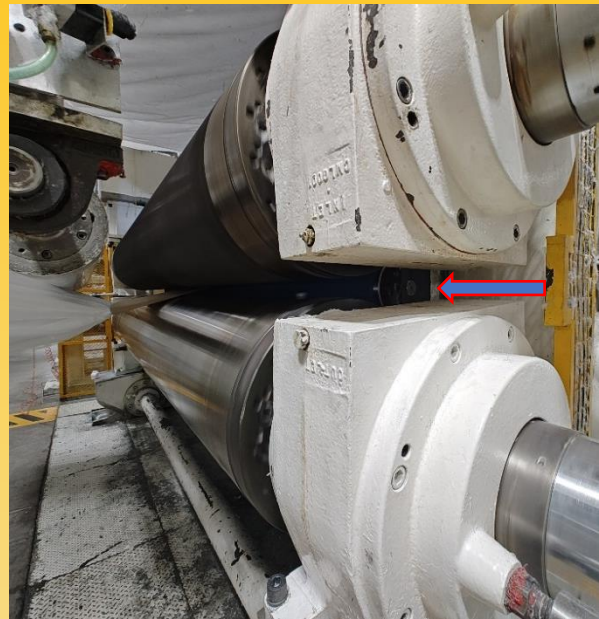
Durante la operación normal de la máquina TNT2, el supervisor de proceso detecta una condición anormal en máquina, lo que aparenta ser una luz proveniente de los rodillos calandra. El supervisor se acerca para revisar y detecta un olor a quemado por la zona del rodillo nose roll que esta entre las calandras, para la máquina de inmediato al observar que el rodillo está al rojo vivo, notifica y decide realizar la descarga del extintor de polvo químico que estaba localizado a un costado de las calandras, posteriormente se realiza una inspección donde se corrobora que el conato ya fue controlado pero el rodillo no esta en condiciones de seguir corriendo. Se realiza el cambio del rodillo y se continua con la operación.

| INMEDIATAS | BÁSICAS |
|---|---|
| <b>HERRAMIENTA O EQUIPO DEFECTUOSO</b><br>La vena de lubricación lado transmisión se tapo, dejando sin lubricante el rodamiento y esto provocó la fricción de metal con metal. | <b>FALTA DE PROCEDIMIENTO</b><br>No existe un procedimiento o rutina para realizar una inspección que asegure que el lubricante le esta llegando a los rodamientos. |

| Acciones Correctivas: |
|---|
| <ol style="list-style-type: none"><li>1. Realizar el cambio del rodillo nose roll para continuar con la operación.</li><li>2. Crear una rutina de inspección donde se verifiquen los 4 puntos de lubricación, dando una frecuencia de 6 meses (se replica en las 3 máquinas de TNT).</li><li>3. Generar un MP para el rodillo nose roll de las tres máquinas de TNT, donde se especifique que se deben de cambiar los sellos y rodamientos cada 2 años, esto en base a la recomendación del fabricante.</li></ol> |
