**Betreff:** AW: Last rotor imbalance issues detected in BW64

Betreff: Last rotor imbalance issues detected in BW64

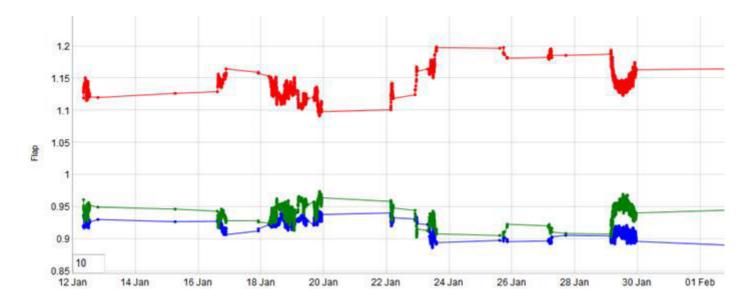
## 0-2 Hz, Flap

ich sehe eine minimale Veränderung in Blatt 1 im Vergleich zu den anderen Blättern um den Zeitpunkt des von Bachmann gemessenen Anstiegs herum (23.01.). Die Abbildungen unten zeigen nur Daten bei Maximaldrehzahl und Pitch < 10°. Die Veränderung ist so klein, dass ich kein Vertrauen in ihre Aussagekraft habe.

(höherer Pitchwinkel -> höhere Signalenergie)

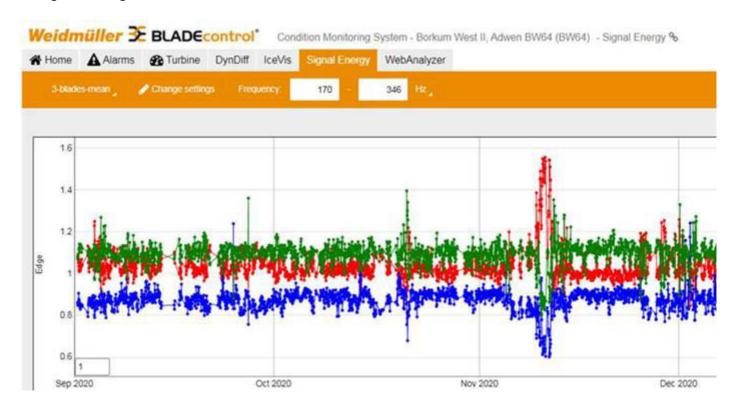
We have detected an imbalance case in BW64 in Drive train CMS. Looking at the Webvis data, I don't see anything strange on the signals.

Could you check raw time data on this turbine for confirming this imbalance?
