Nº Orden: 000040432746

Tipo de Orden: BBVA - Actuación Correctiva

Síntoma: PUERTAS INTERIORES MMCER/CA-02

Motivo de la Orden: PU3 BRAZO DE PUERTA

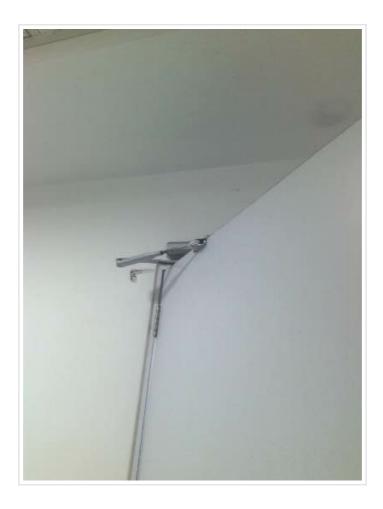
Imagen Adjunta 1

Descripción de la Orden: M725226EN LA PUERTA DEL PATIO A LA SUCURSAL EL BRAZO QUE TIENE EN LA PARTE DE

ARRIBA YANO SIRVE POR QUE NO SE CIERRA SOLA Y SE ATORA TEL. 3336148714(30) CEL. 3353057992

Descripción de la Actuación: Se remplazo Y reparó el brazo de cierra puertas

Mano de Obra: Cuadrilla requirió sustituir el espárrago del cierra puertas ya que estaba barrido y no tenía como ajustarse
