Tipo de Orden: BBVA - Actuación Correctiva

Motivo de la Orden: MD1 REPARACION DE CAJONERA

CECO: MX11001212 ARIO DE ROSALES

Emplazamiento: Abasolo N 13, 61830 ARIO (Michoacán)

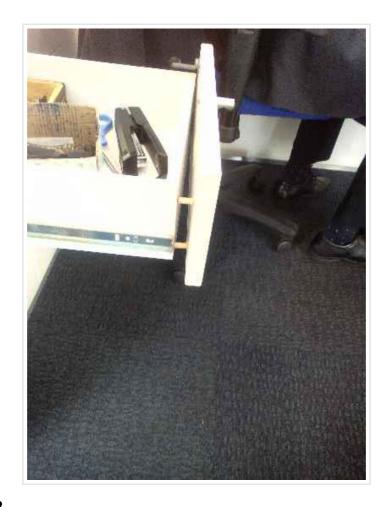
Imagen Adjunta 1

Descripción de la Orden: M2632540 SOLICITA REVISION Y REPARACION DE CAJONERA, INDICA QUE SE SALIO POR

COMPLETO EN EL CAJON, EN EL AREA DE CAJAS. CEL. 4591114027 TEL. 422 5210606 EXT 30

Descripción de la Actuación: Se colocaron taquetes nuevos y pegamento de contacto a cajonera

Materiales: Taquetes, pegamento.
