## ~ RAPPORT D'ALTERNANCE ~

# Activité Réalisée dans le cadre d'un rétrofit d'une baie informatique

Alternance sur année scolaire 2025-2026

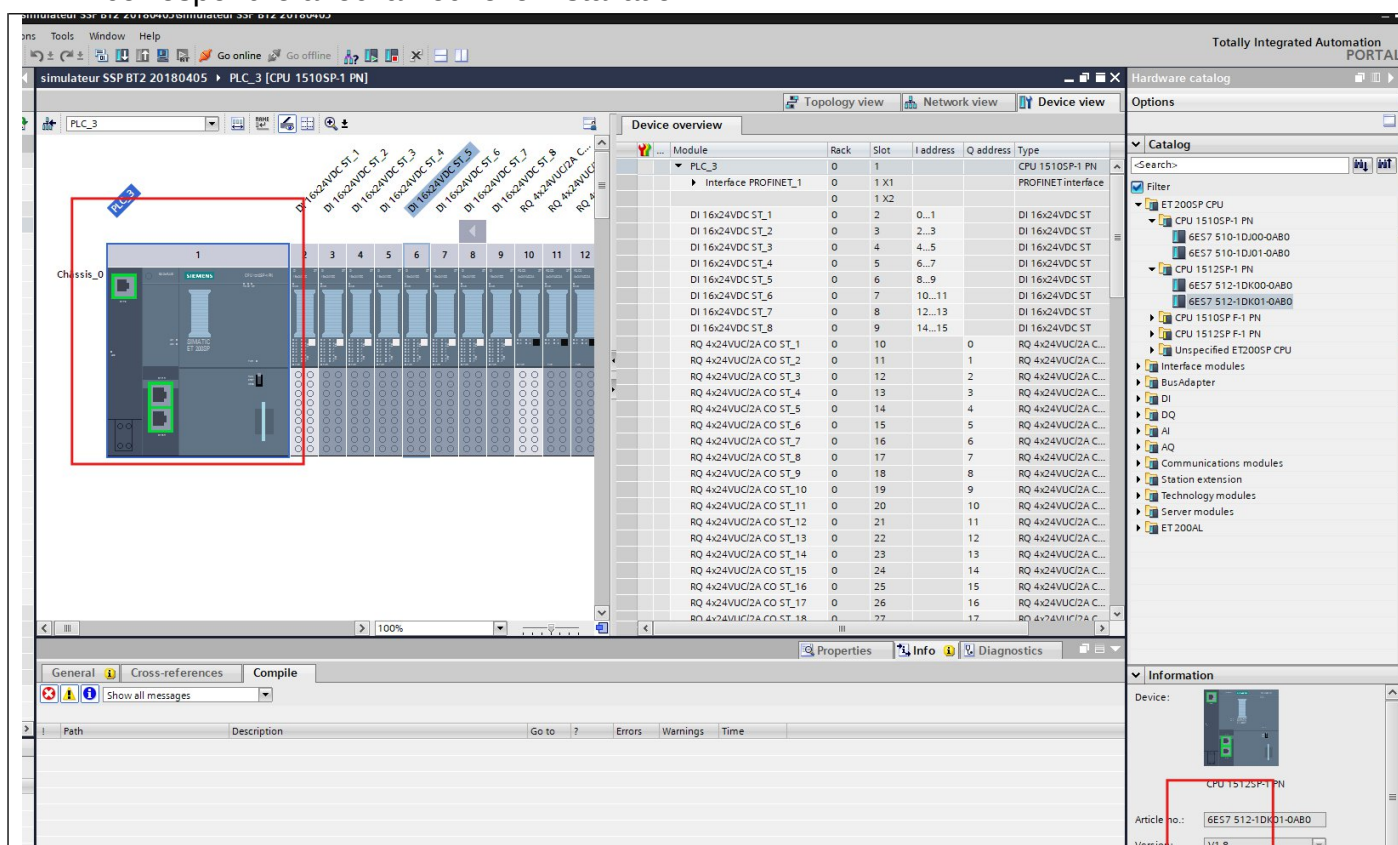
Figure 24 : Mise à jour de version API

Le programme API a été développée sur TIA portal V13. La documentation constructeur indique que la version de firmware de la CPU présent sur site (4.2) n'est compatible uniquement avec les TIA Portal encore supporté par Siemens : TIA v19 ;20 ;21

- Mettre à jour la bibliothèque des versions d'api de mon ET200SP, pour pouvoir compiler mon programme restauré et le descendre dans la CPU de l'automate.
- Changer les références des 60 modules d'entrée-sorties du rack d'automate, pour correspondre avec la nouvelle installation.

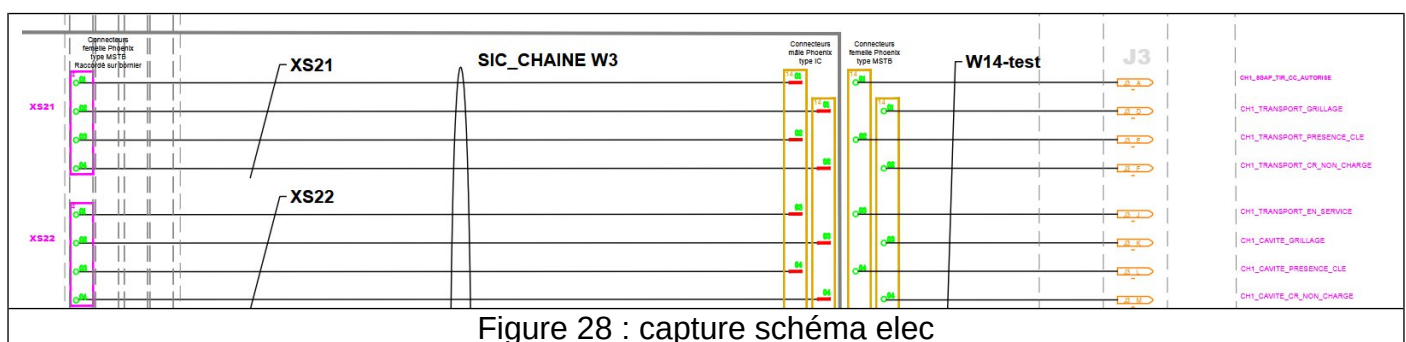
Le problème étant que les fiches de connexion Phoenix Male/femelle 15 entrées présent entre les deux pour lier les deux câbles ont eu des inversions de câblage pendant leurs fabrications.

Il a donc fallu identifier manuellement tous les fils du câble afin de les recâbler dans l'ordre défini visuellement sur le schéma. En effet, un deuxième problème s'est posé : le schéma électrique étant également erroné, il a fallu composer avec des erreurs à la fois sur le plan et à la fabrication pour réussir à assembler des câbles fonctionnels.

J'ai donc recâblé les fils du connecteur 15 entrées et vérifié leur continuité. J'ai ensuite créé un tableau Excel comparant l'ancien et le nouveau câblage afin d'identifier les défauts restants après modification, pour en faire part à mon responsable.

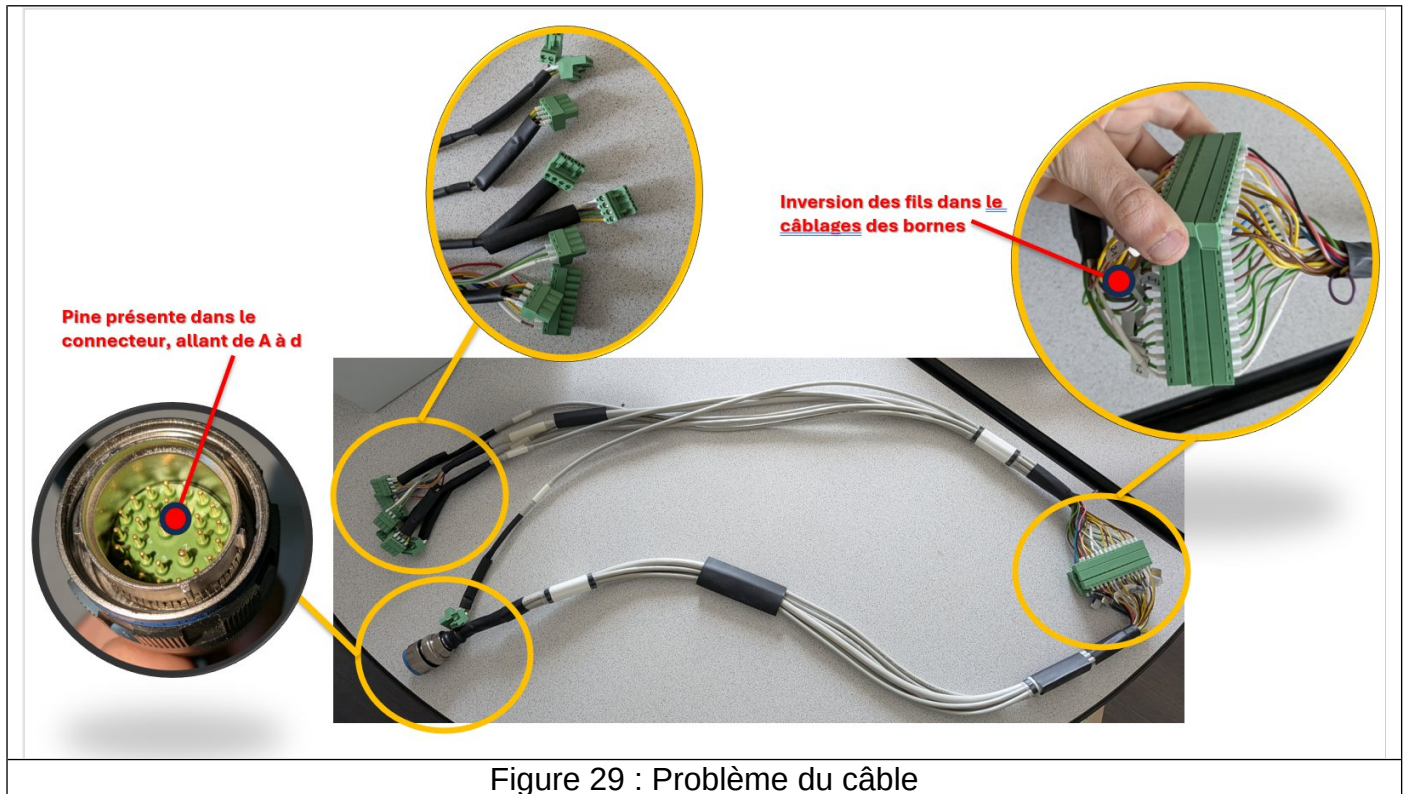
- Erreur sur les indices de borne ;
- Erreur des noms utilisées sur le schéma ;
- Saut de numéro sur les entrées des connecteur Phoenix ;

Dans un second temps, en m'appuyant sur mon expérience pratique en câblage et mes connaissances théoriques en électricité, j'ai capitalisé sur ce travail de dépannage. J'ai ainsi rédigé une note technique recensant toutes les corrections à apporter sur ces schémas, que j'ai transmise ensuite, aux dessinateurs projeteurs électriciens afin de mettre à jour la documentation du projet.

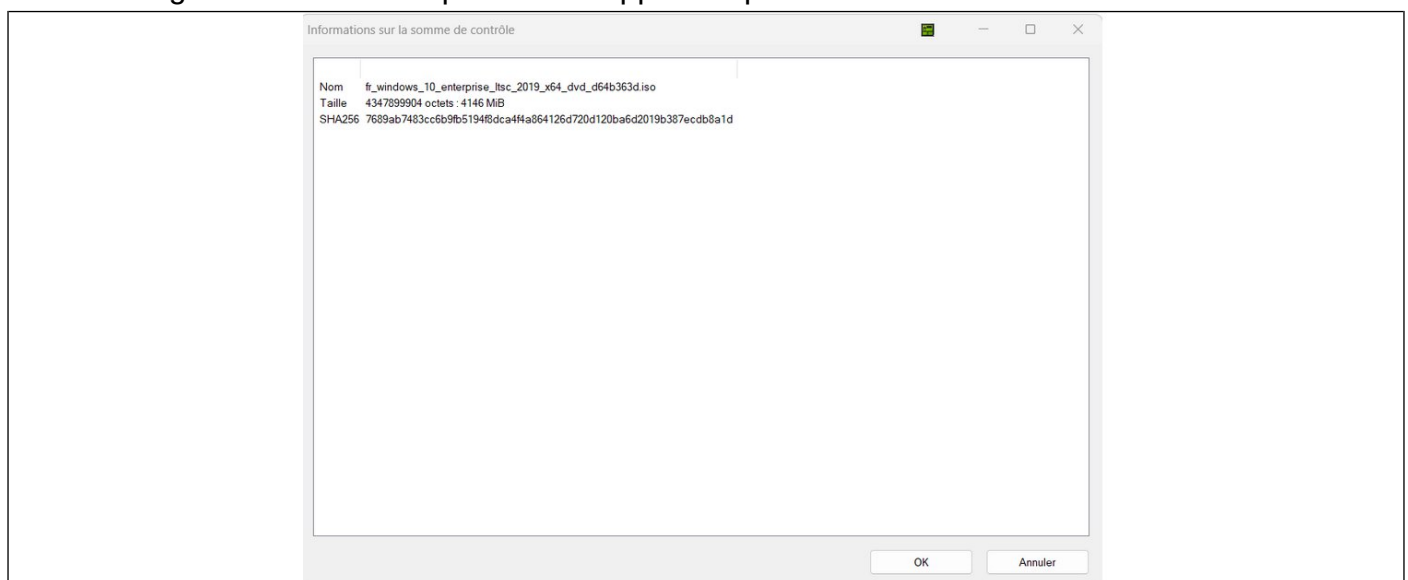
Figure 32 : Checksum de l'iso via 7zip

Lors de la tentative d'installation de l'environnement, l'image ISO transmise s'est révélée inexploitable. Il était impossible de faire démarrer (booter) la machine sur ce fichier, laissant fortement supposer que cet ISO était défectueux ou corrompu.

- Le téléchargement direct depuis la page officielle de Microsoft n'étant plus disponible pour cette version spécifique, une image ISO identique (Windows 10 Entreprise 2019 LTSC 64 bits) a été récupérée via une source tierce « le crabe info »
- Pour garantir la sécurité et la conformité, le checksum SHA256 de ce nouveau fichier a été calculé et rigoureusement comparé avec l'empreinte originale renseignée par Microsoft (Visual Studio Downloads) Les deux sommes de contrôle étant parfaitement équivalentes, l'intégrité de l'ISO a été prouvée et approuvée par le client via mail.

Cette anomalie souligne l'importance d'effectuer systématiquement un contrôle d'intégrité (par checksum SHA256) sur les fichiers d'installation avant un déploiement. L'analyse technique et la recherche d'une image certifiée authentique ont permis de contourner un fichier source corrompu et de mener à bien l'installation du PC banc de test, garantissant ainsi un environnement fonctionnel, stable et respectant la version exigée pour le projet.
