**T.C.**  
**ALANYA**  
**İCRA DAİRESİNE**

**BİLİRKİŞİ RAPORU**

**Dosya No** : 2022/18216 ESAS  
**Alacaklı** : CEM EKİNCİ  
**Borçlu** : HASAN YALIM  
**Keşif tarihi** : 24/08/2022

Alanya İlçesi Cıkıllı Mahallesi Emre ASLAN otoparkı ve yediemin deposunda bulunan **07 NT 710** plakalı aracın kıymet takdirinin yapılması.

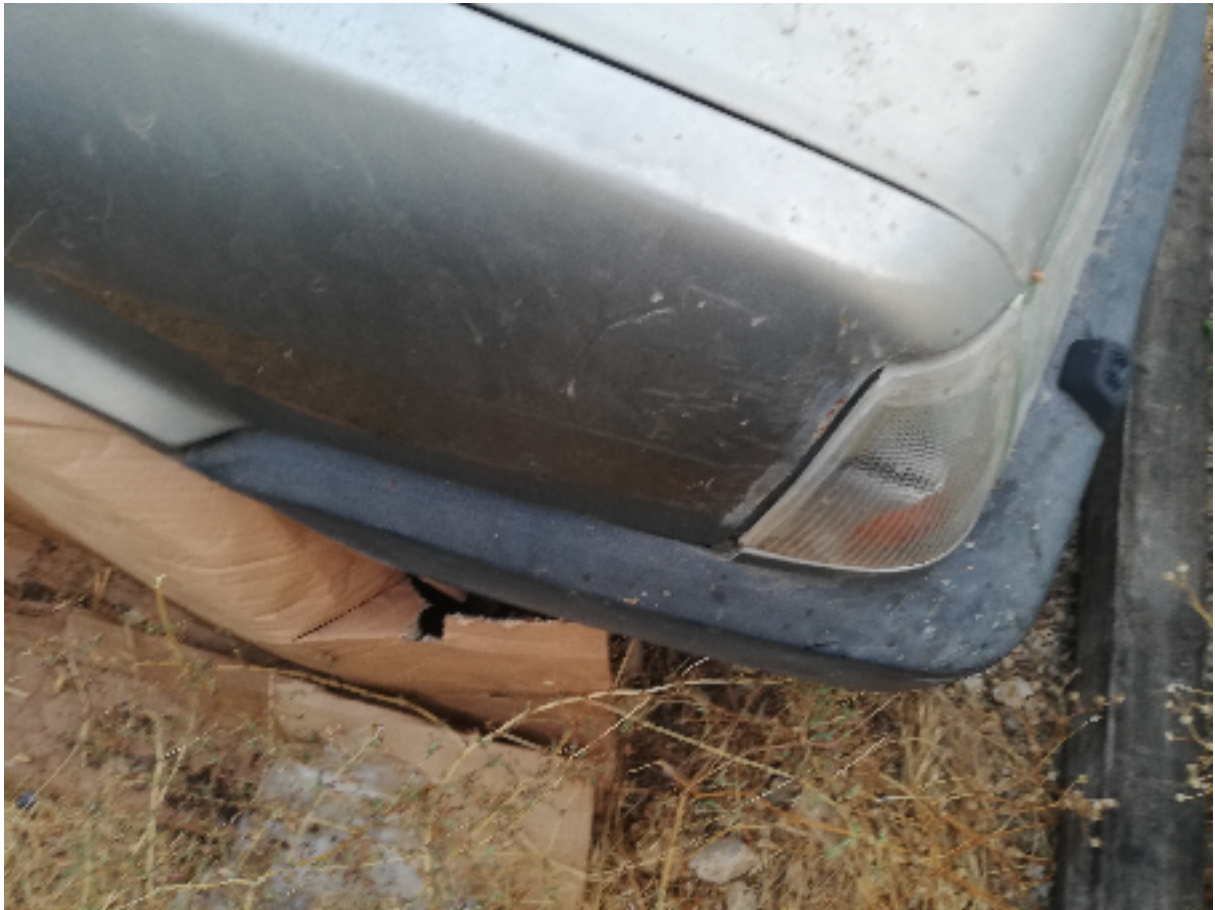
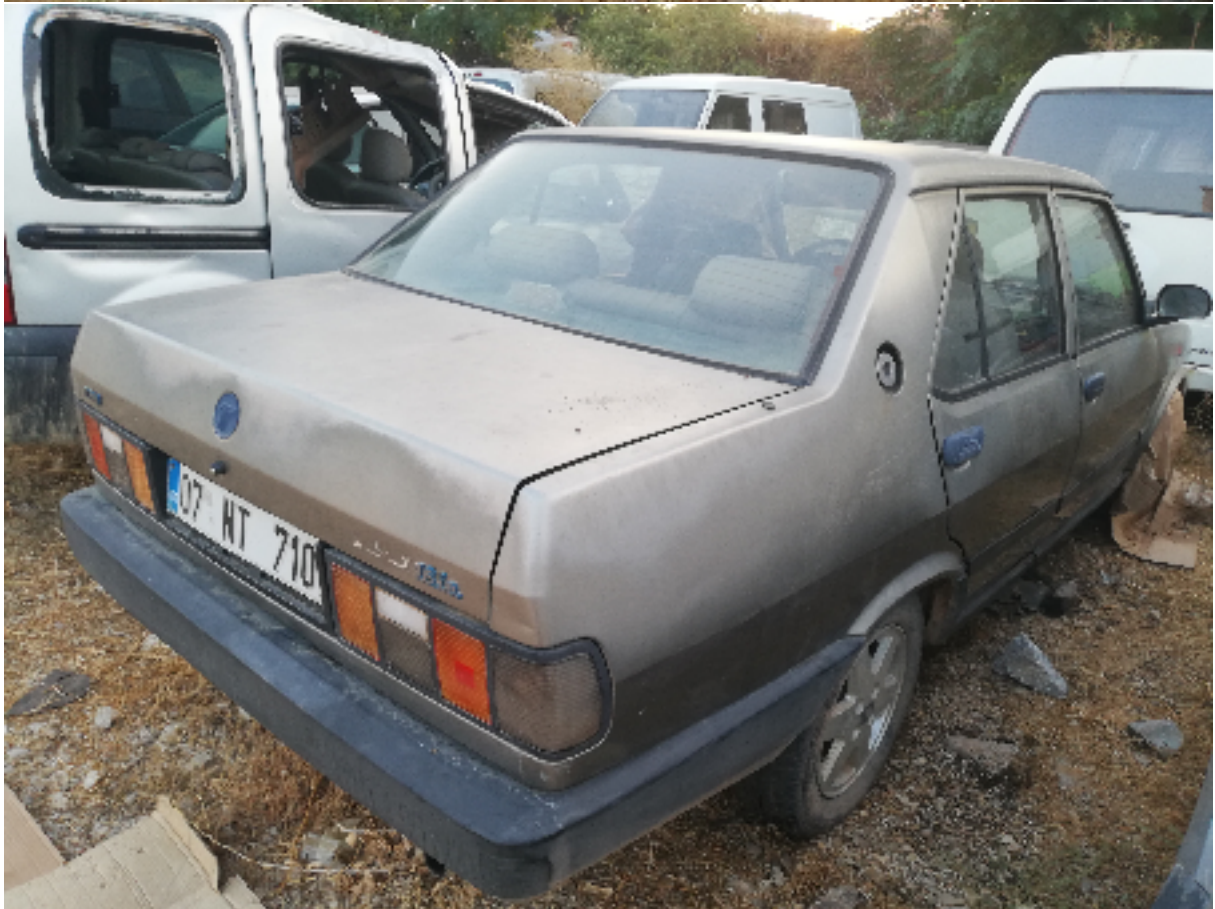
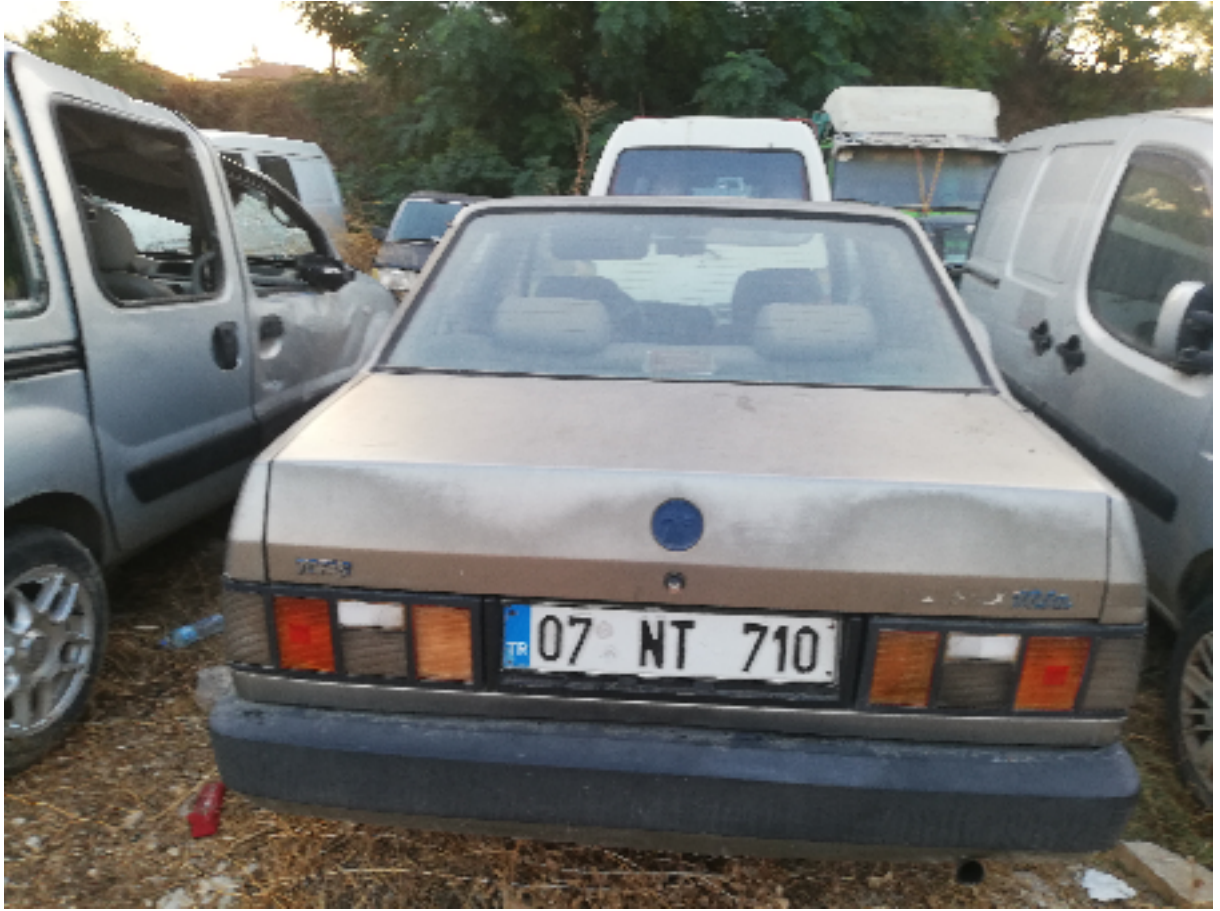
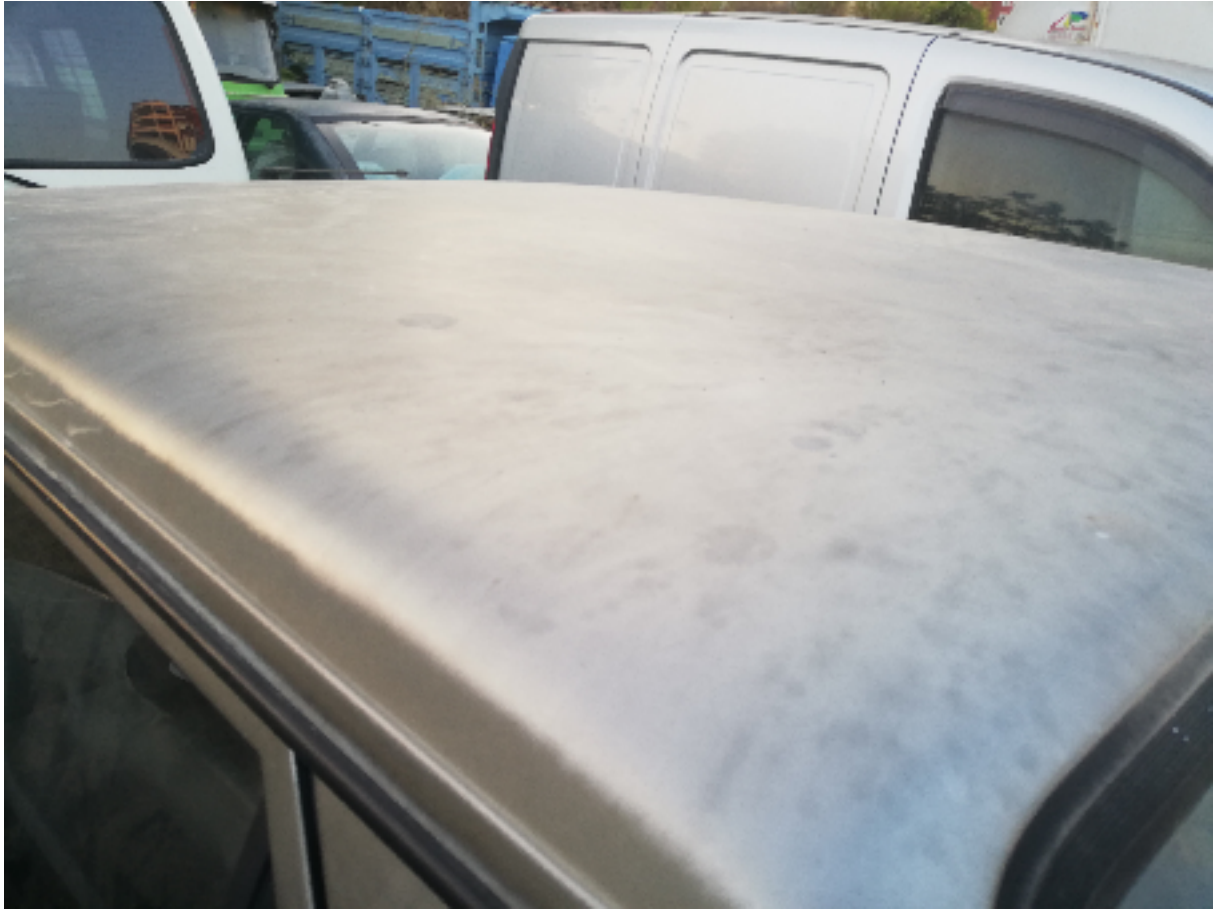
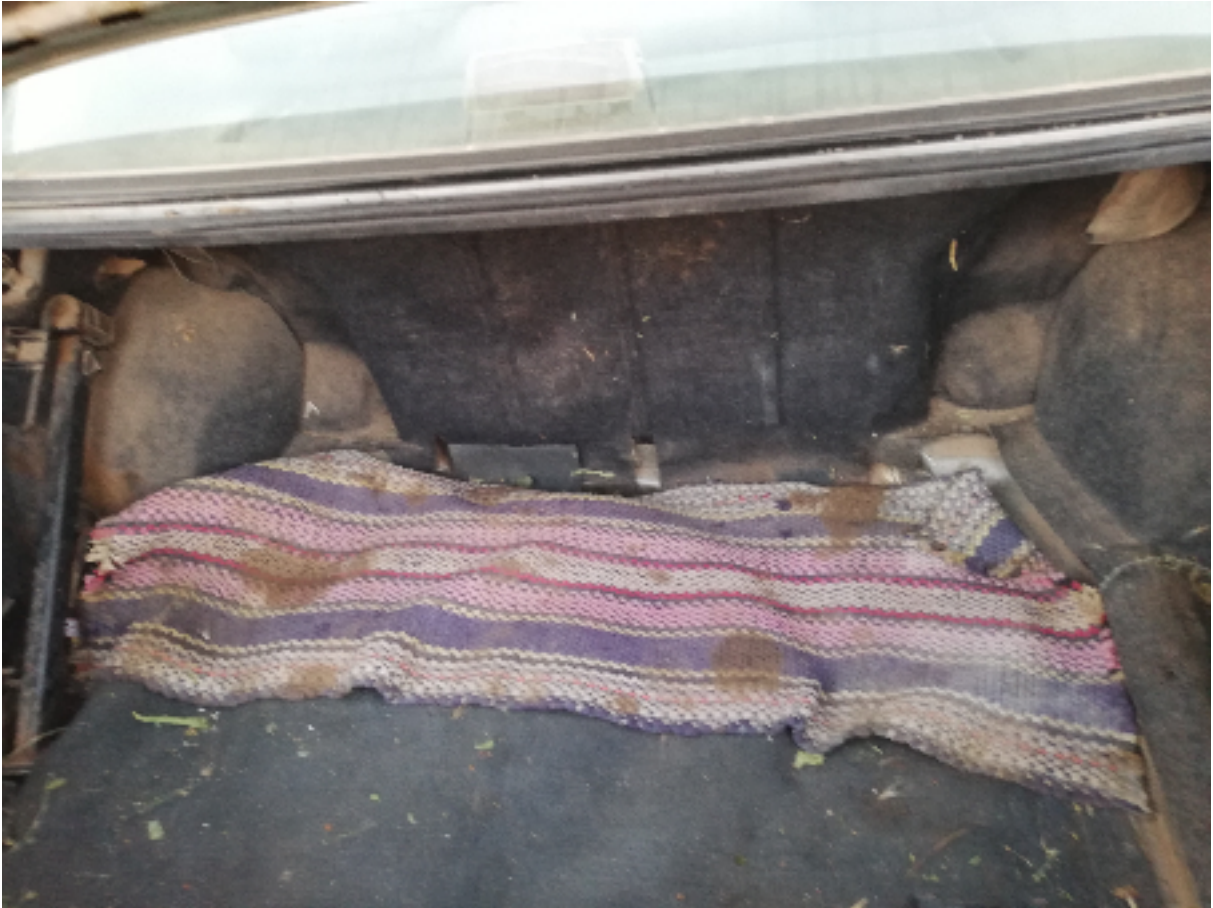
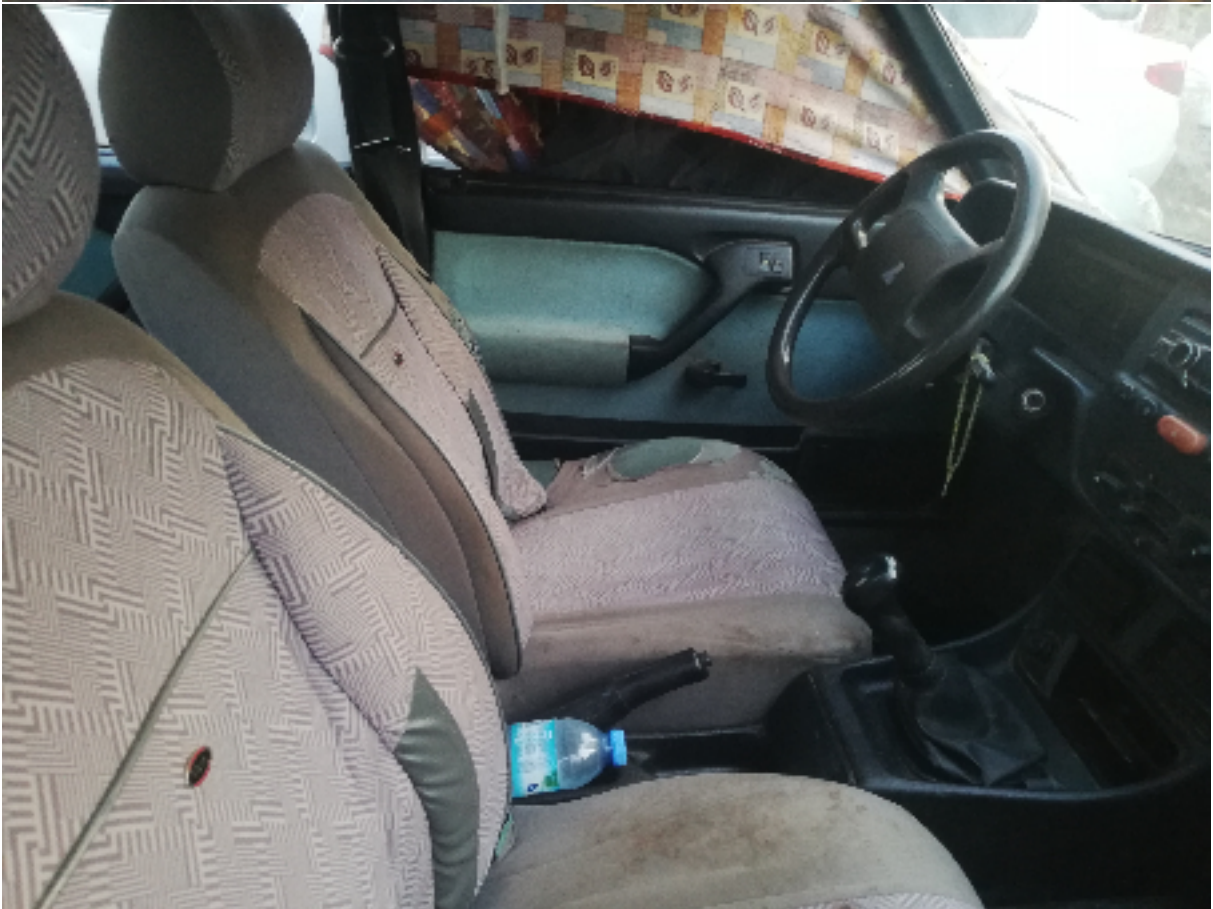
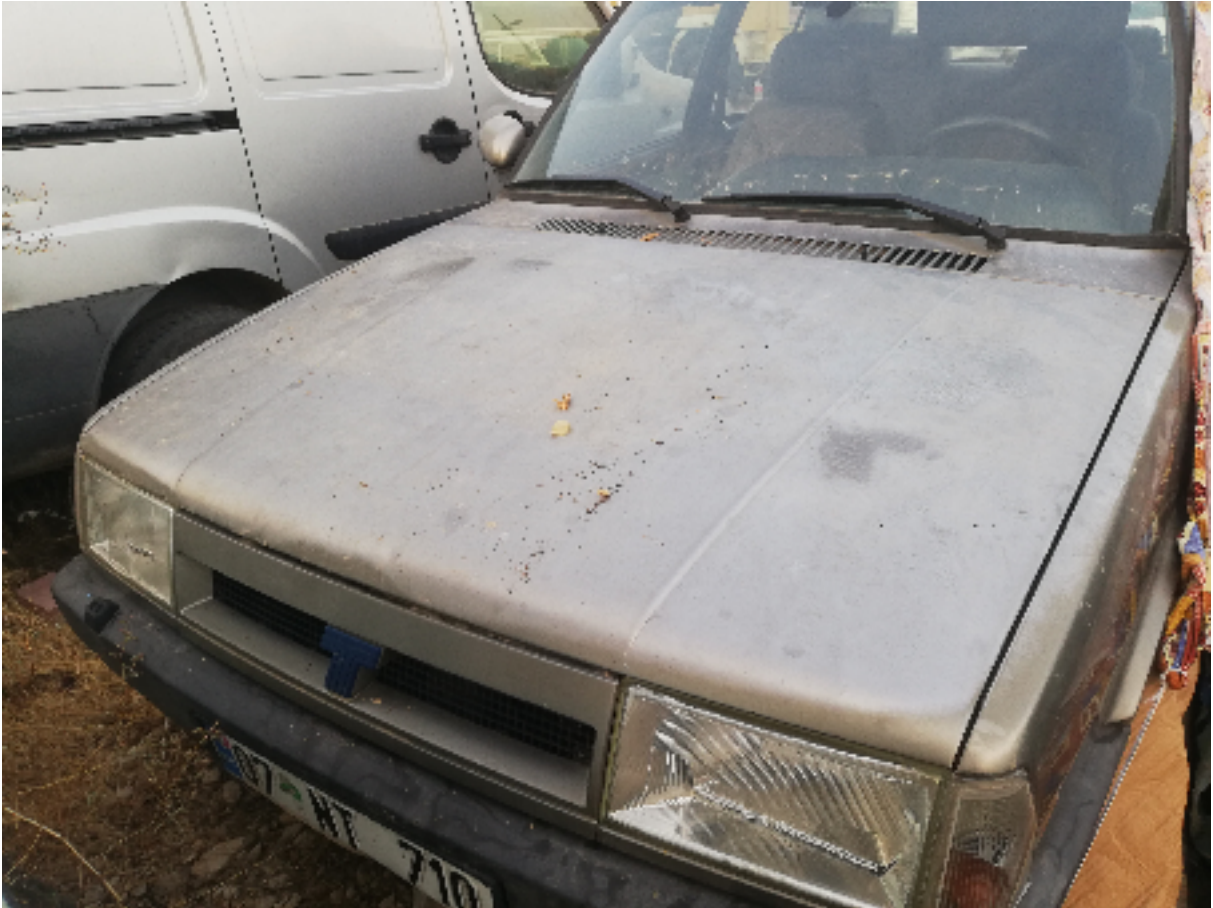
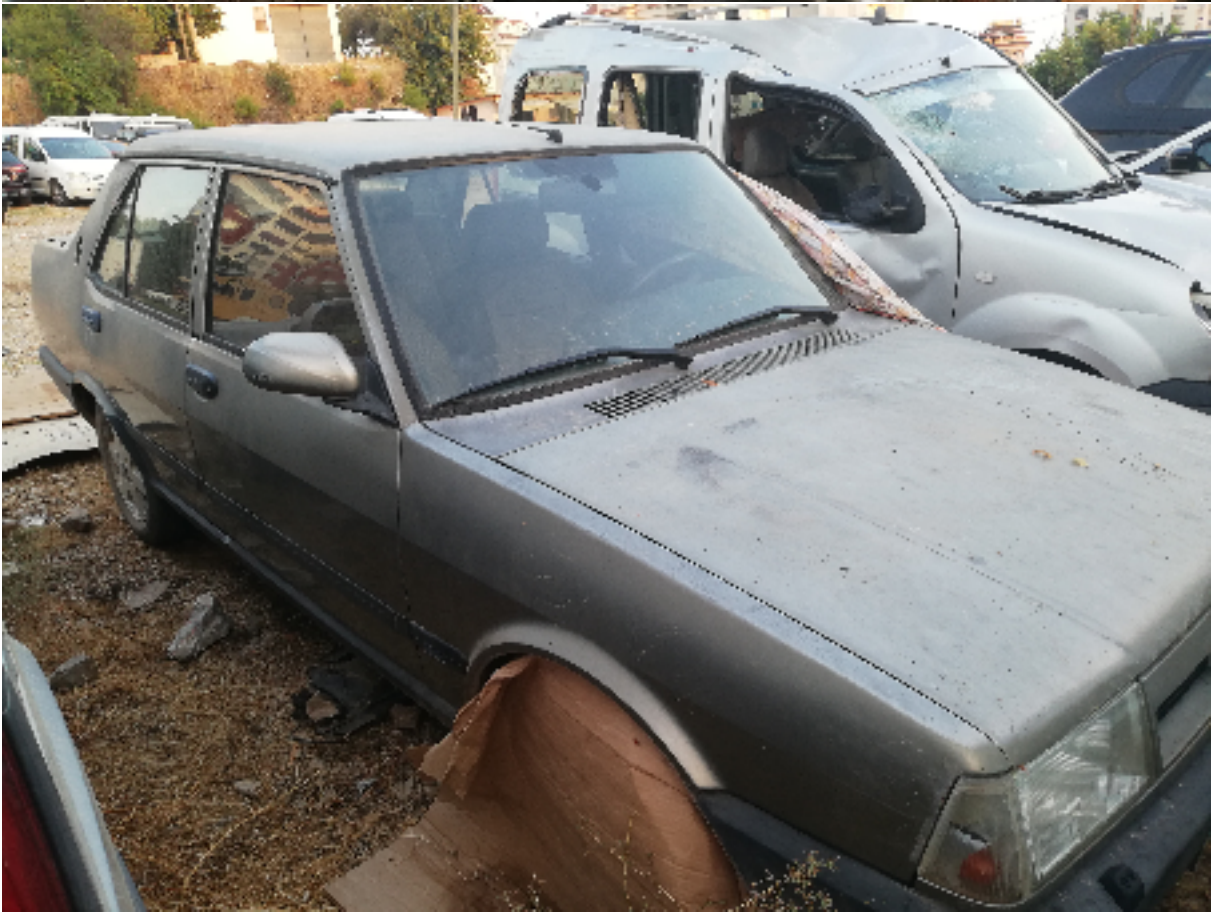
Araç üzerinde yapılan kontrolde aracın kontağının ve ruhsat belgesinin üzerinde olmadığı görülmüştür. Kontak olmadığı için araç açılmamış, motor kontrolü yapılamamış, çalıştırılmamıştır. Araç km kadranı 5 haneli olduğu için aracın her 99.999 km bir kilometreyi sıfırladığı için gerçek kilometre bilgisine ulaşamamıştır. Aracın sol arka çamurluğunda boya kalınlığı yüksek çıkmış olup boya işlemi yapılmış olduğu anlaşılmıştır. Aracın sağ ön çamurluğunda sürtme sonucu oluşmuş küçük hasar olduğu, aracın yan çitalarında yerinden kalkma ve ayarsızlık olduğu görülmüştür. Araç üzerinde lokal küçük çizik ve lokal kusurlar görülmüştür. Araçta vernik kalkması nedeniyle özellikle tavan ve motor kaputu bölgesinde boyasının matlaşmış olduğu görülmüştür. Aracın lastiklerinin aşınmış olduğu, araç içi döşemelerinin ve koltuklarını yıpranmış olduğu görülmüştür. Aracın ön camlarının elektrik kumandalı olduğu görülmüştür. Aracın tamponları siyah plastiktir.

Keşif sırasında çekilen fotoğraflar raporun sonuna eklenmiştir.
