| AS 결과 보고서 | | 작성자 | 이영우 |

| 업체명 | 태림산업(주) | 점검일자 | 2025-12-12, 18 |
| 담당자 | | 점검내용 | 오수 흡입 문제 |
| 점검모델 | CC1 | 점검장소 | 태림산업(MDCG) |

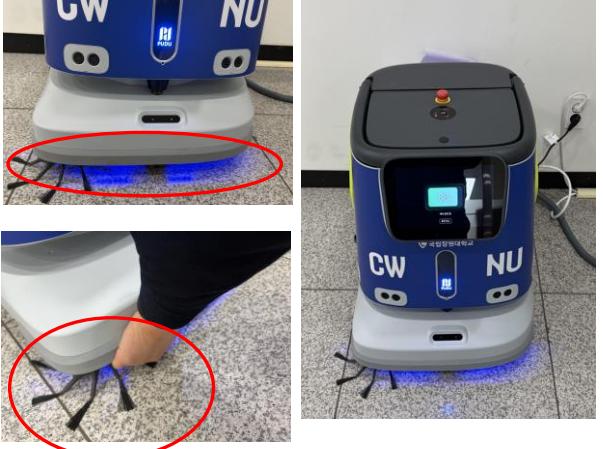
| Before | After |
|---|---|
| 1. 충돌 발생 및 복구 에러 메시지 발생 2. 창원대학교 담당자 전원 reset, 긴급 정지 버튼 등 조치 취했으나 상기 알람 지속 발생되어 사라 지지 않음 | 1. 예상원인 : 기기가 충돌 후 센서가 리셋되지 않음 2. 조치사항 : 아래 고무 바킹(범프라인)을 눌러 센서 리셋 진행 3. 해당 에러 삭제 및 담당자 연락/내용 전달 완료 |

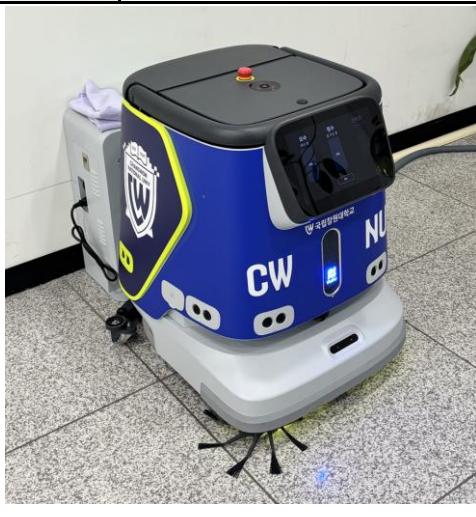
| Before | After |
|---|---|
| <p>1. CC1 청소 작동중 기기에서 소음 발생 Issue 접수_10/2</p> <p>2. 계속 발생되는 것은 아니며 청소중 한번씩 소음 발생하며, 소음 발생 시 기기 담당자가 전원 Off 후 다시 On하면 소음이 발생되지 않아 소음에 대한 대응은 상기방식으로 사용/대응 하고 있었음</p> | <p>1. 본사 문의 결과 판넬 팬 문제로 파악됨</p> <p>2. 서울 본사에 부품 발주 후 제품 회수 및 수리 완료</p> <ul style="list-style-type: none"> 1) 제품회수및 수리 완료_10/20 2) 제품 출고_10/21 |
